Ingenieurbiologie im Jura
Le génie biologique dans le Jura
Ingegneria naturalistica nel Giura

**Mitteilungsblatt für die Mitglieder
des Vereins für Ingenieurbioogie**

Heft Nr. 1/2013, 23. Jahrgang
Erscheint viermal jährlich

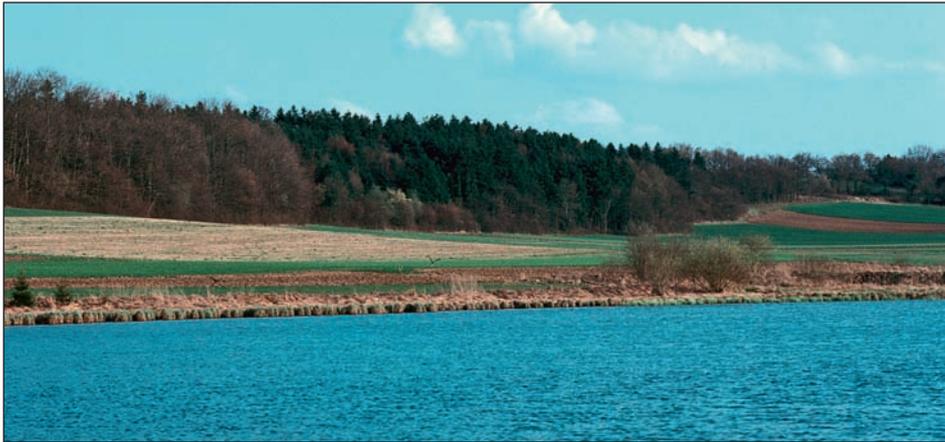
Fig. 2 : Vue des étangs en 1979 (photo B. Lachat).
Abb. 2: Blick auf die Karpfenteiche im Jahr 1979 (Foto B. Lachat).
Fig. 2: Vista degli stagni nel 1979 (foto B. Lachat).

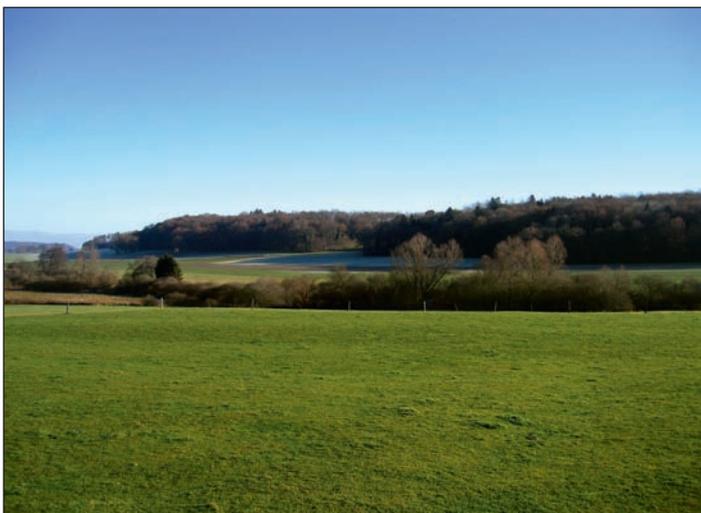
Fig. 3 : Secteur des étangs fortement atterri et reboisé (photo Biotec).
Abb. 3: Stark verlandeter und verbuschter Bereich (Foto Biotec).
Fig. 3: Zona degli stagni molto interrata e rimboschita (foto Biotec).

lage) et du rat musqué qui a miné les digues. Les surfaces d'eau ont régressé et une partie importante des étangs s'est reboisée, péjorant ainsi leur attrait pour les limicoles (fig. 3 et 4).

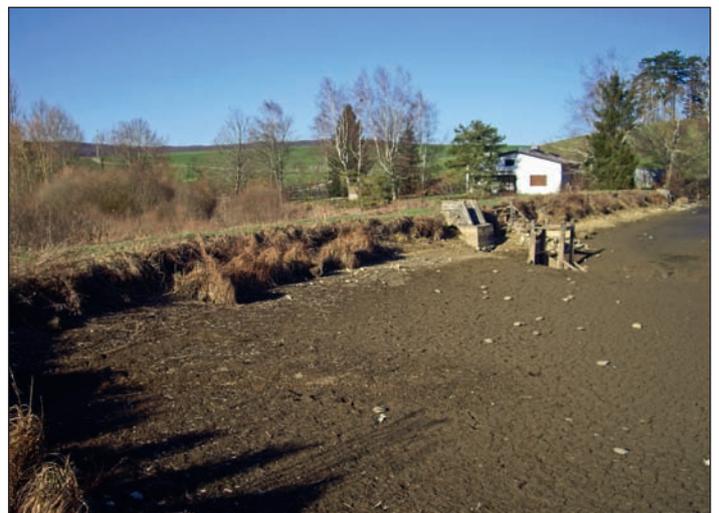
Fig. 4 : Etat très dégradé d'une des digues frontales avec ancien ouvrage de vidange (photo Biotec).
Abb. 4: Sicht auf einen stark verfallenen vorderen Deich mit altem Abflussbauwerk (Foto Biotec).
Fig. 4: Pessimo stato di una delle dighe anteriori con vecchia opera scarico (foto Biotec).

L'état des étangs s'est cependant fortement dégradé depuis leur création, notamment par l'action de l'eau (batil-

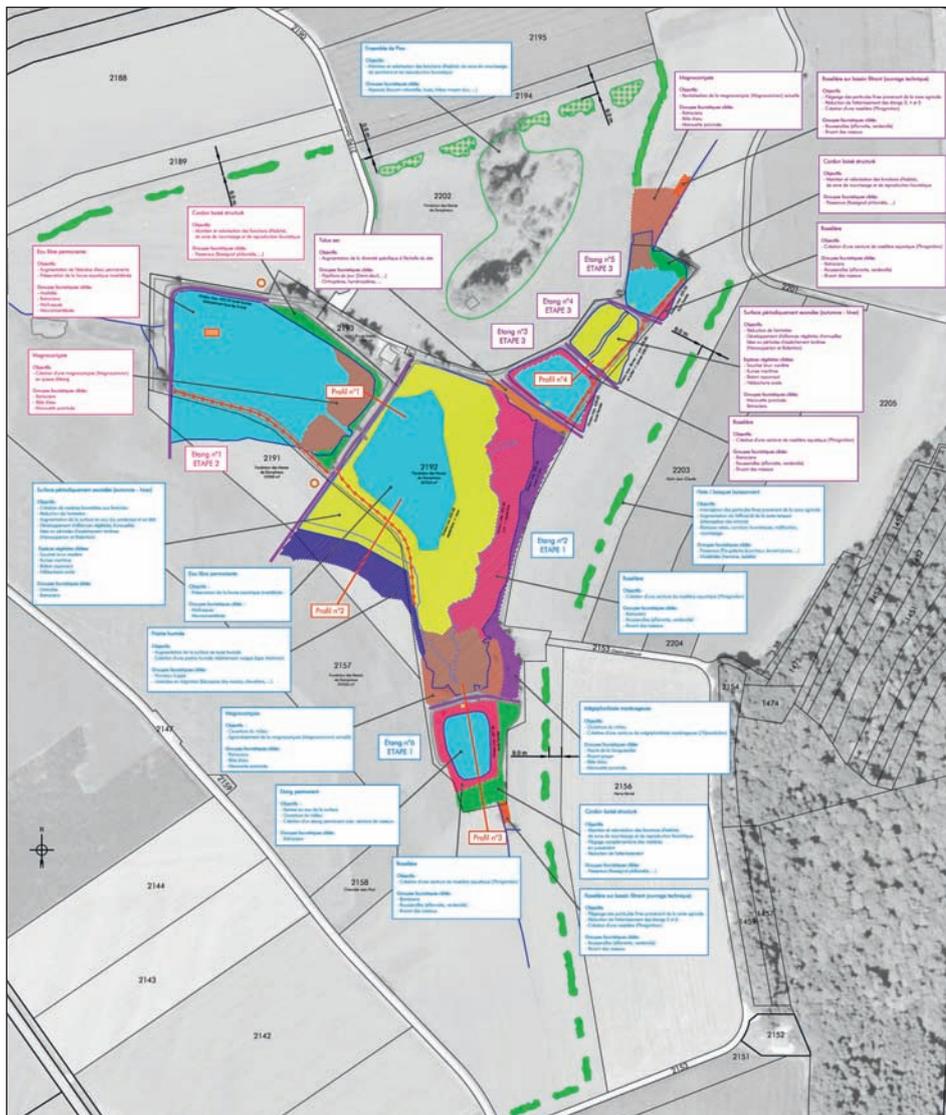
Fig. 5 : Mosaïque de milieux projetés (Biotec).

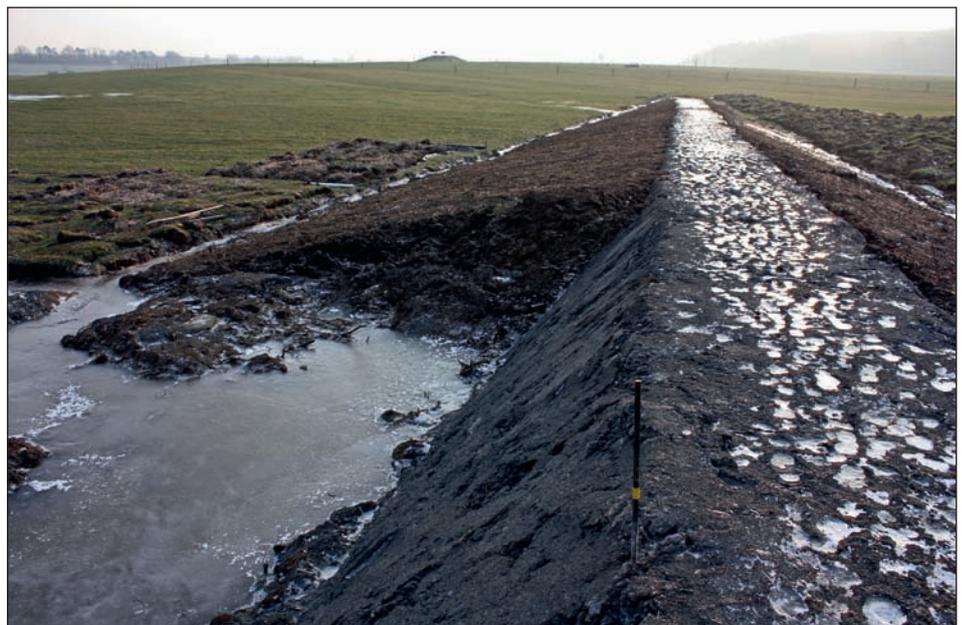
Fig. 7 : Illustration d'un prolongement de digue en travaux. On distingue au premier plan le noyau de marnes à opalines et en second plan le talutage final avec des matériaux terreux du site (photo Biotec).
 Abb. 7: Darstellung einer Deichverlängerung während der Bauarbeiten. Im Vordergrund ist der Deichkern aus opalinem Mergel zu sehen, im Hintergrund sehen wir die fertiggestellte Abböschung mit vor Ort vorhandenem Erdmaterial (Foto Biotec).
 Fig. 7: Illustrazione di lavori di prolungamento di una diga. Si distingue in primo piano il nucleo di marna con opaline e in secondo piano la disposizione finale a scarpata con materiali terrosi del luogo (foto Biotec).

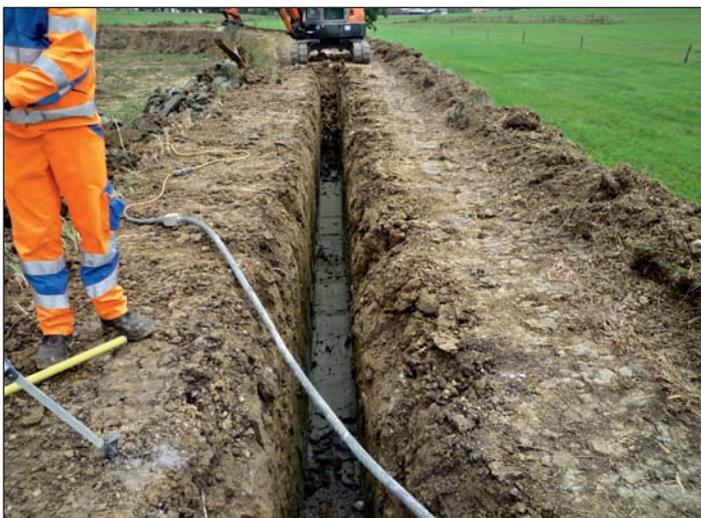
Fig. 9 : Creusage d'une tranchée dans la digue pour réalisation du muret anti-rat musqué (photo Biotec).
 Abb. 9: Aushebung eines Grabens im Deich, um die Wand zum Schutz gegen die Bismarcke einzulassen (Foto Biotec).
 Fig. 9: Scavo di una trincea nella diga per realizzare un muretto anti-topo muschiato (foto Biotec).

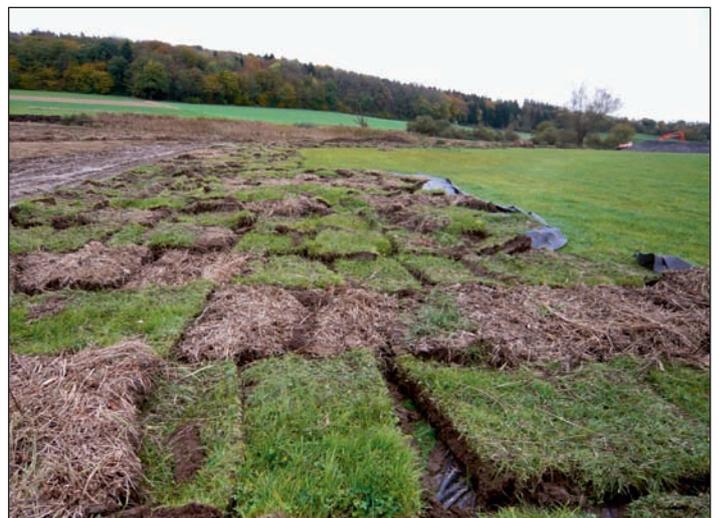
Fig. 10 : « Plaques » de végétation décapée et mise en dépôt provisoire (photo Biotec).
 Abb. 10: Abgetragene und zwischengelagerte, mit Vegetation bewachsene Erdschollen (Foto Biotec).
 Fig. 10: «Lastre» di vegetazione scarificata e messa in deposito provvisorio (foto Biotec).

Die Begrünung der neuen Deiche und des umgebauten Geländes wurde ausschliesslich mit vor Ort vorhandenem Material vorgenommen, um keine Spezies eines nicht lokalen Ökotyps einzuführen und um die Verbreitung des vor Ort vorhandenen Saatguts zu fördern. Während der gesamten Deichverlängerungsmassnahmen sowie während der anfänglichen Erdumschichtungsarbeiten wurde die oberste Erdschicht (~ die ersten 20 Zentimeter), die die krautige Vegetation und einen Teil des Wurzelsystems beinhaltet, schollenweise mit Hilfe eines Baggers abgetragen und in einem Übergangslager aufbewahrt. Diese Schollen wurden sodann verwendet, um die neuen Deiche zu bedecken, insbesondere an Stellen mit starkem Wellenschlag (Abb. 10).

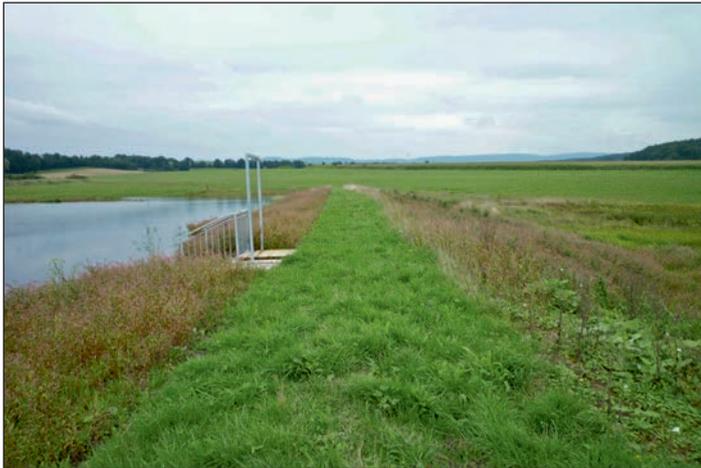
Fig. 11 : Digue réaménagée, six mois après la fin des travaux (photo Biotec).
 Abb. 11: Wiederaufgebauter Deich sechs Monate nach der Fertigstellung (Foto Biotec).
 Fig. 11: Diga ristrutturata, sei mesi dopo la fine dei lavori (foto Biotec).

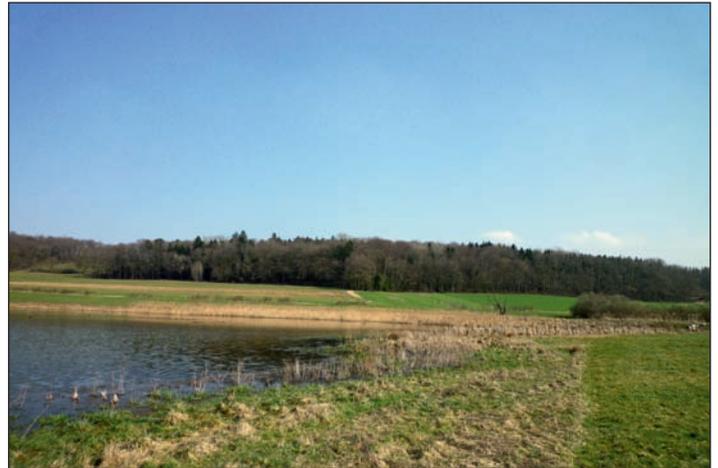
Fig. 12 : Vue d'un des étangs trois ans après les travaux (photo Biotec).
 Abb. 12: Blick auf einen Teich drei Jahre nach Fertigstellung (Foto Biotec).
 Fig. 12: Vista di uno degli stagni tre anni dopo i lavori (foto Biotec).

die Teiche mit Wasser aufgefüllt werden, um eine Erosion der neuen Ufer zu vermeiden (Abb. 11 bis 13).

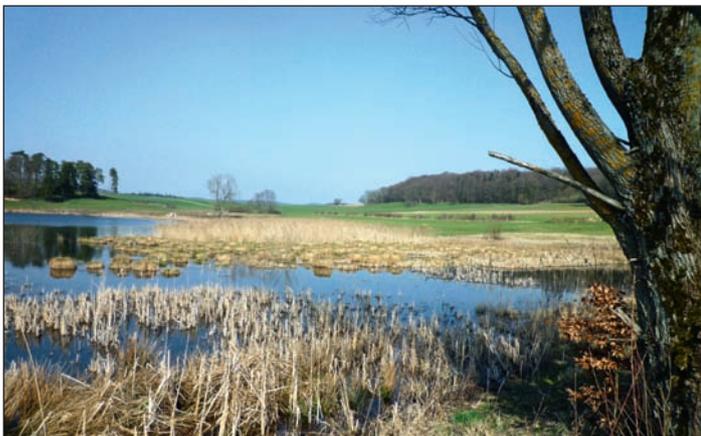
Fig. 13 : Vue d'un des étangs trois ans après les travaux (photo Biotec).
 Abb. 13: Blick auf einen Teich drei Jahre nach Fertigstellung (Foto Biotec).
 Fig. 13: Vista di uno degli stagni tre anni dopo i lavori (foto Biotec).

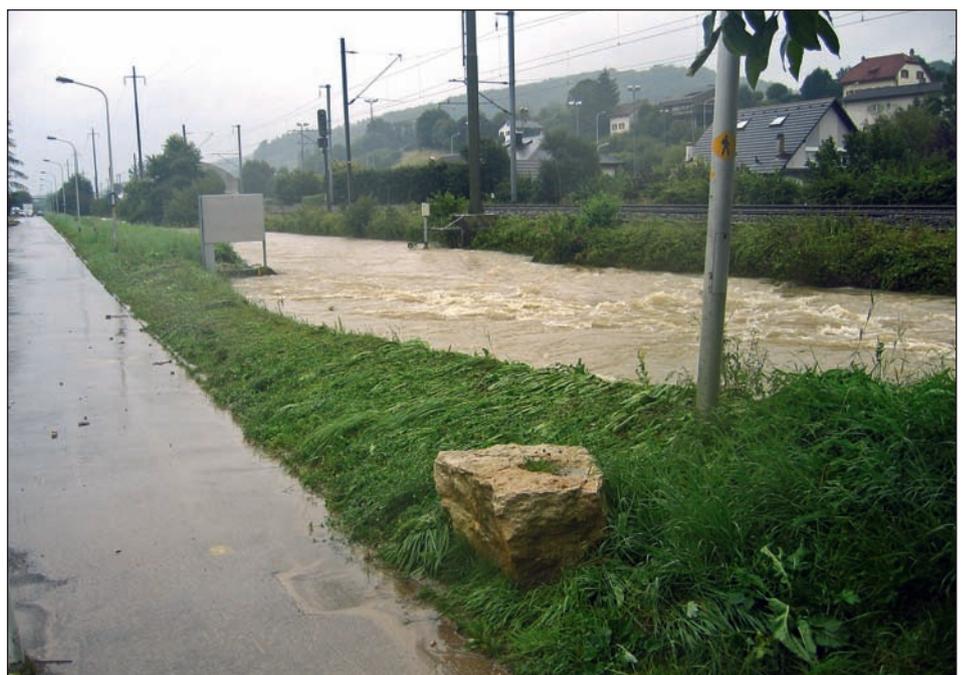
Fig. 1 : Image d'une crue trentennale dans la zone industrielle de Roche de Mars en 2007 à l'entrée de Porrentruy (image prise lors de la décrue) (photo Biotec).

partie du plan de soutien à l'économie locale lancé par le canton du Jura lors de la crise financière de 2008. Cet aménagement a été retenu car lors des crues de 2007, des dégâts pour plus de 4 mio ont été causés sur les bâtiments à l'entrée de la ville (fig. 1).

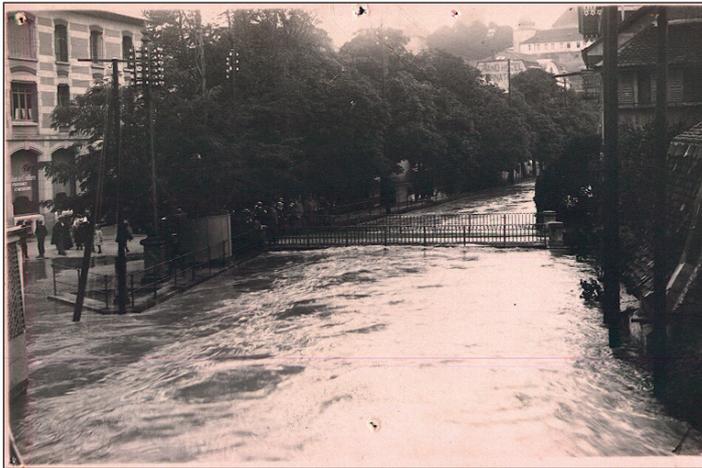
Fig. 2 : Image d'une crue centennale sur l'Allaine en ville de Porrentruy en 1917 (photo anonyme).

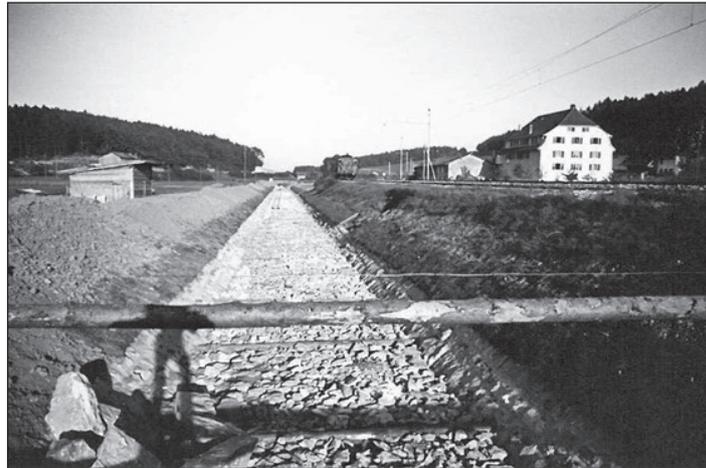
Fig. 3 : Travaux de corrections de l'Allaine dans les années 1940 avec la création d'un chenal totalement empierré et des pieds de berge réalisés en perré maçonné (photo Dr. A. Perrone, musée de l'Hôtel-Dieu, Porrentruy).

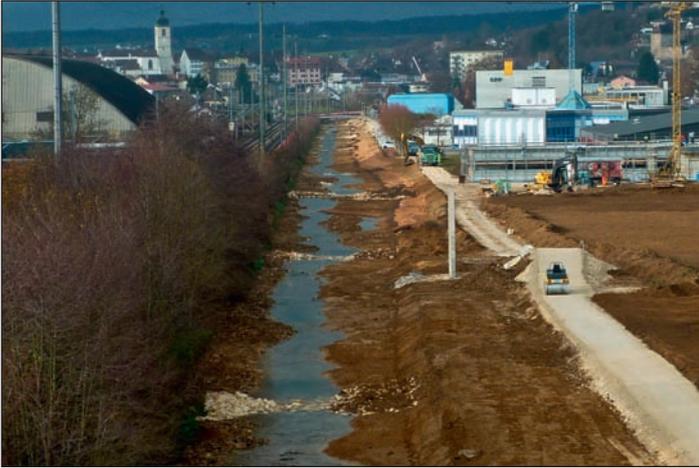
Fig. 4 : Espace mis à disposition de l'Allaine dans un secteur actuellement sans construction mais inscrit en zone industrielle (premier plan). L'emprise à disposition de la rivière et de ses berges est passée de 11 à 25 m (photo Biotec).

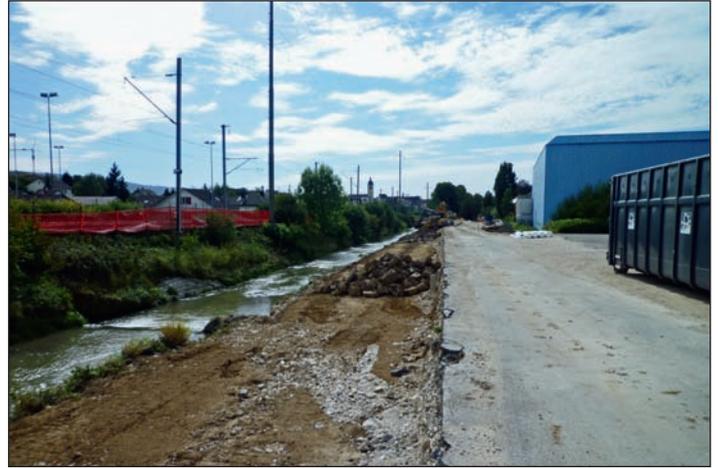
Fig. 5 : Dans le secteur déjà bâti, l'espace redonné au cours d'eau a impliqué la démolition d'une route, la redéfinition des circulations dans la zone industrielle et le déplacement d'une batterie de câbles électriques de très haut voltage (photo Biotec).

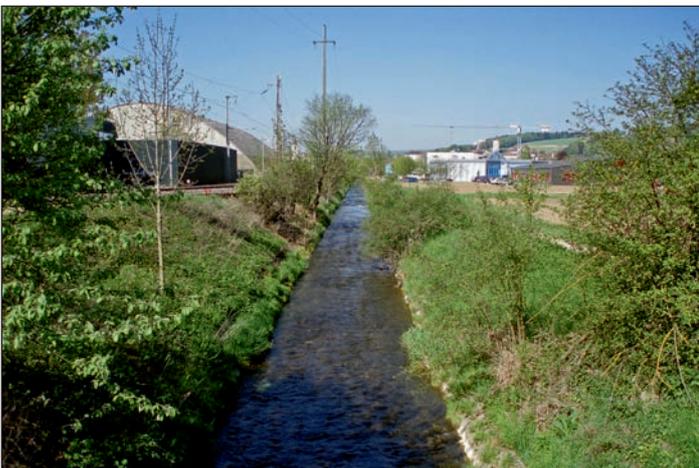
Fig. 6 : Etat du canal de l'Allaine, avant la revitalisation, avec un fond constitué de casiers remplis de blocs et des berges constituées par un perré maçonné en pied (voir fig. 3). Aucune variation de largeur ou de structure dans le lit n'est possible (photo Biotec).

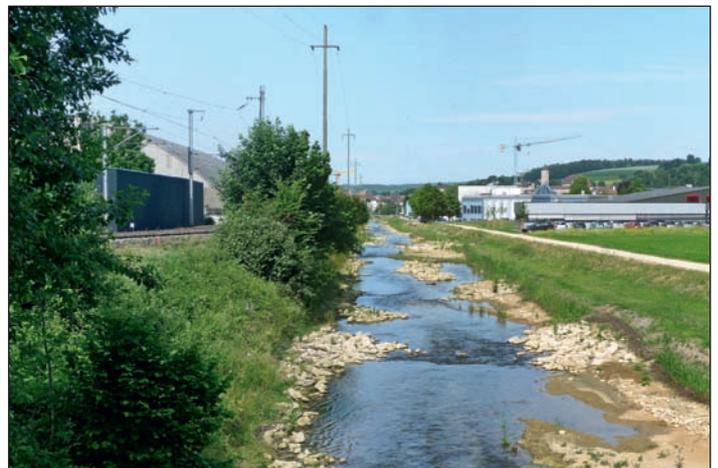
Fig. 7 : Nouvelle configuration de la rivière avec un fond du lit libéré de son corset et la création de terrasses inondables et érodables permettant à l'Allaine de créer elle-même une diversité de largeur, de vitesses d'écoulement et de qualité de substrats (photo Biotec).

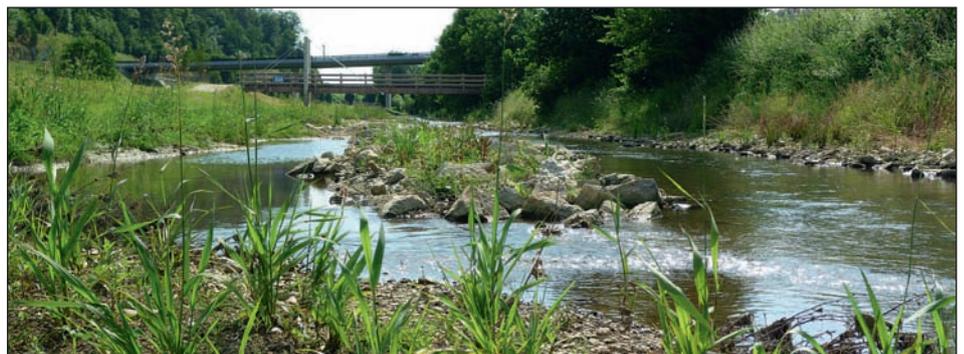
Fig. 8 : Création d'une certaine diversité et de structures dans le lit avec la mise en place d'îlots. Comme ici sur la photo, mais également avec des épis et des rampes (photo Biotec).

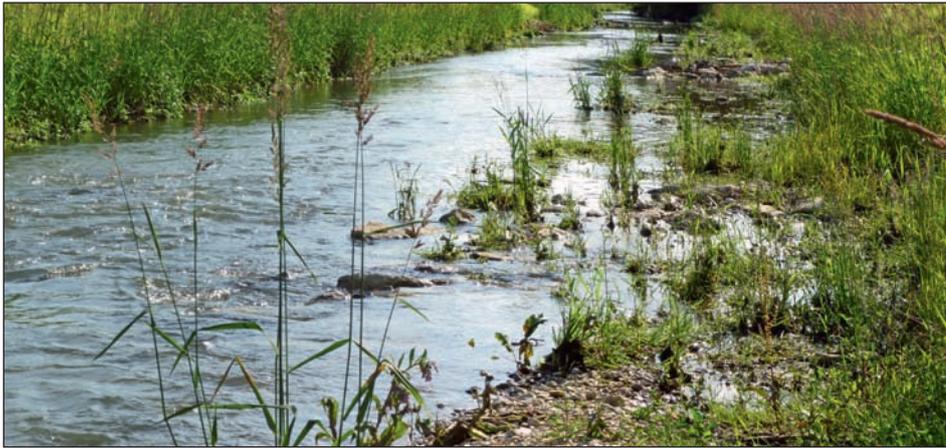
Fig. 9 : Les replats inondables en rive droite (ici en décrue) n'ont pas été stabilisés mais uniquement plantés d'hélophytes pour amener une certaine diversité et surtout laisser à la rivière la possibilité d'éroder ces terrasses pour définir elle-même son propre lit (photo Biotec).

Pour offrir à la rivière la possibilité de modifier son lit dans l'emprise à disposition et ainsi de pouvoir évoluer par la suite, les terrasses inondables créées en déblai sur la rive droite n'ont pas été stabilisées (pas de pose de géotextiles biodégradables ni de semis) mais uniquement plantées d'hélrophytes pour donner un coup de pouce à un développement végétal adapté (fig. 9).

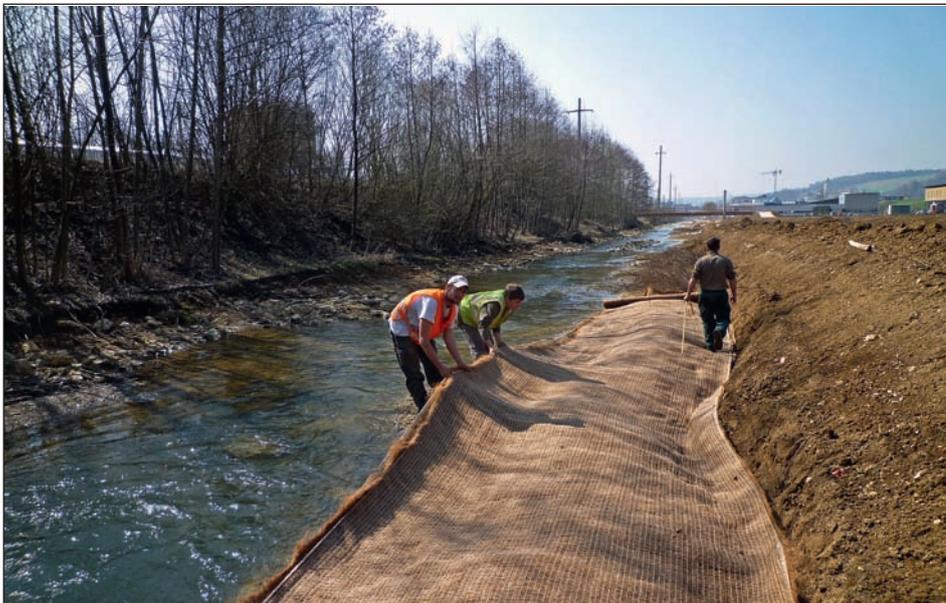
Fig. 10 : Réalisation du « sac » en géotextile biodégradable (coco) formé d'un feutre et d'un filet pour stabiliser le pied de berge à l'arrière des terrasses érodables (photo Biotec).

Par contre, les berges longeant ces terrasses ont été stabilisées pour garantir que la rivière resterait dans l'espace mis à sa disposition. Les contraintes hydrauliques n'ont pas permis d'utiliser des espèces ligneuses en bas de berge. Il a donc été décidé de mettre en place des « sacs » de géotextiles biodégradables (en coco), formés par un feutre aiguilleté et un filet, combinés avec des

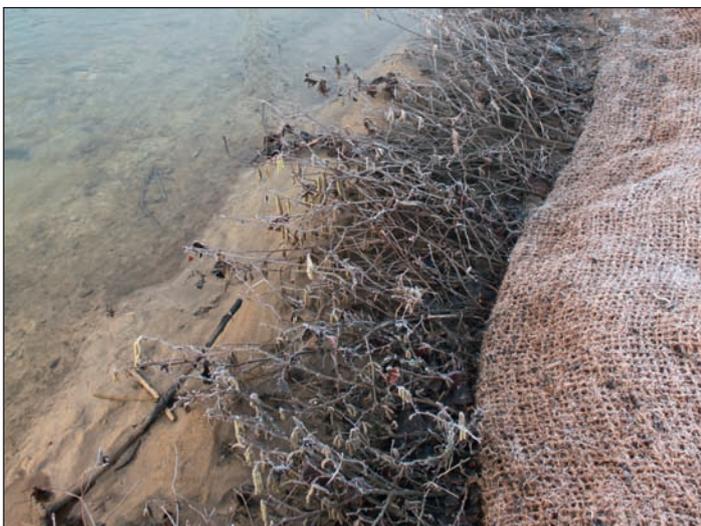
Fig. 11 : Détails du sac en coco avec l'effet des ramilles sur le piégeage des sédiments fins et plantation des hélophytes qui permettront la stabilisation du pied de berge à l'arrière des terrasses érodables (photos Biotec).

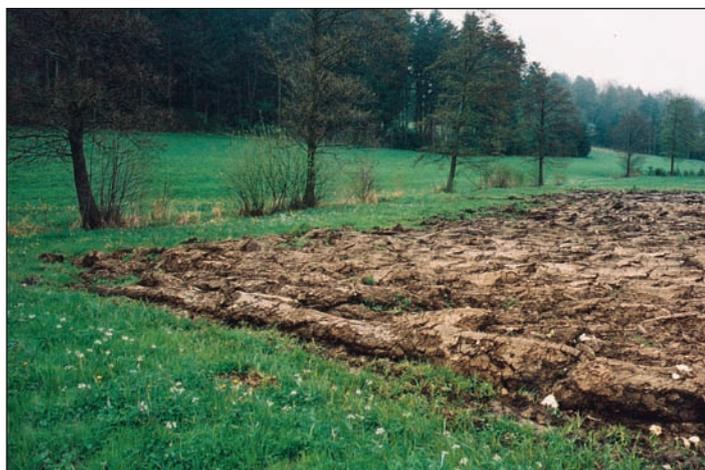
Fig. 1 : Etat initial de la zone de compensation : champ labouré (photo Biotec, 20.04.1989).

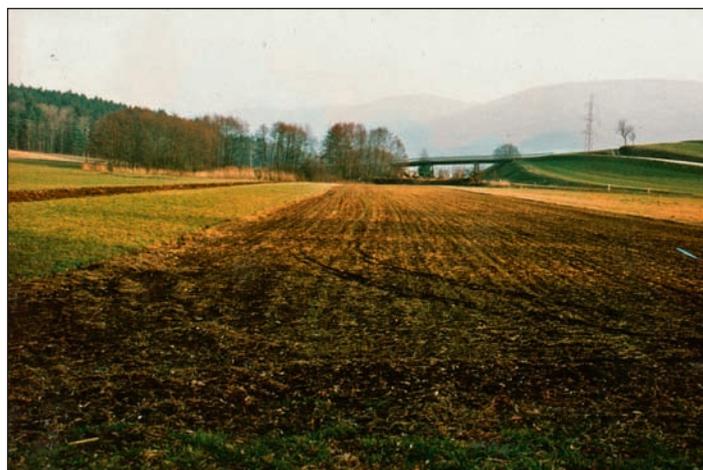
Fig. 2 : Etat initial de la partie amont du site : champ cultivé, terres ouvertes (photo Biotec, 03.02.1993).

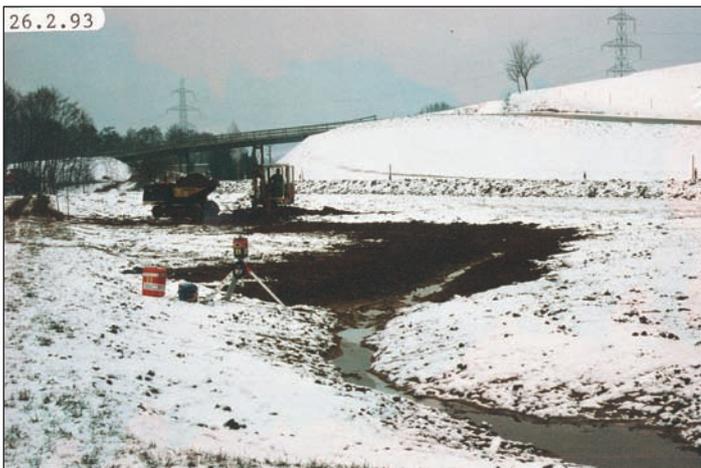
Fig. 3 : Travaux en cours. Terrassement et façonnage de nouveaux tracés pour l'eau en surface (photo Biotec, 26.02.1993).

- le terrassement brut de la forme d'un ruisseau avec divers parcours annexes (fig. 3) ;
- la création de mares par le creusement de dépressions plus ou moins profondes dans le terrain (fig. 4) ;
- la destruction du système de drainage (fig. 5) ;
- le rehaussement du niveau piézométrique par des seuils en bois dans divers fossés (fig. 6) ;
- la création de prés à litière marécageux, de prairies extensives humides et de nombreux autres milieux aquatiques (fig. 7 à 10) ;
- la construction d'un étang dans l'aulnaie (fig. 11).

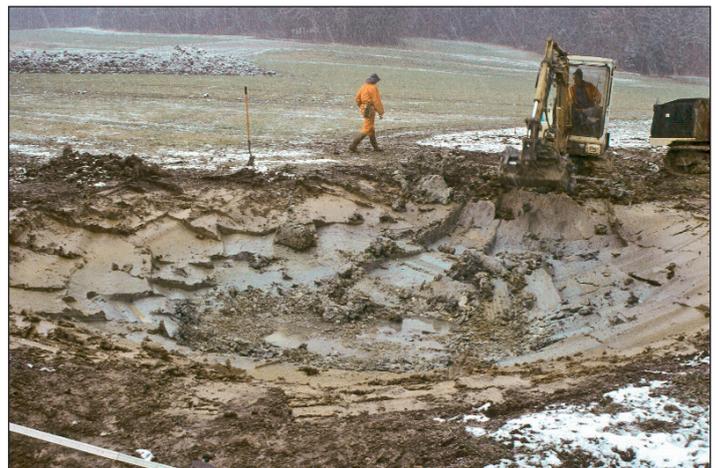
Fig. 4 : Creusage de nombreuses dépressions afin de créer des mares plus ou moins profondes (photo Biotec, 17.02.1993).

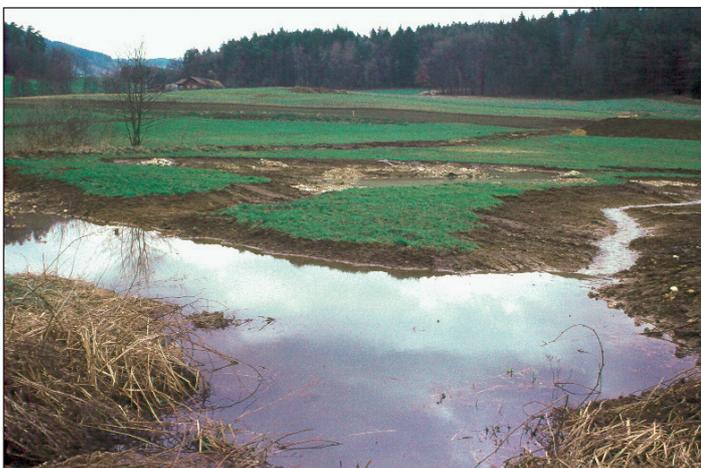
Fig. 5 : Tous les drainages ont été détruits et leurs tracés aménagés à ciel ouvert (photo Biotec, 23.03.1993).

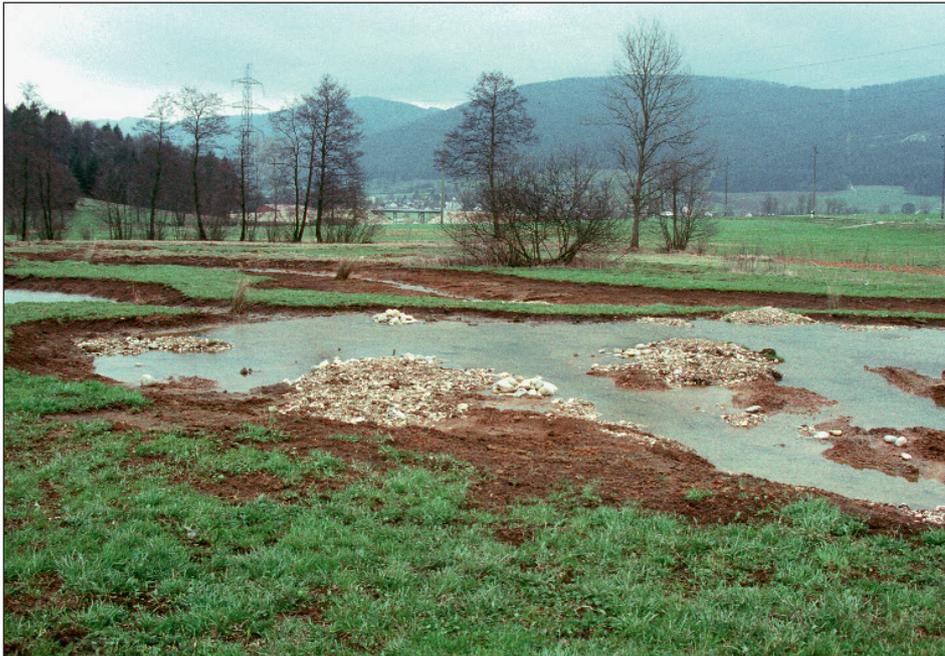
Fig. 7 : Etat vers la fin des travaux. Une mosaïque de structures diversifiées a été mise en place en relation avec l'eau (photo Biotec, 18.03.1993).

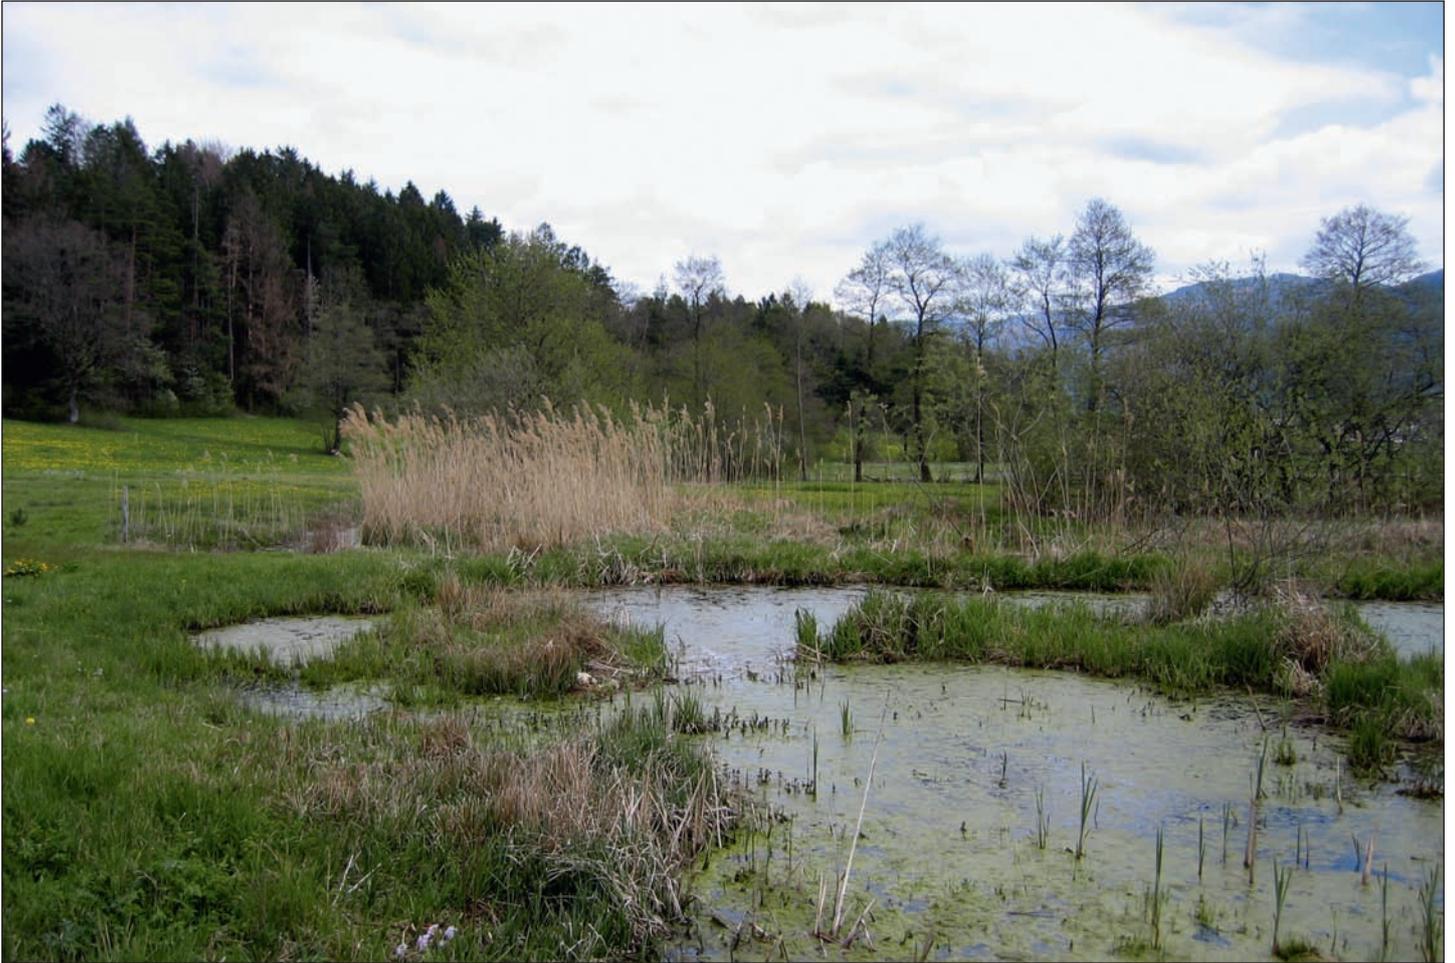
Fig. 10 : Douze ans après les travaux, vue d'une portion de la zone humide montrant l'enchevêtrement des divers biotopes humides, herbacés ou ligneux. (photo Biotec, 25.04.2004).

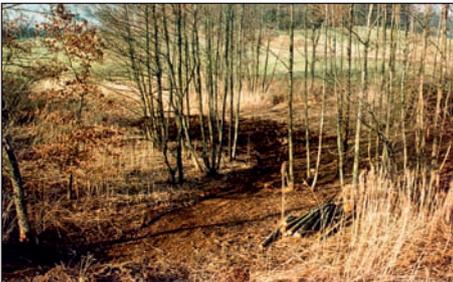
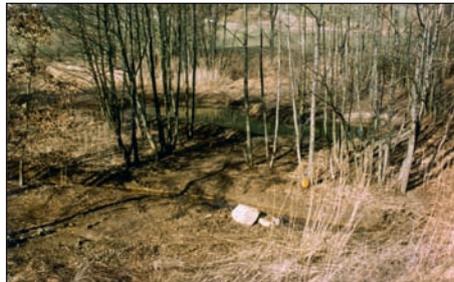
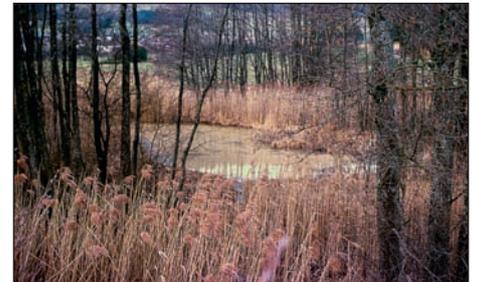
Fig. 11 : Construction et développement d'un étang dans une aulnaie afin de diversifier le site au maximum (photos Biotec, 03.02.1993, 14.02.1993, 26.02.1993).

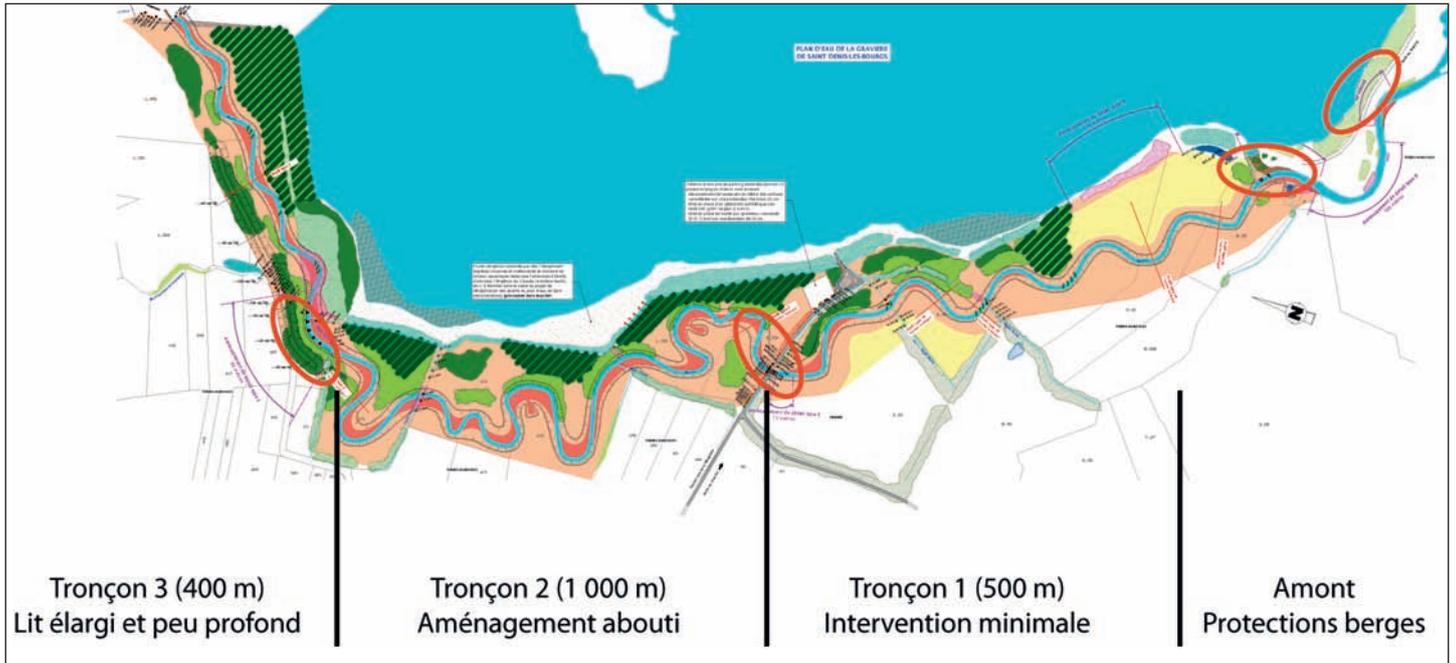
Fig. 3 : Illustration du nouveau tracé et des trois tronçons prédéfinis. Les marques rouges illustrent les seuls endroits où des protections de berges (végétales et semi-végétales) ont été réalisées (Biotec).

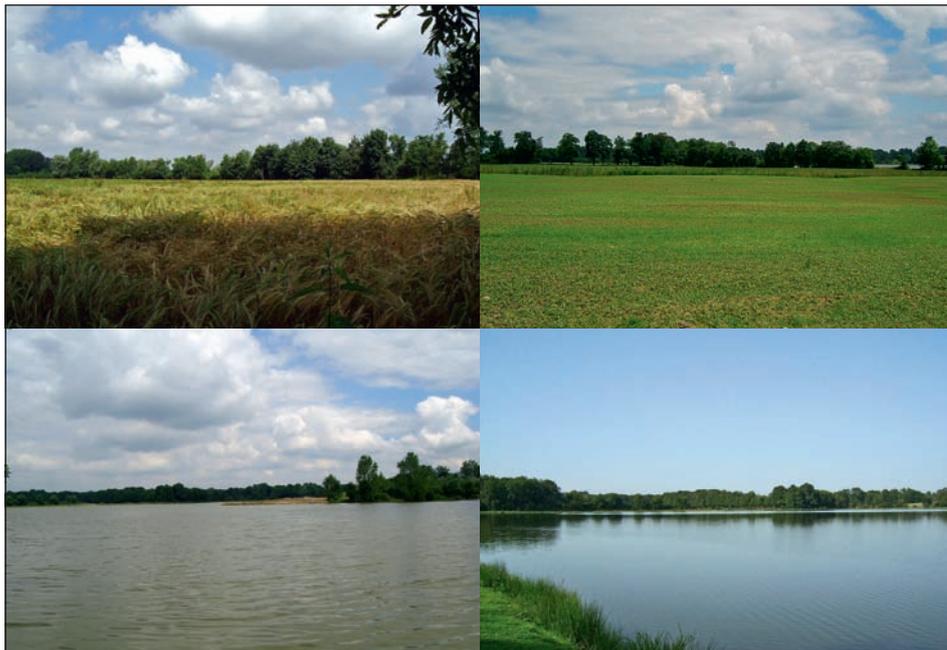
Fig. 4 : Etat initial avec en haut les surfaces agricoles traversées par le futur lit de la Veyle et en bas le plan d'eau de St-Denis-lès-Bourg (photos Biotec).

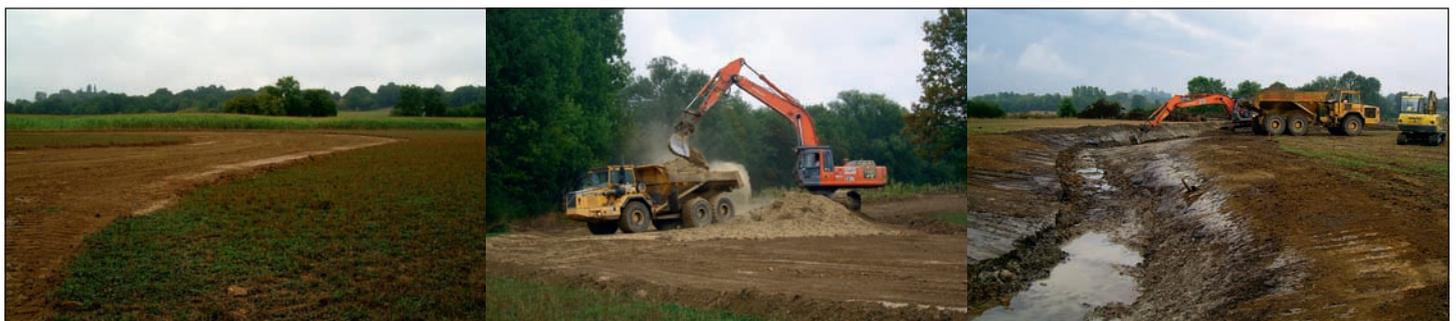
Fig. 5 : Premiers terrassements du nouveau lit. Pour mémoire, la totalité des « déblais » du nouveau lit a été déversée en trois points particuliers du plan d'eau au plus proches des terrassements, pour limiter toute évacuation en décharge et de multiples transports en camion (photos Biotec).

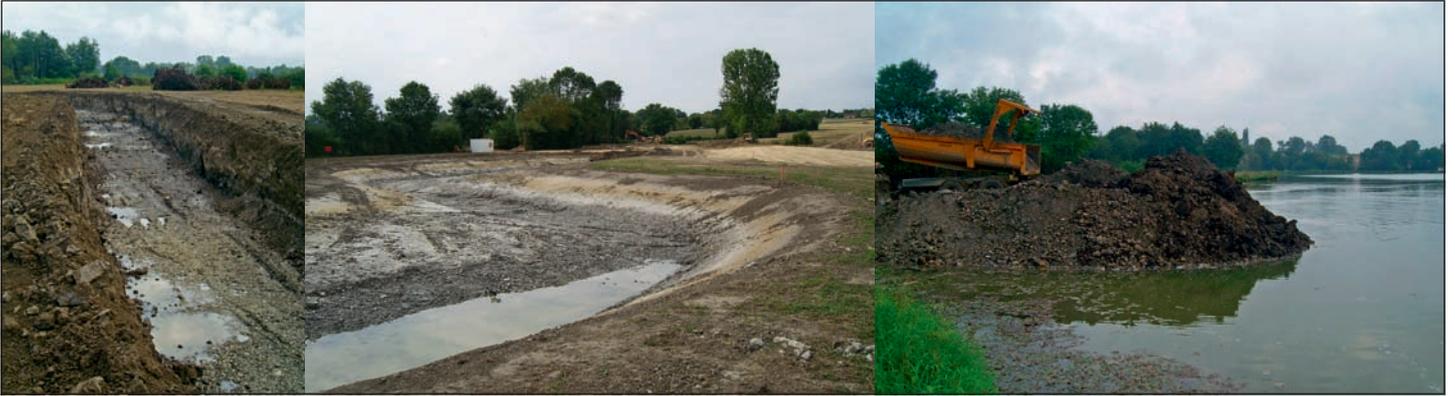
Fig. 6 : Poursuite des terrassements. Le fond du lit laisse apparaître l'eau de la nappe phréatique et une matrice graveleuse (photos Biotec).

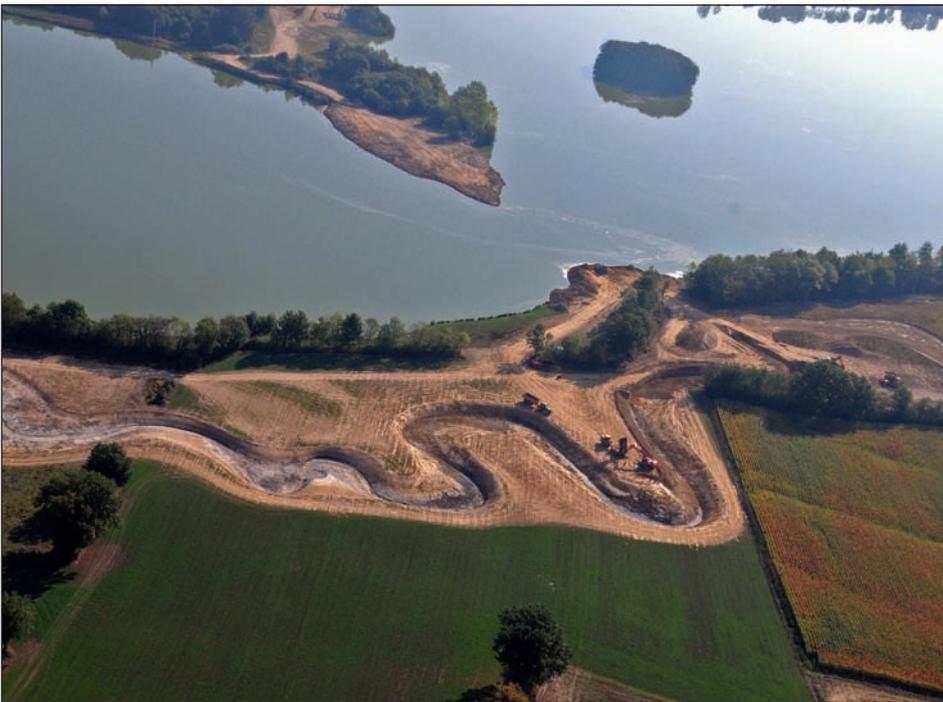
Fig. 7 : Le chantier vu du ciel (source : photo syndicat mixte « Veyle vivante »).

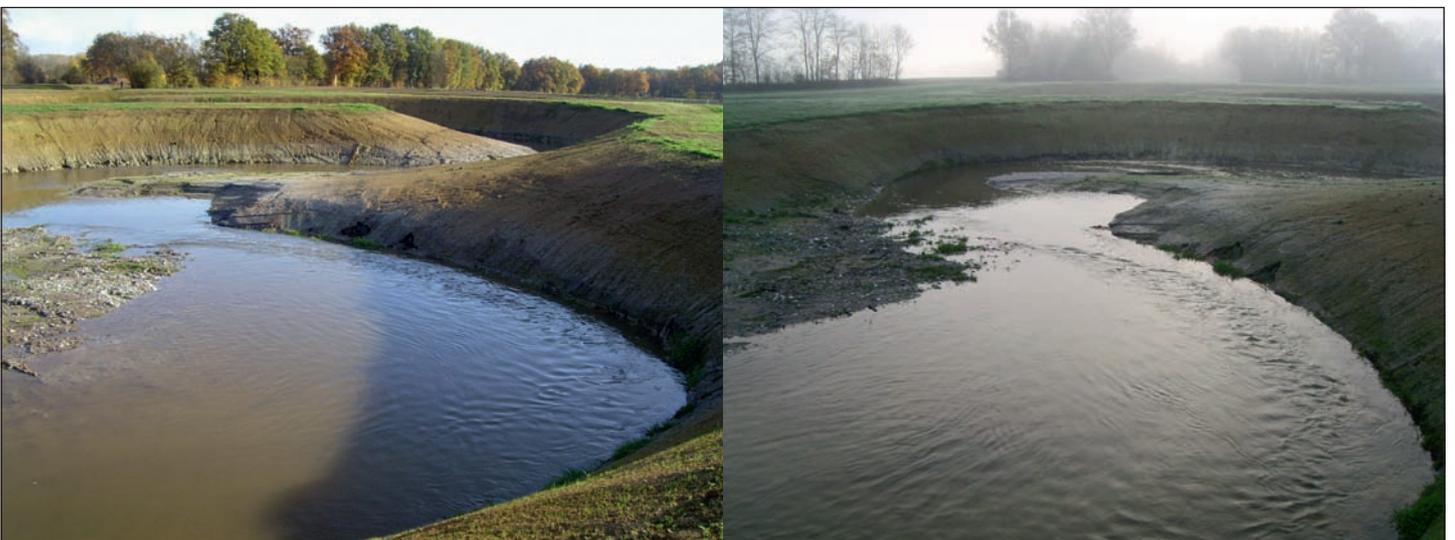
Fig. 8 : Premier jour suite à la « mise en eau » du nouveau cours d'eau (photos Biotec).

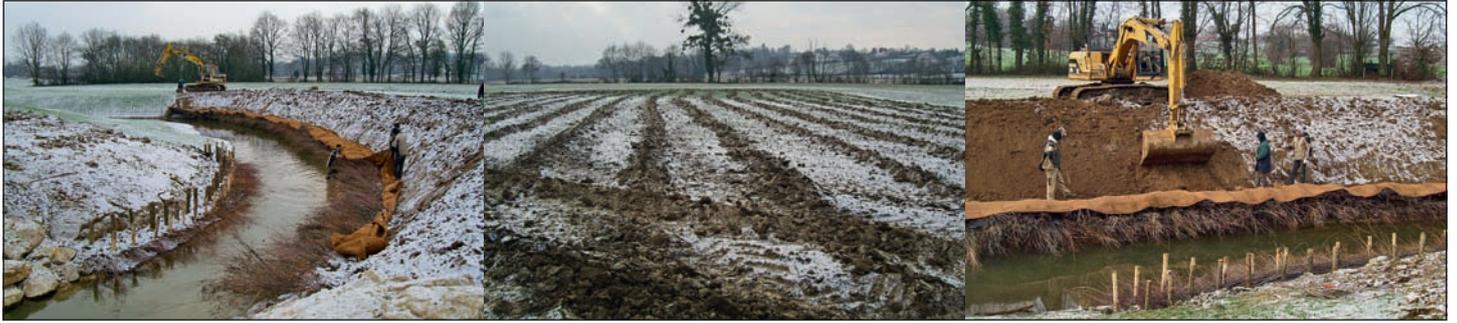
Fig. 9 : Plantations sur rives et génie végétal sur berges localisés dans des secteurs à enjeux (photos Biotec).

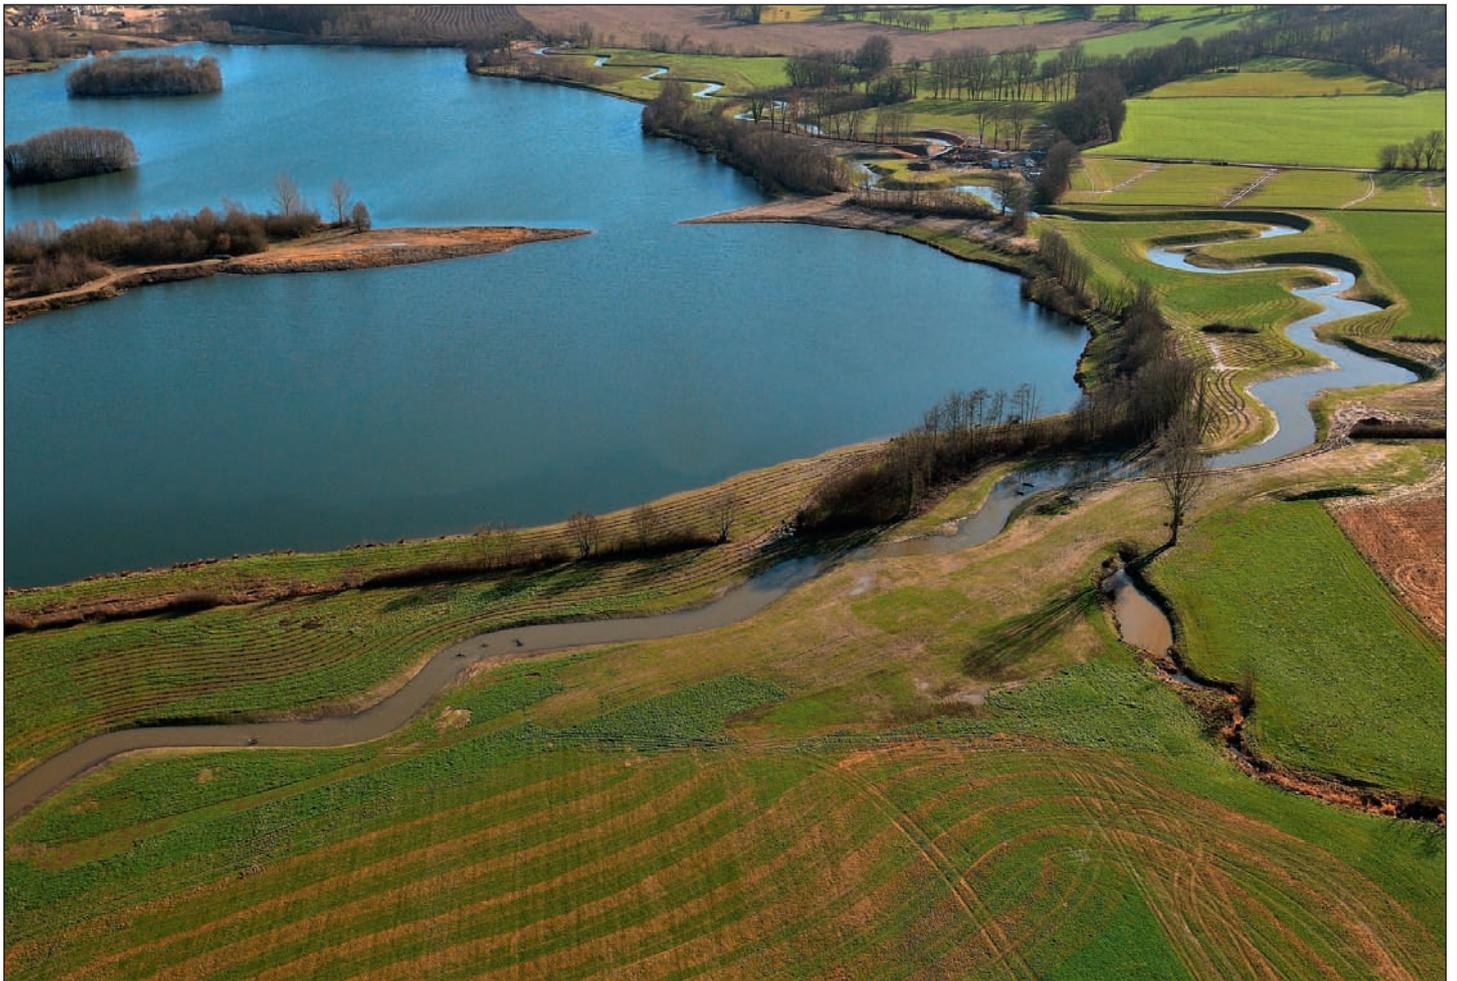
Fig. 10 : Le nouveau cours de la Veyle vu du ciel, peu après sa mise en eau (source : photo syndicat mixte « Veyle vivante »).

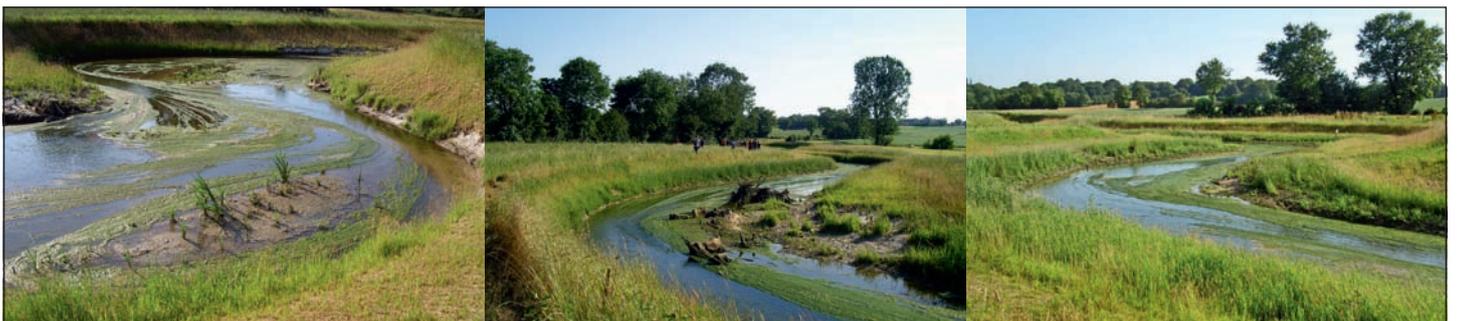
Fig. 11 : Evolution et état du cours d'eau en période estivale, sept mois après sa mise en eau. Vu l'absence de végétation riveraine bien développée et la forte teneur en éléments fertilisants des eaux de la Veyle, un développement très important d'algues s'est produit (photos Biotec).
