Ingenieurbiologie im Jura
Le génie biologique dans le Jura
Ingegneria naturalistica nel Giura

**Mitteilungsblatt für die Mitglieder
des Vereins für Ingenieurbioogie**

Heft Nr. 1/2013, 23. Jahrgang
Erscheint viermal jährlich

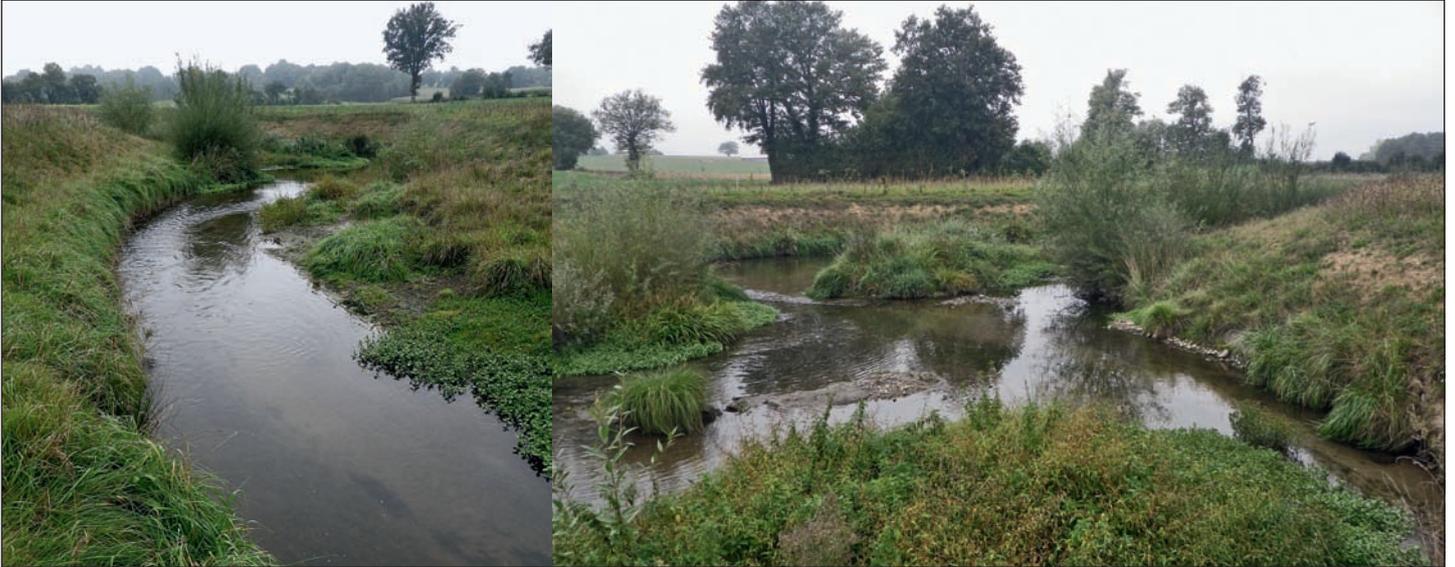
Fig. 12 : Différentes vues du cours d'eau en fin de deuxième saison végétative après les travaux (photos Biotec).

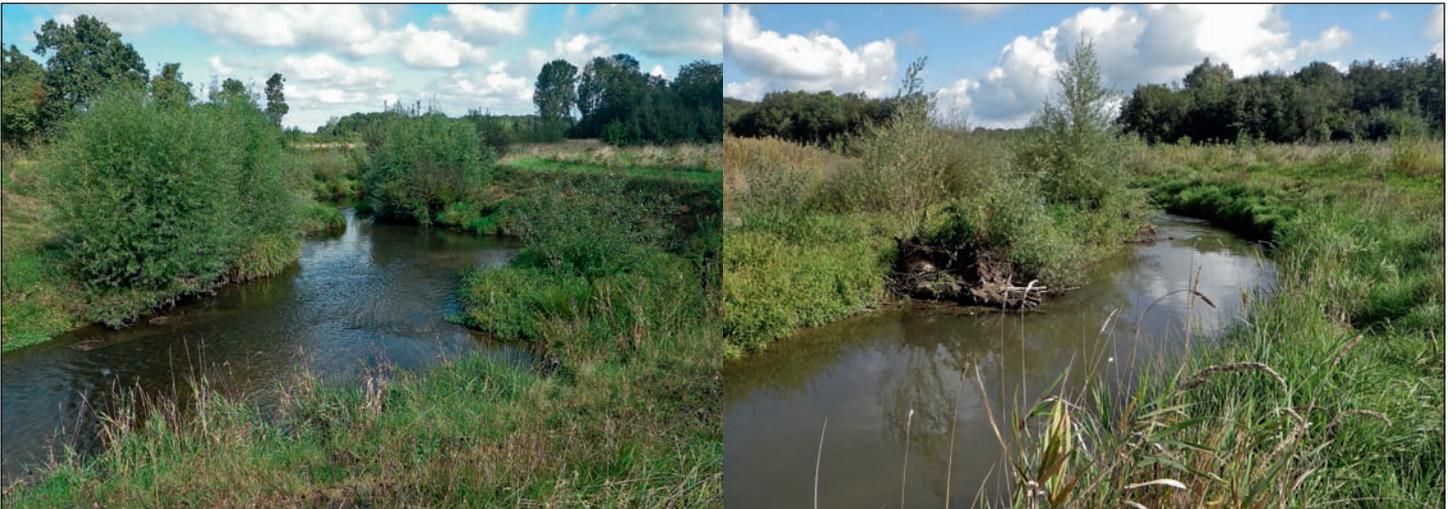
Fig. 13 : Différentes vues du nouveau cours d'eau en septembre 2012, soit quelques trois ans après sa création (photos Biotec).

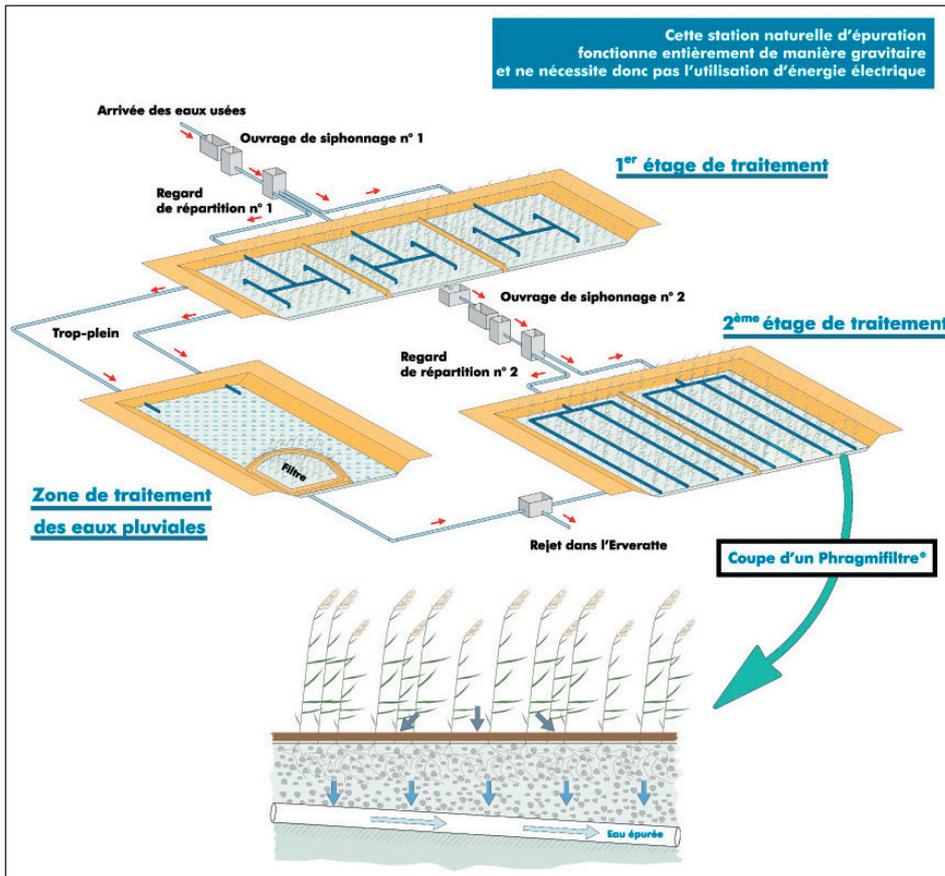
Fig. 1 : Principe de fonctionnement de la SNEP de la Baroche (Biotec).

La Station Naturelle d'Épuration de la Baroche (SNEP) fonctionne entièrement de manière gravitaire donc sans électricité. Grâce à un astucieux système de siphons, les eaux usées sont traitées par vagues successives sur deux étages de filtres. Ces derniers sont composés de graviers et de sables et sont plantés de roseaux. Les résultats d'épuration sont excellents et les coûts de fonctionnement très bas. La deuxième particularité de la SNEP de la Baroche réside dans la gestion et le traitement des eaux pluviales. Grâce aux filtres et à une importante zone humide créée entre les deux étages de traitement, c'est environ 950 m³ d'eaux usées qui peuvent être traitées avant leur rejet dans le milieu naturel.

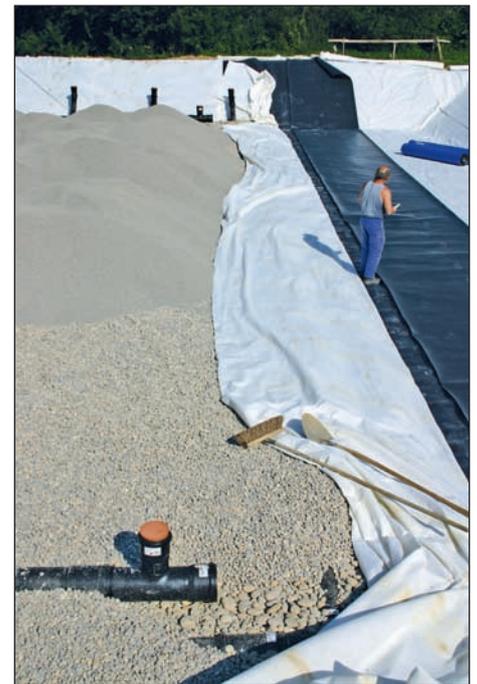
Fig. 2 : 1^{er} étage de traitement en construction où l'on distingue l'étanchéité (bâche noire), les différentes couches de graviers calibrés et le système de drainage/aération (juillet 2005).

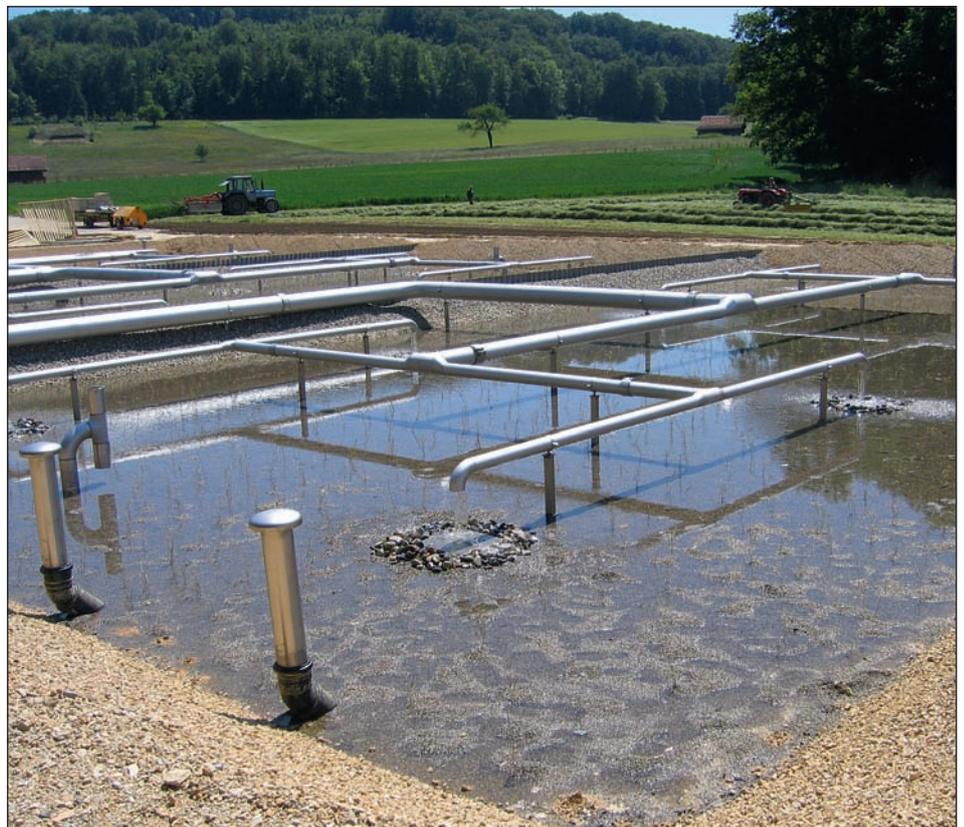
Fig. 3 : 1^{er} étage de traitement juste après la plantation des roseaux ; on peut y observer l'excellente répartition de l'eau sur l'ensemble du filtre afin que tout le volume du filtre travaille à l'épuration.

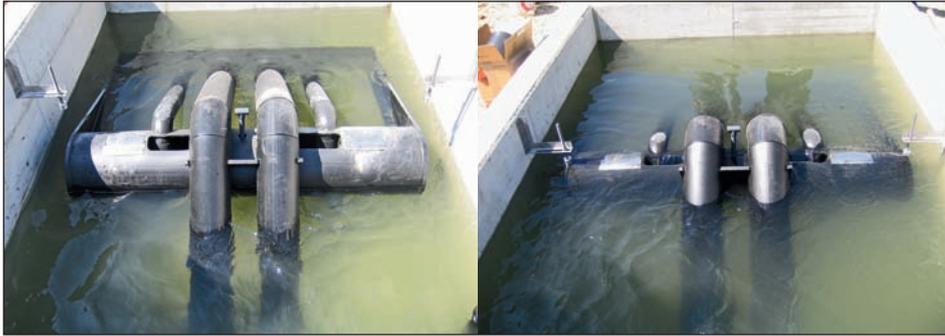
Fig. 4 : Siphon auto-amorçant ; à gauche le siphon flotte tant que le volume d'une bâchée n'est pas atteint ; à droite, un système de butée bloque le siphon, ce qui provoque le remplissage du flotteur et permet l'amorçage du siphon, environ 8 m³ d'eau sont évacués « sous pression » en direction des filtres.

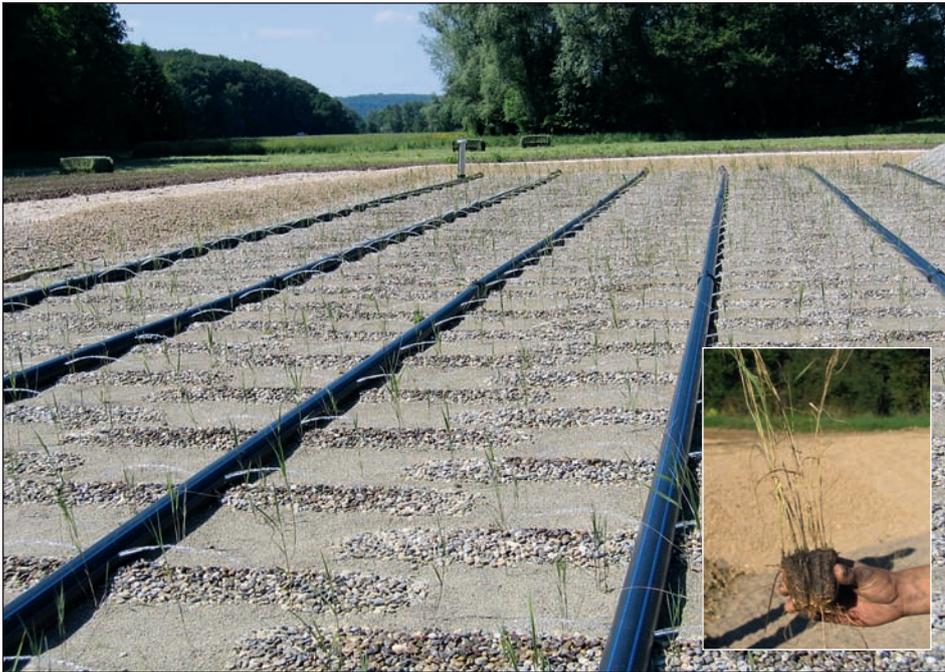
Fig. 5 : 2^e étage de traitement en fin de travaux, juste après la plantation des roseaux, avec le détail d'une motte de roseau ; on y observe la répartition des eaux sur toute la surface grâce à un arrosage horizontal produit par le siphon.

Afin de maintenir les filtres perméables et amener l'oxygène nécessaire aux bactéries qui épurent les eaux usées (épuration en aérobiose), les filtres sont plantés de roseaux (fig. 5). Ils favorisent l'infiltration de l'eau et limitent les risques de colmatage des filtres. Ils amènent également un aspect esthétique et d'intégration de la SNEP dans le paysage local.

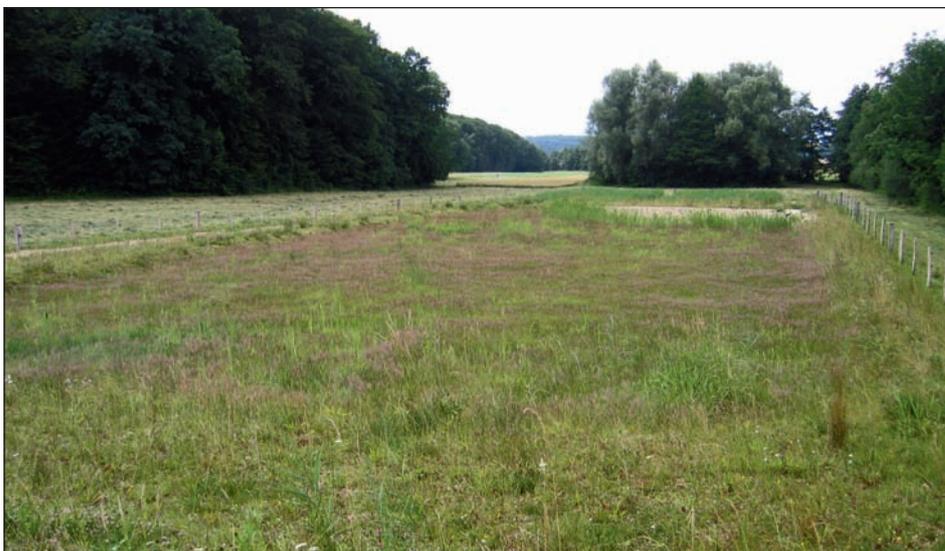
Fig. 6 : Zone humide située entre les deux étages de traitement permettant une épuration des eaux pluviales (750 m³) avant le rejet dans la rivière.

Elle est composée d'une zone humide de 1500 m² et d'un filtre de 200 m². Cet ensemble est situé entre les deux étages de traitement. En cas de précipitations importantes, un trop-plein récupère les eaux pluviales excédentaires

Au lieu d'être rejetées directement dans le milieu naturel, ces eaux sont retenues et épurées soit au travers de la zone humide ou du filtre qui permet de vider la zone en attendant le prochain événement.

Le volume de stockage de cette zone humide est d'environ 750 m³.

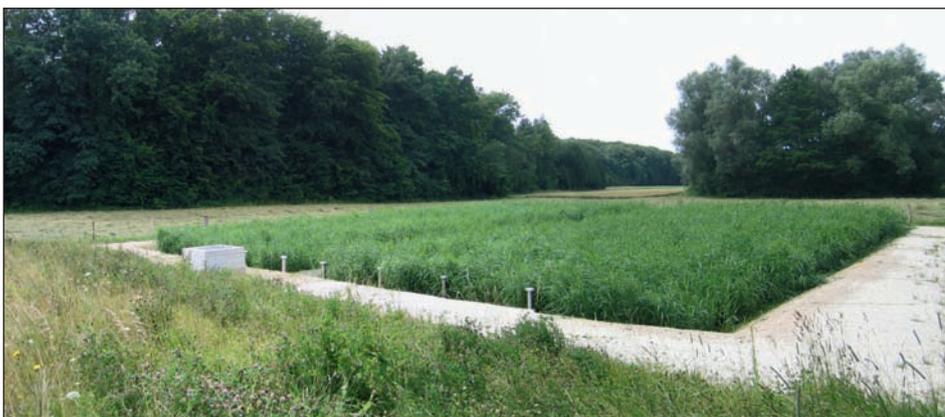
Fig. 8 : Des roseaux sur le 2^e étage de traitement deux ans après la réalisation des travaux.

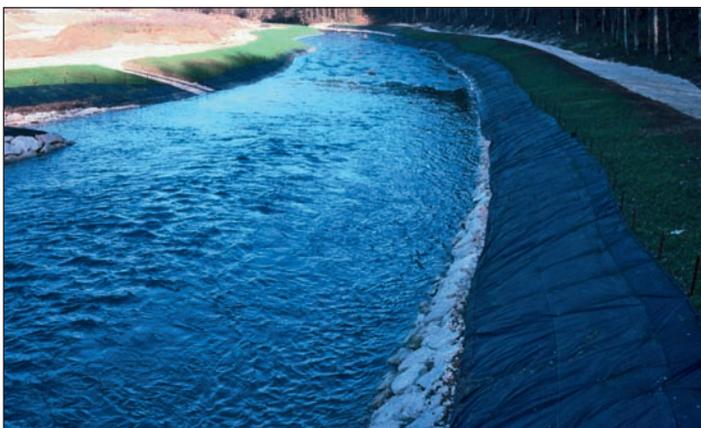
Fig. 2C : 1985. Protection provisoire durant l'hiver avec un géotextile synthétique. Les plantes herbacées ont poussé depuis l'automne 1984. L'eau coule depuis quatre mois dans son nouveau lit.

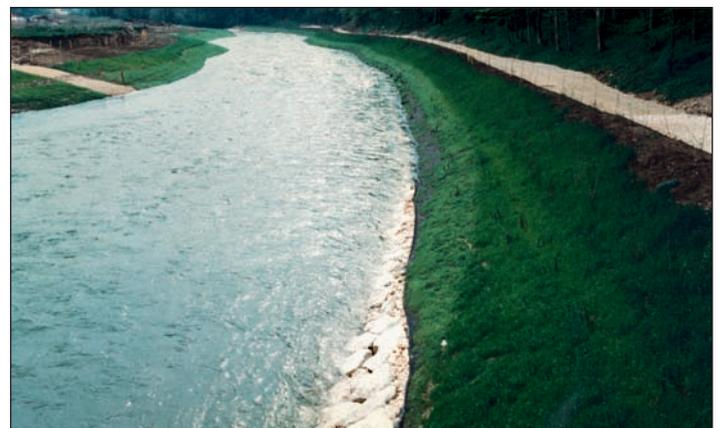
Fig. 2D : 1985. Enlèvement du géotextile synthétique et plantation d'espèces ligneuses en sommet de berge droite pour reconstituer l'effet lisière. Quelques autres techniques végétales (tressage, bouturage) ont été utilisées sur la rive gauche.

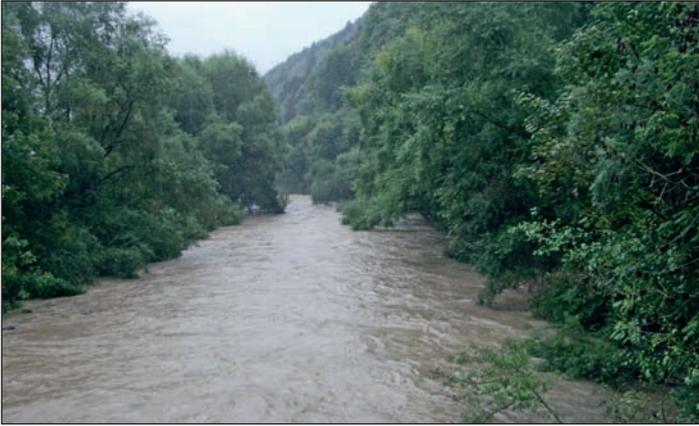
Fig. 2K : 2006. Crue importante en septembre, dans une ripisylve bien formée.

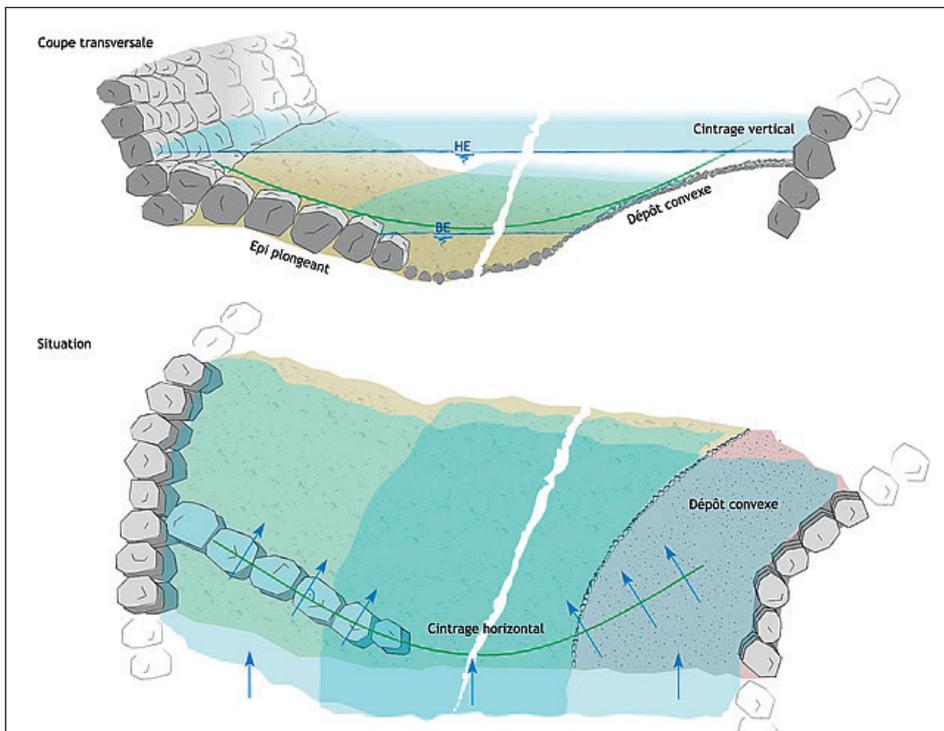
Fig. 3 : Schéma, en coupe et en situation, expliquant l'effet de recentrage du courant créé par des épis plongeant, dirigés en amont. La géométrie des épis et la forme du dépôt de graviers en rive interne du méandre conjuguent leurs effets en créant un cintrage vertical et horizontal (effet « banane ») qui a pour conséquence le recentrage des écoulements (dessin Biotec).

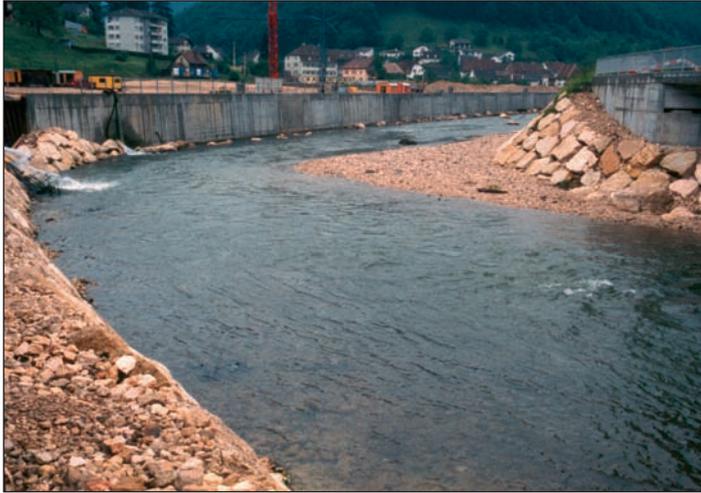
Fig. 4A : 1985. Après l'ouverture du verrou pour diriger la Birse dans son nouveau lit, les petites crues ont déposé un important banc de graviers en intrados.

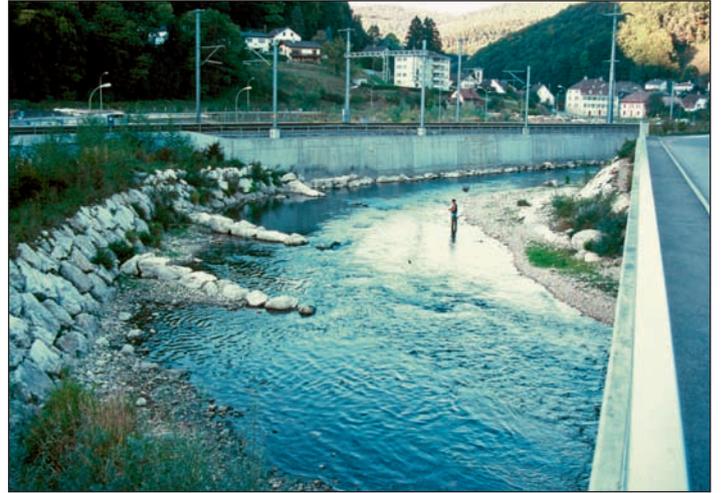
Fig. 4B : 1988. Le dépôt en rive droite, par rapport à 1985, est nettement moindre, uniquement exporté par l'effet des épis. On remarque bien la géométrie plongeante des épis, leur longueur et leur orientation vers l'amont.

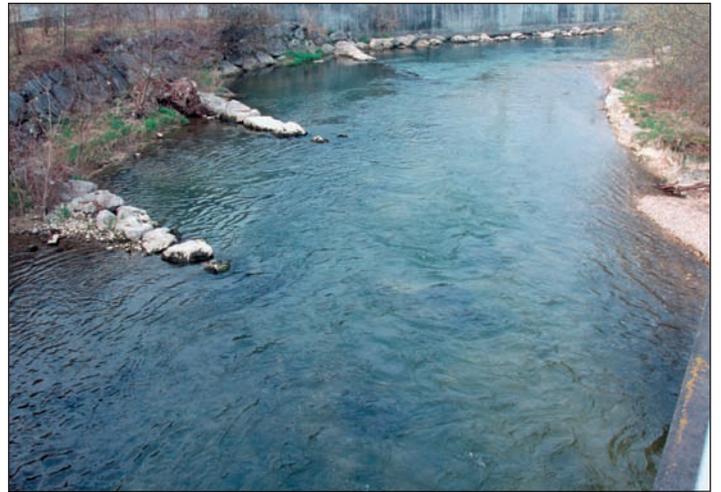
Fig. 4D : 1996. Malgré des crues successives importantes depuis la fin des travaux (1985), on constate que le banc de galets ne grossit pas et que les épis ont favorisé le dépôt de matériaux fins en rive gauche, au pied des enrochements, ce qui permet à la végétation spontanée de s'installer.

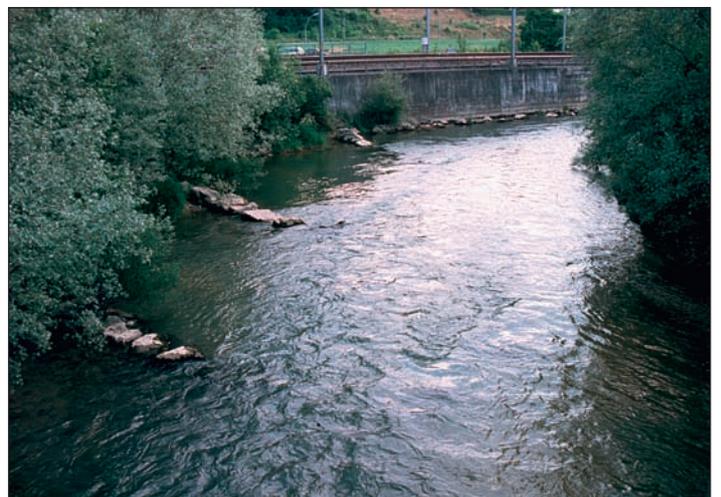
Fig. 4F : 2001. Vue d'ensemble montrant que les épis jouent également un rôle important dans la structure géomorphologique et les habitats avec des faciès d'écoulement et des profondeurs variés.

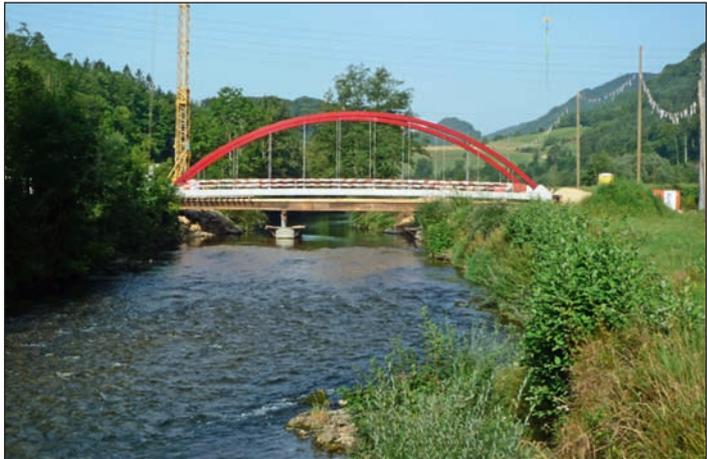
Fig. 7 : Construction du nouveau pont des Riedes-Dessus vu depuis l'aval (photo Biotec).

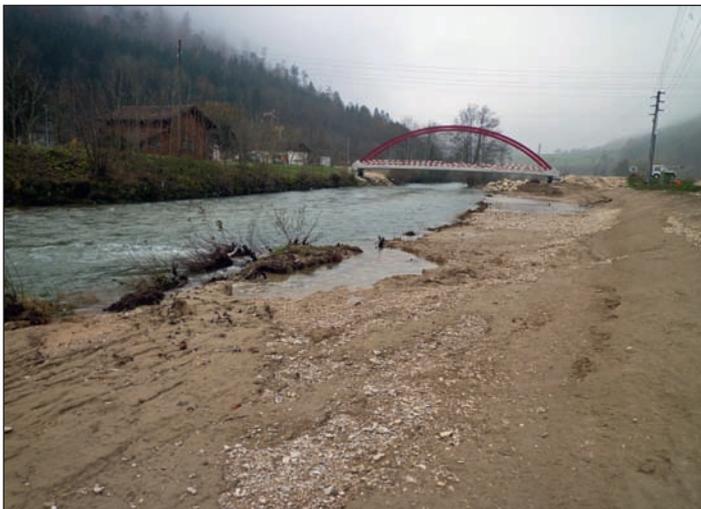
Fig. 8 : Elargissement du lit en aval du pont et diversification spontanée de la morphologie (photo Biotec).

Un élargissement du lit de 10 mètres de largeur a été prévu en continu sur une longueur d'environ 1,5 km, afin d'augmenter suffisamment le gabarit hydraulique.

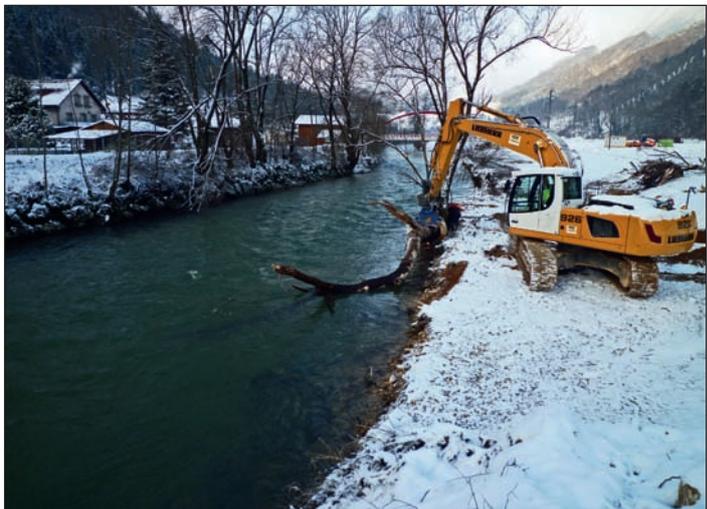
Fig. 9 : Mise en place de bois mort dans le lit du cours d'eau et arrimage à l'aide de câble à un arbre existant (photo Biotec).

A titre expérimental, des parties d'arbres abattus ont été arrimées dans le lit du cours d'eau. Ces gros éléments de bois mort en contact avec l'eau créent des conditions favorables au développement de certains invertébrés aquatiques

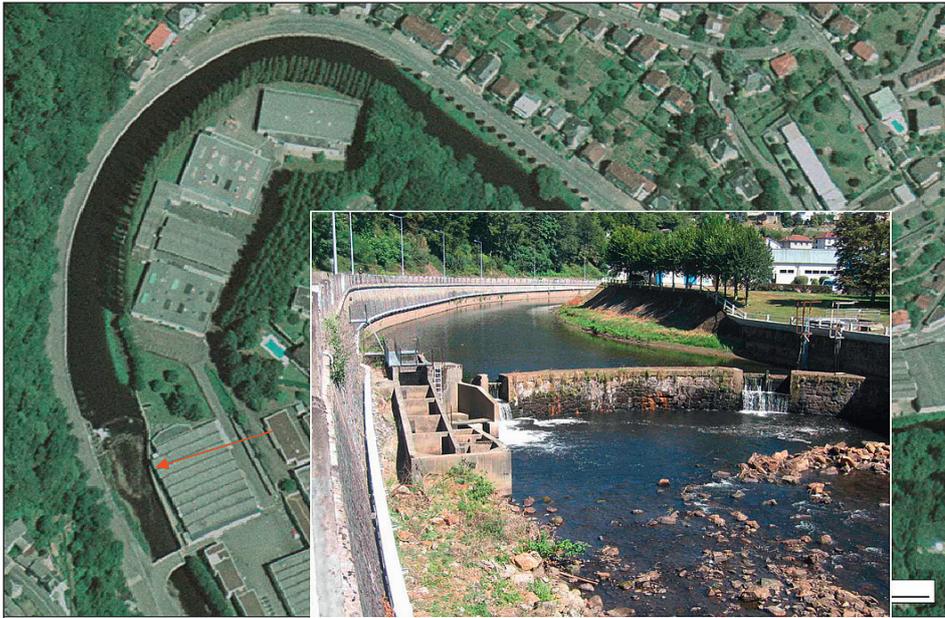
Fig. 3 : Illustration du seuil BWA et de son environnement sur la Corrèze à Tulle (Malavoi, Biotec, 2005). Pour mémoire, la passe à poissons située en rive droite et visible à gauche sur l'image centrale a été installée en 1995 sans jamais donner satisfaction d'un point de vue piscicole. De plus, on rappellera ici que de tels ouvrages ne permettent pas d'assurer la « transparence sédimentaire » tout en étant également très limitatifs en ce qui concerne la continuité des biocénoses aquatiques en général.

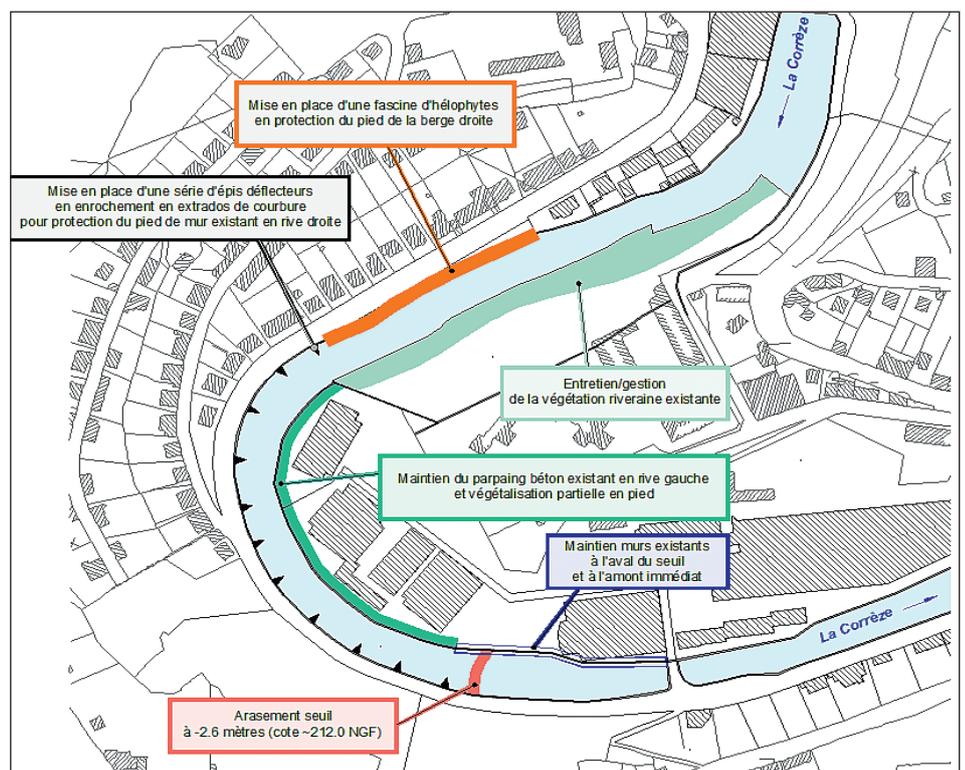
Fig. 4 : Illustration schématique des différentes actions proposées dans le cadre de l'arasement du seuil BWA en ville de Tulle (Biotec).

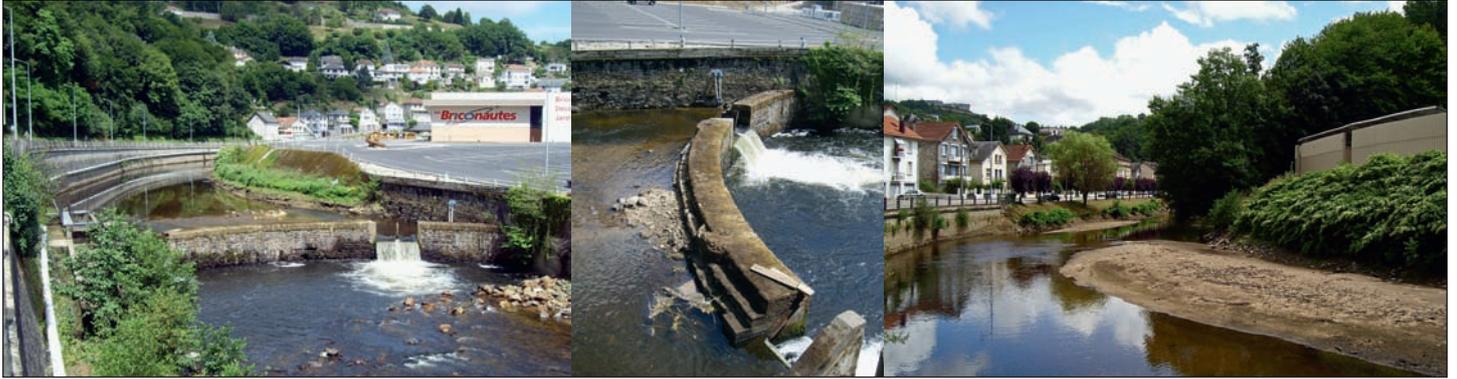
Fig. 5 : Première opération : ouverture des vannes et abaissement de la retenue, qui laissent déjà apparaître des bancs graveleux (photos Biotec).

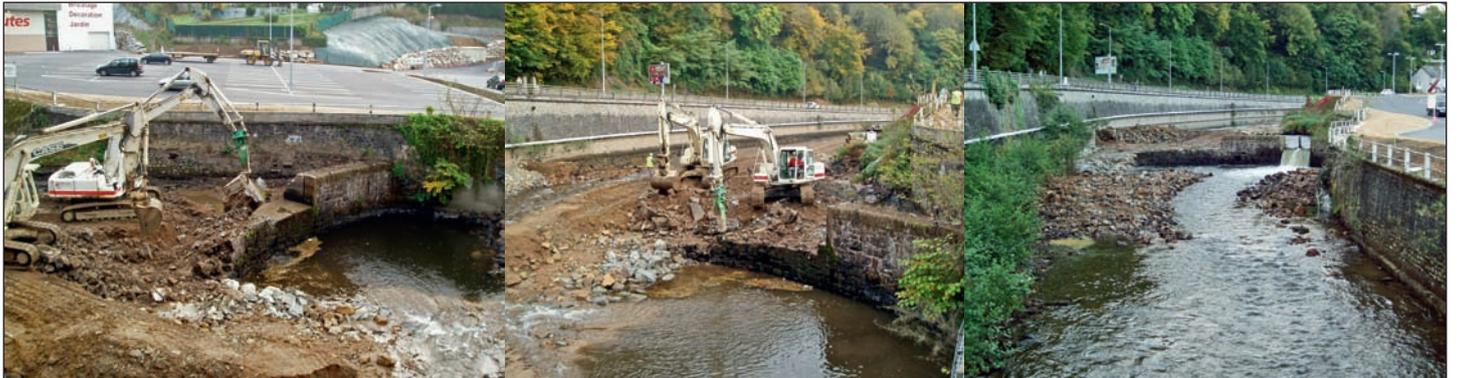
Fig. 6 : Démolition progressive du seuil, en dérivant successivement les eaux de la Corrèze gauche-droite (photos Biotec).

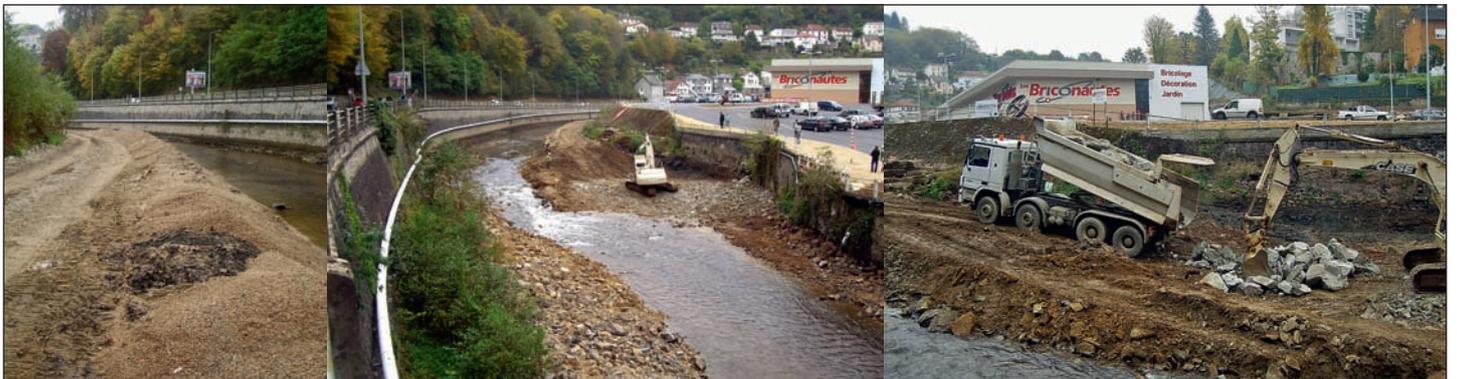
Fig. 7 : Terrassement en déblai/remblai des sédiments de l'ancienne retenue, accès au seuil et constitution d'une rampe en enrochements en lieu et place de l'ouvrage arasé (photos Biotec).

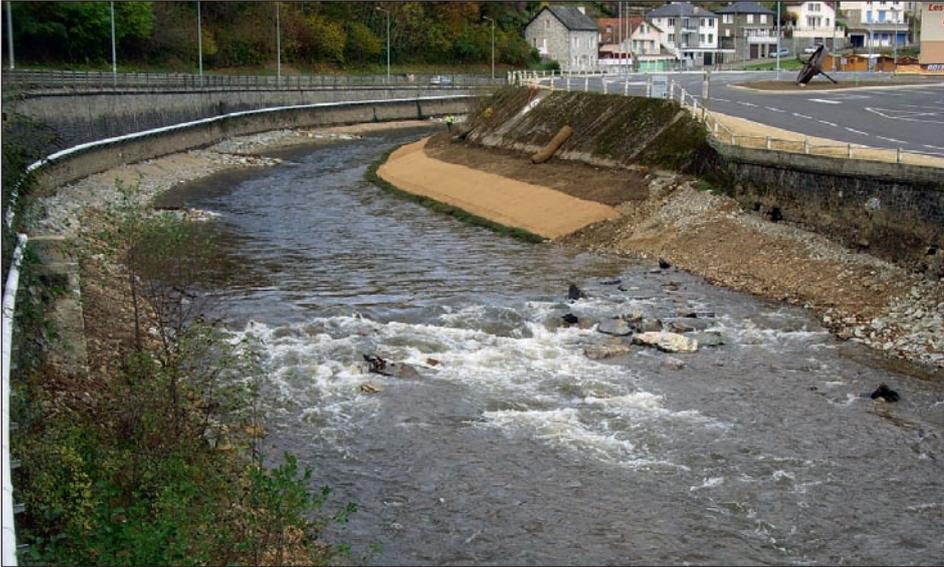
Fig. 8 : Vue de l'ensemble des aménagements réalisés en fin de travaux : seuil arasé et rampe en enrochement, épis en extrados de courbure et génie végétal en intrados (photo Biotec).

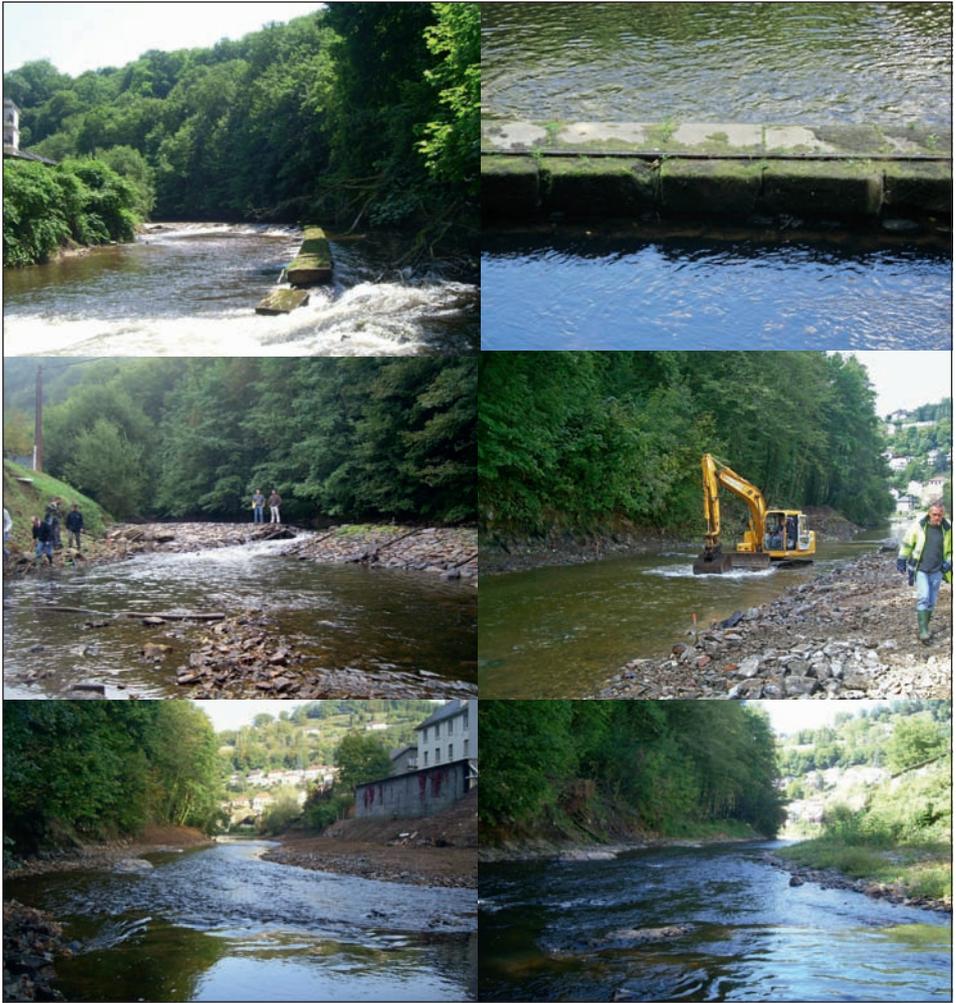
Fig. 11 : Vues successives du dérasement du seuil du « Pont des Soldats » sur la Corrèze à Tulle (photos Biotec).

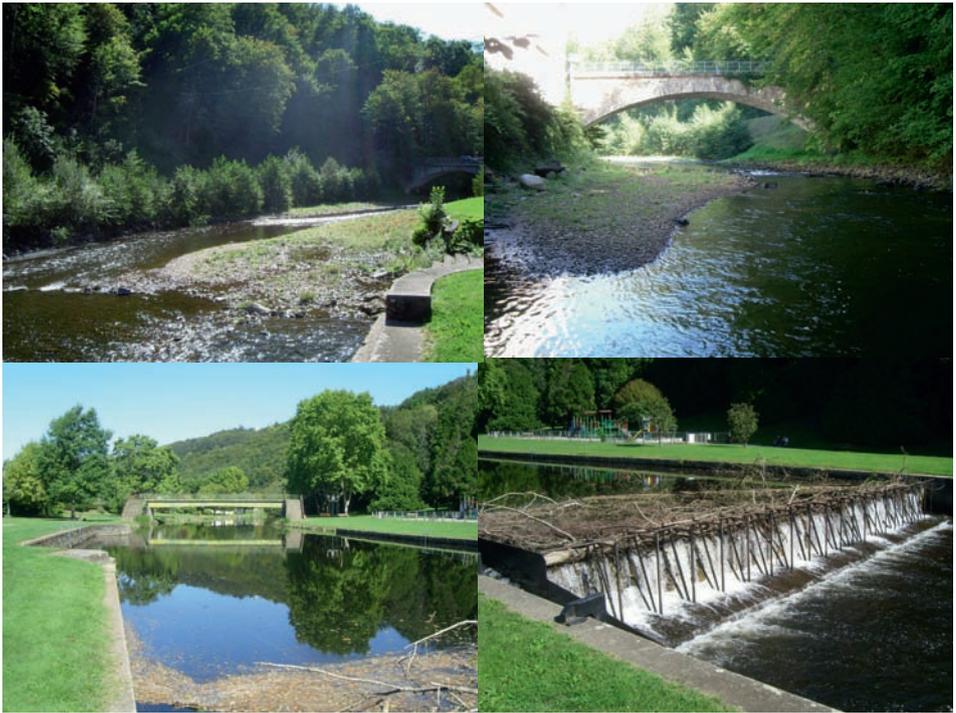
Fig. 12 : Vues de la Corrèze en aval et en amont du barrage de l'Auzelou en septembre 2011. Images du haut, la Corrèze « ressuscitée » en aval du barrage. Images du bas, la Corrèze encore dans le « coma » en amont du barrage (photos Biotec).

Aujourd'hui, l'idéal serait de poursuivre l'opération vers l'amont, avec le dérasement du barrage de l'Auzelou (localisation fig. 1), qui ne sert plus que pour l'entraînement des praticiens du canoë (fig. 12). Ce seuil avait pour raison d'être la constitution d'une retenue en période estivale afin de permettre la baignade ; fonction qui n'existe plus aujourd'hui.

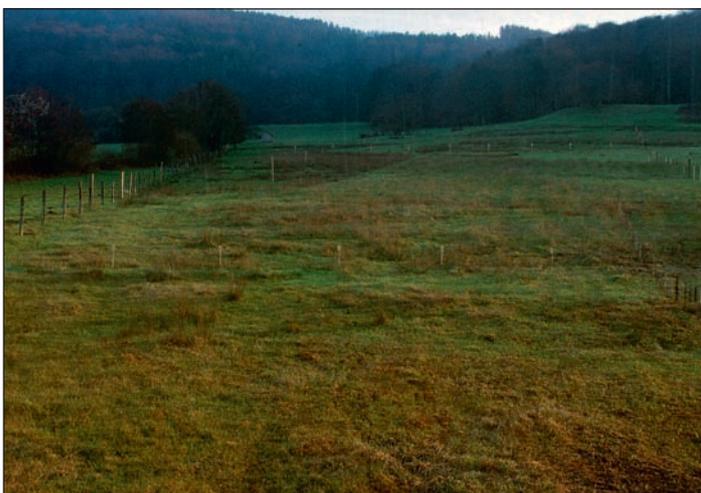
Fig. 3 : Etat initial de la parcelle avant les travaux, vue en direction du sud. Les piquets indiquent des points de référence pour la digue et les divers tracés du ruisseau et des mares (photo Biotec, 1995).

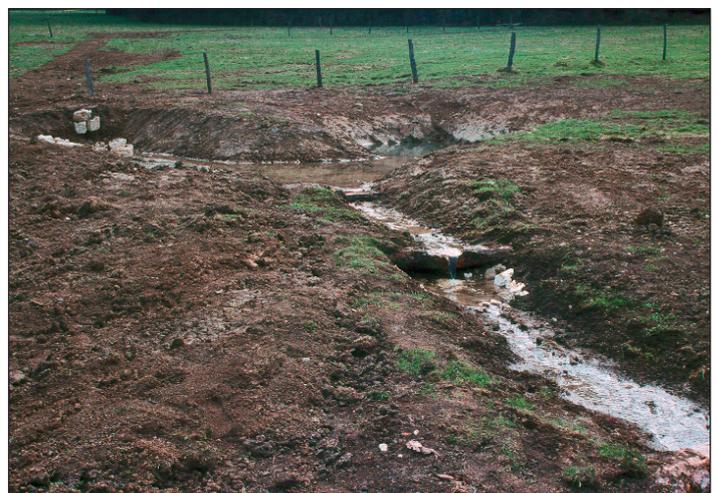
Fig. 4 : Deux drains arrivant au même point ont été cassés et leur écoulement mis à ciel ouvert en tête de parcelle. C'est le point de départ de nouvel hydrosystème. Ce n'est que l'eau de ce drain qui alimente toute la zone (photo Biotec, 1996).

Le terrain étant en pente du sud au nord, l'idée qui s'est imposée d'emblée a été de rendre inactif le réseau de drainage sur l'ensemble de la parcelle et bénéficier de l'eau en gravitaire. Pour ce faire, un drain en forme de «Y», installé en tête de parcelle (au sud), a été cassé et un écoulement de surface a été modelé sous forme de ruisseau à ciel ouvert, avec de multiples faciès (fig. 4 et 5). Des seuils en bois ont été construits de manière à remonter le niveau piézométrique en surface du sol afin de favoriser un état humide permanent. Le

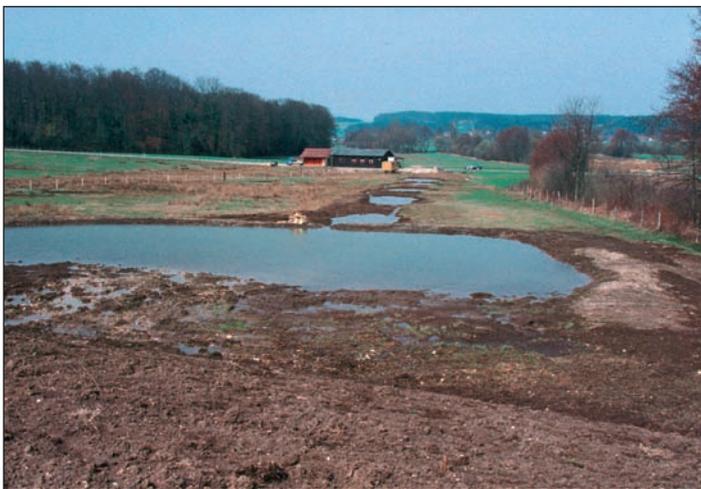
Fig. 8 : Grande mare réalisée avec le surplus de marne de la digue de l'étang. Elle récupère l'eau d'un des trop-pleins de l'étang qui poursuit sa course ensuite vers l'aval à travers de nouvelles vasques (photo Biotec, 1996).

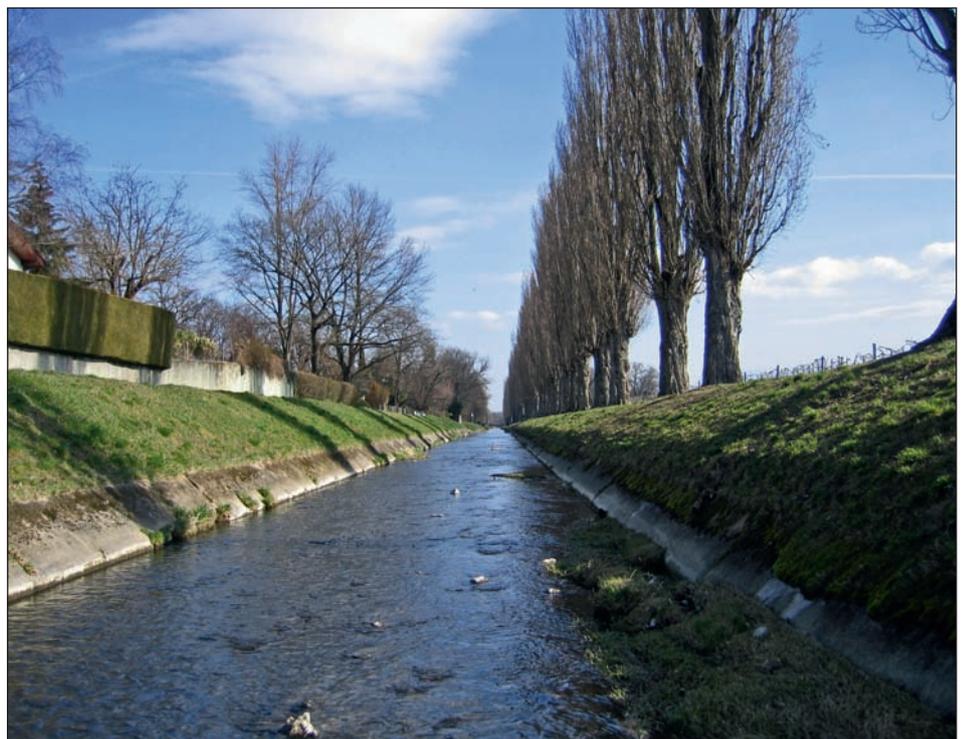
Fig. 1 : Etat actuel de l'Aire après les corrections du début des années 1900 (photo Biotec).

C'est pour redonner vie à une rivière très fortement corrigée au début des années 1900, possédant une très faible valeur biologique et un gabarit hydraulique insuffisant (fig. 1) que le projet de renaturation de l'Aire a débuté en 2000. Depuis l'élaboration de l'avant-projet qui concernait un linéaire de 4,5 km sur une largeur variant de 100 à 200 m (fig. 2), deux étapes de travaux ont été réalisées (2002 et 2009) et la troisième est en cours de réalisation. L'ensemble des travaux a été estimé à 50 mio de francs.

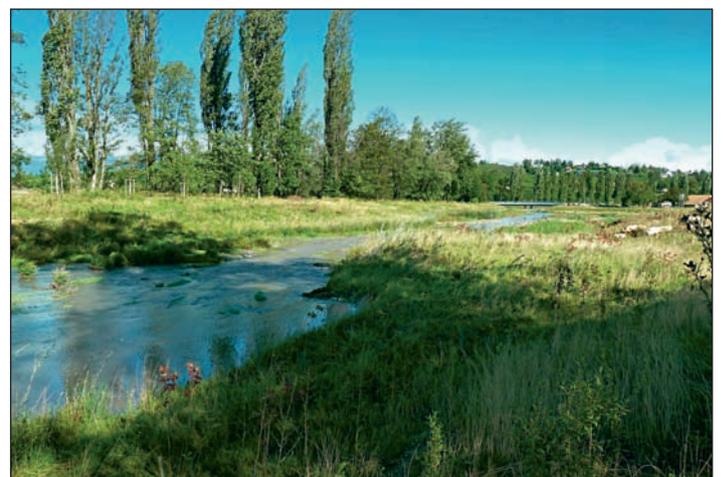
Fig. 5 : Nouveau lit de l'Aire, libre de s'écouler dans un important espace de liberté, végétalisé à l'aide des techniques du génie biologique ; une dizaine de mélanges grainiers particuliers pour les herbacées et 9 listes de plantes pour les ligneux ont été développées et utilisées pour la végétalisation de plus de 100 000 m² (photo Superpositions).

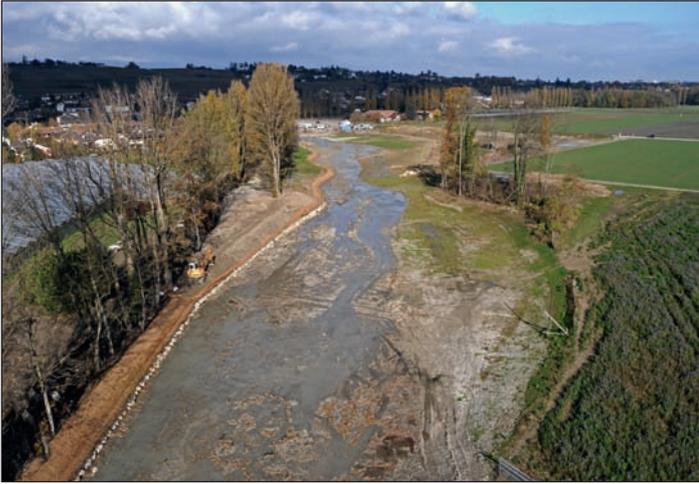
Fig. 6 : Espace mis à disposition de l'Aire avec de grandes zones inondables, parfois vouées à être reboisées (saulaies, aulnaies) ou maintenues ouvertes (mégaphorbiaies). Vue juste à la fin des travaux de terrassement, en novembre 2009 (photo Induni).

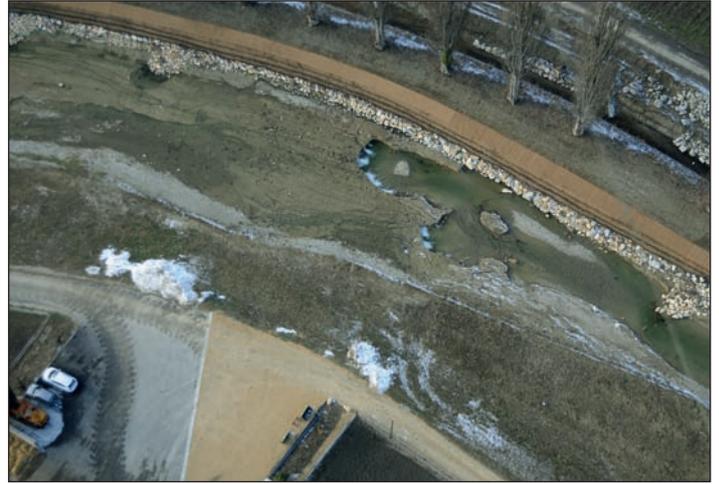
Fig. 7 : Au départ, un large lit plat a été terrassé (partie gauche de l'image), mais les différents types de matériaux du lit, les crues et quelques structures mises en place (épis, troncs, etc.) ont favorisé le développement d'un nouveau de lit de l'Aire très diversifié (partie droite de l'image). En haut, derrière l'alignement de peupliers, on devine l'ancien canal (photo Induni).

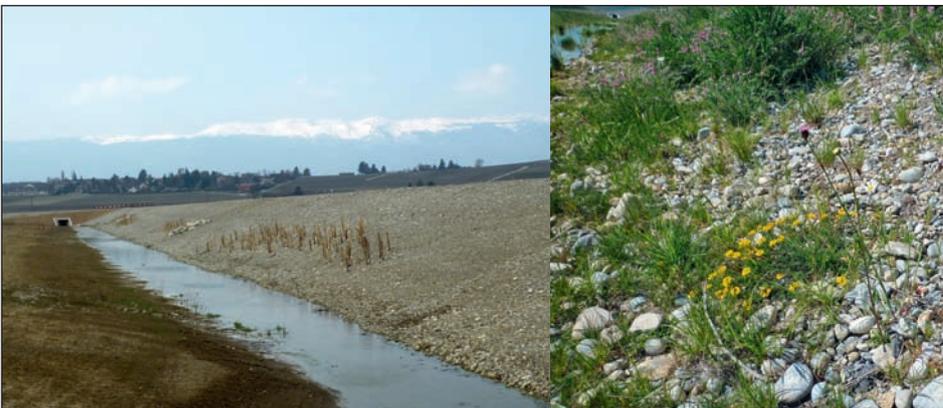
Fig. 9 : Détail des matériaux graveleux utilisés pour le recouvrement de la digue bordant le fossé de gestion des eaux de ruissellement et de l'excellent développement de la prairie fleurie sèche, quelques années après le semis. Malgré un substrat très pauvre, cette mosaïque de milieux secs et humides a déjà vu l'installation du crapaud calamite, du petit gravelot et de différentes espèces d'azurés (papillon) (photos Biotec).

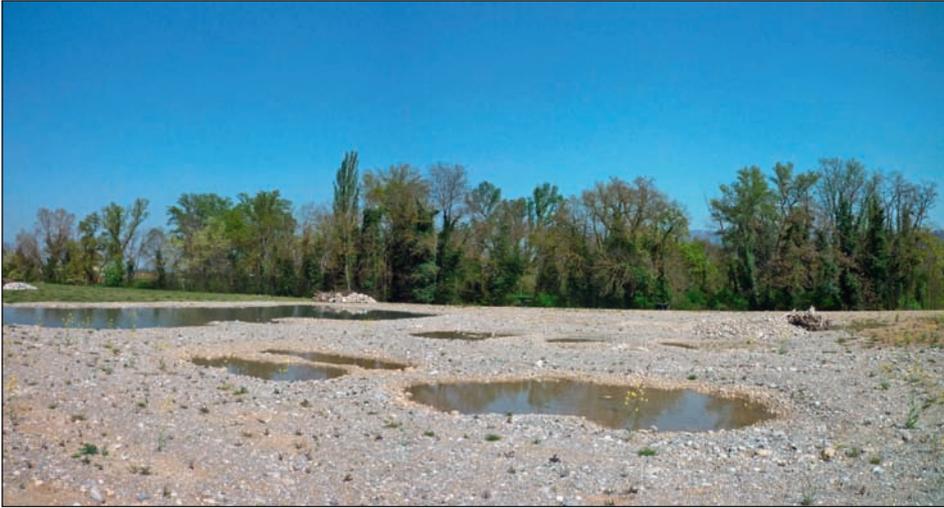
Fig. 10 : Création de milieux pionniers avec mares et microstructures pour la petite faune sur une zone remblayée avec 200 000 m³ de matériaux provenant des terrassements du nouveau lit de l'Aire (gestion des excavations exclusivement sur le site du projet) (photo Biotec).

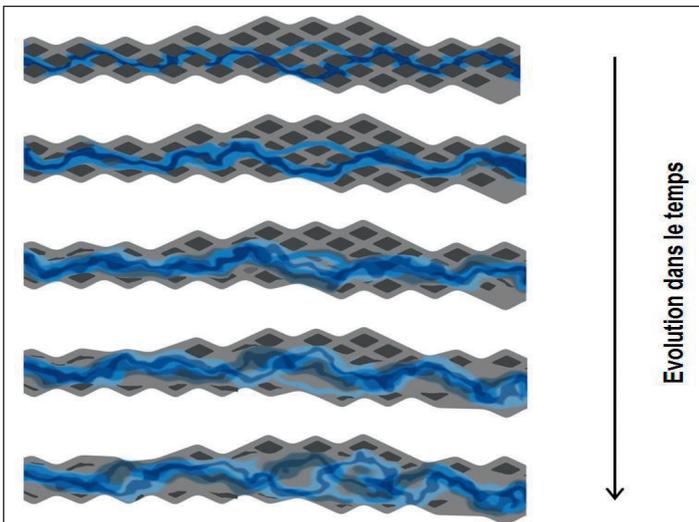
Fig. 11 : Le nouveau concept d'aménagement de cours d'eau dit « en plaque de chocolat » développé par le groupement SUPERPOSITIONS (dessin ADR) avec la création d'une structure de base régulière en losanges permettant à la rivière de choisir son propre chemin au cours du temps.

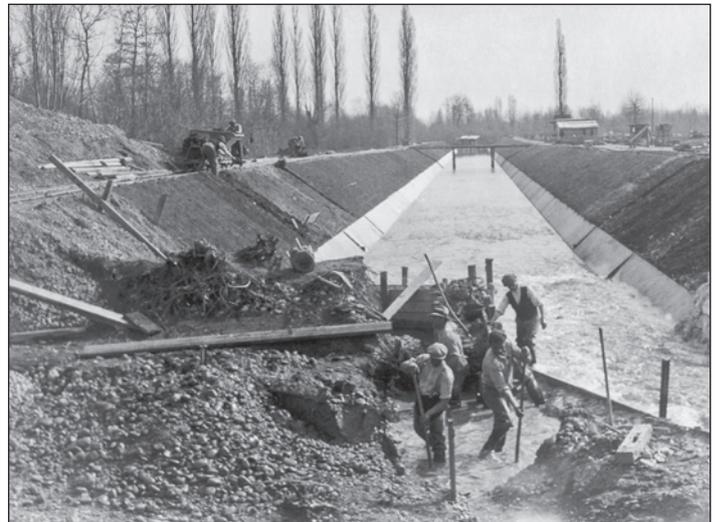
Fig. 12 : Travaux de correction de l'Aire dans les années 1930 sur le secteur de la 3^e étape de revitalisation ; les anciens méandres ont été supprimés au profit d'un canal en béton rectiligne qui sera, à son tour, abandonné de la rivière (source : archives du canton de Genève).

Enfin, l'ancien canal (fig. 12) ne sera pas complètement effacé mais partiellement remblayé et intégré à la promenade de l'Aire. Cela permettra la création d'une succession de jardins d'eau, de pelouses ou de zones de détente. Il marque également la frontière entre la nature « sauvage » et la zone récréative dédiée à l'homme. Il était également important de conserver une trace de cet ouvrage car cette ligne droite constitue la colonne vertébrale de l'ensemble de l'aménagement de la plaine de l'Aire. Depuis le début du concours en 2000,

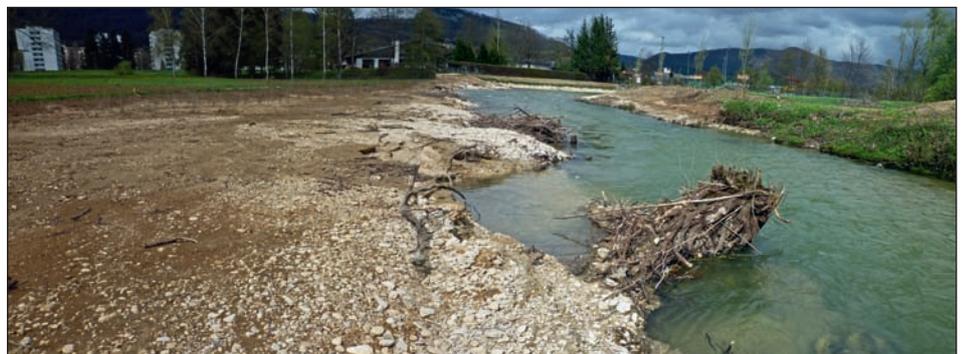
Fig. 3 : Lors de la création de la terrasse inondable, les enrochements ont été supprimés, mais pas les souches d'arbres qui avaient réussi à se développer en berge. L'aménagement favorise le développement d'une érosion naturelle et la création de conditions favorables pour la faune piscicole et terrestre (photo Biotec, avril 2012).
