Ingenieurbiologie im Jura
Le génie biologique dans le Jura
Ingegneria naturalistica nel Giura

**Mitteilungsblatt für die Mitglieder
des Vereins für Ingenieurbioogie**

Heft Nr. 1/2013, 23. Jahrgang
Erscheint viermal jährlich

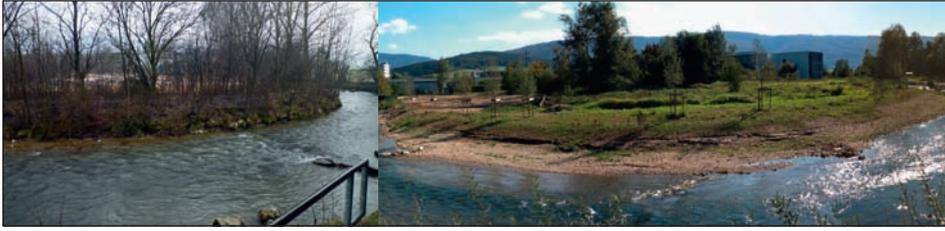
Fig. 4 : A gauche, l'ancienne berge entièrement enrochée a été démolie et couchée en pente douce ; à droite, le jeu de l'érosion et des dépôts consécutifs aux crues permettent une évolution naturelle de la morphologie et de la végétation de la berge. En arrière-plan, on voit l'espace « nature » en compensation du manque de place au centre-ville (photo Biotec, février 2010 et avril 2012).

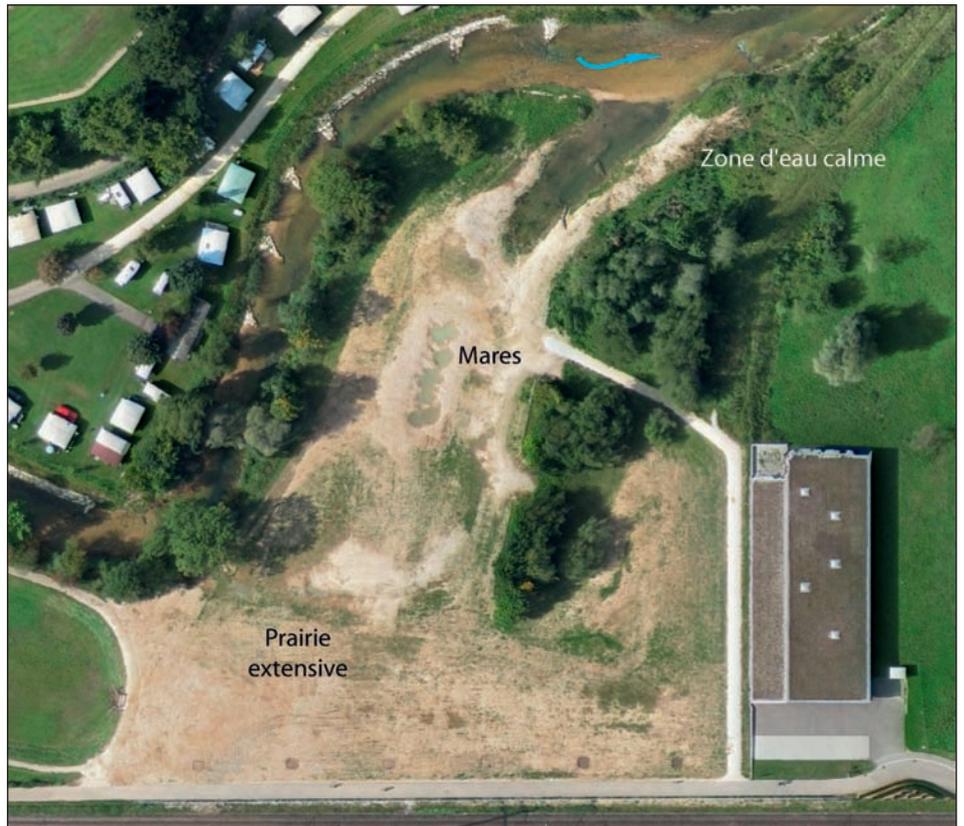
Fig. 5 : Dans ce secteur, anciennement cultivé de manière intensive, la terre végétale a été décapée et une prairie extensive accompagnée de quelques bosquets a été mise en place. Pour augmenter la diversité des milieux, des mares et une importante zone d'eau calme liée à la Sorne ont été créées (photo Easy2map – image géoréférencée prise avec un drone, sept. 2012).

Abb. 5: In diesem früher intensiv bewirtschafteten Bereich wurde der Boden abgetragen und eine Wiese mit einigen Wäldchen gepflanzt. Um die Diversität des Naturraums zu erhöhen, wurden Tümpel und eine grössere ruhige, mit der Sorne verbundene Wasserfläche eingerichtet (Foto Easy2map – georeferenziertes Bild aufgenommen mit einer Drohne, Sept. 2012).

Toujours en combinant protection contre les crues, revitalisation de la rivière et création de milieux naturels diversifiés, un important secteur de 1,5 ha a été réaménagé mais également maintenu en zone agricole à vocation « compensation écologique » (fig. 5 et 6).

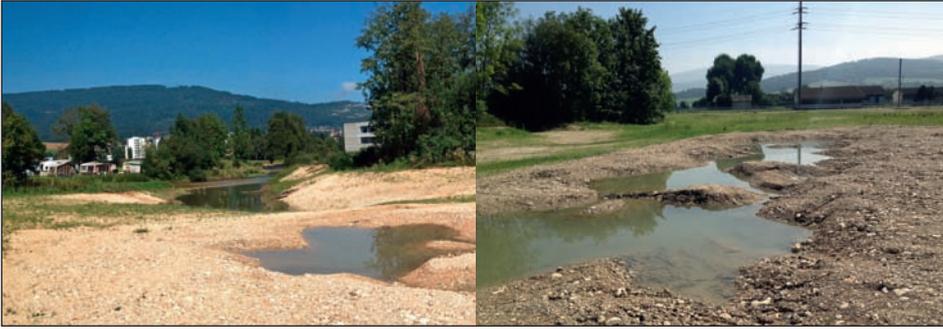
Fig. 6 : Quelques vues de détail des aménagements réalisés dans l'espace « nature » avec la zone d'eau calme liée à la Sorne et les mares entourées d'une zone pionnière (photos Biotec sept. 2012).

Abb. 6: Einige Nahaufnahmen der im Bereich «Naturraum» durchgeführten Umgestaltungsmaßnahmen. Zu sehen sind die ruhige, mit der Sorne verbundene Wasserfläche und die Tümpel umgeben von einer neu angelegten Zone (Fotos Biotec Sept. 2012).

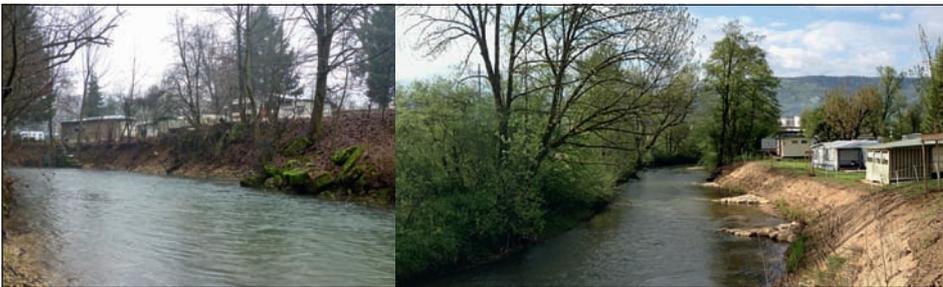
Fig. 7 : A gauche, importante érosion de la berge en bordure du camping ; à droite, traitement de la berge en technique mixte avec en arrière-plan la combinaison épis en blocs / fascines de saules et au premier plan enrochement de pied de berge surmonté de lits de plants et plançons (photos Biotec, février 2010 et mai 2012).

Abb. 7: Links ist die Erosion des an den Campingplatz grenzenden Ufers zu sehen; rechts das Ufer nach Anwendung einer Mischtechnik, im Hintergrund zu sehen die Kombination aus Blockbühne und Weidenfaschinen; im Vordergrund Verbauungen der Uferböschung mit Blockwurf, darüber Hecken- und Buschlagen (Fotos Biotec, Februar 2010 und Mai 2012)

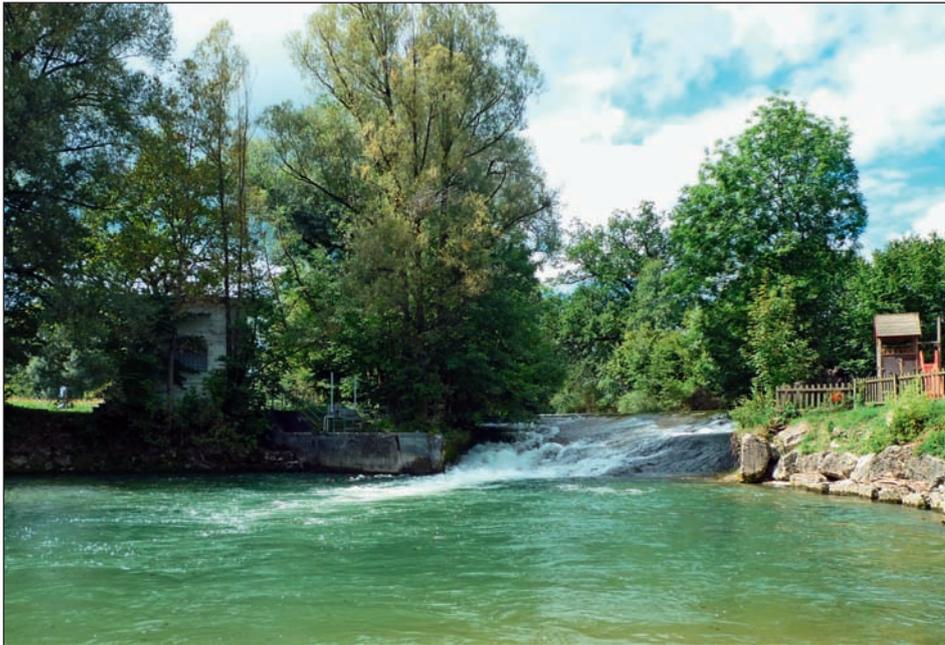
Fig. 8 : Seuil de la Grande Ecluse empêchant toute migration piscicole (photo Biotec, sept. 2010).
 Abb. 8: Sockel der Grossen Schleuse, die jegliche Fischmigration behindert (Foto Biotec, Sept. 2010).

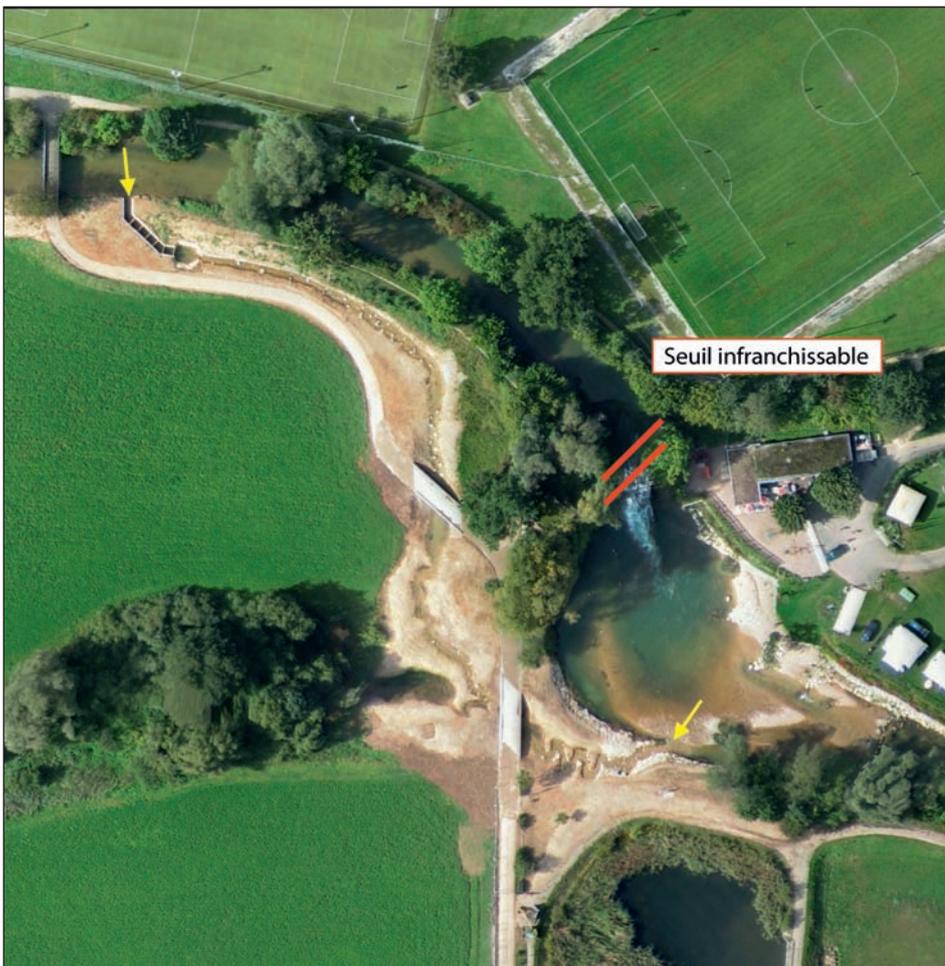
Fig. 9 : Vue aérienne du nouveau ruisseau de contournement et du seuil infranchissable. Les infrastructures existantes empêchent la réalisation de l'entrée de la passe au pied du seuil. Les flèches indiquent les extrémités de la passe (photo Easy2map – image géoréférencée prise avec un drone, sept. 2012).
 Abb. 9: Luftbild des neuen Umgehungsflusses und des unüberwindbaren Sockels. Die vorhandene Infrastruktur behindert die Einfügung des Fischpasses direkt in den unteren Sockelteil. Die Pfeile zeigen den Anfang und das Ende des Fischpasses an (Foto Easy2map – georeferenziertes Bild aufgenommen mit einer Drohne, Sept. 2012).

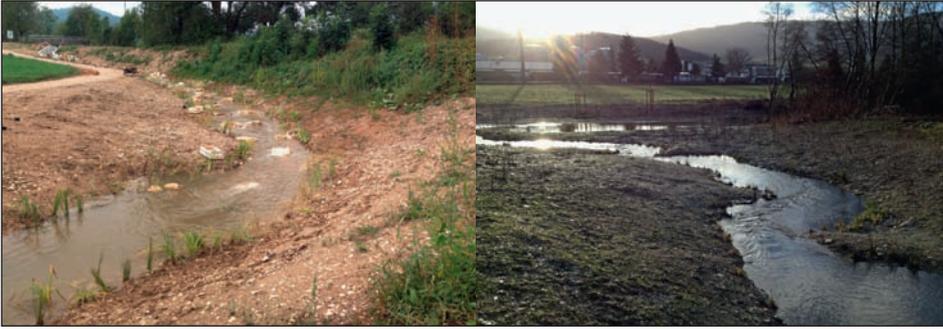
Fig. 10 : A gauche, création d'un lit restreint et mise en place d'obstacles pour ralentir les eaux et obtenir une profondeur suffisante pour le déplacement des poissons. A droite, variation du tracé et de la largeur (photo Biotec, sept. 2012).

Abb. 10: Links: Anlegen eines eng umgrenzten Flussbetts und Einfügen von Hindernissen, um den Wasserfluss zu bremsen und die notwendige Tiefe für die Fischfortbewegung zu schaffen. Rechts: eine Variation der Flussführung und der Breite des Flussbetts zwecks Schaffung von unterschiedlichen Flussströmungen (Foto Biotec, Sept. 2012).

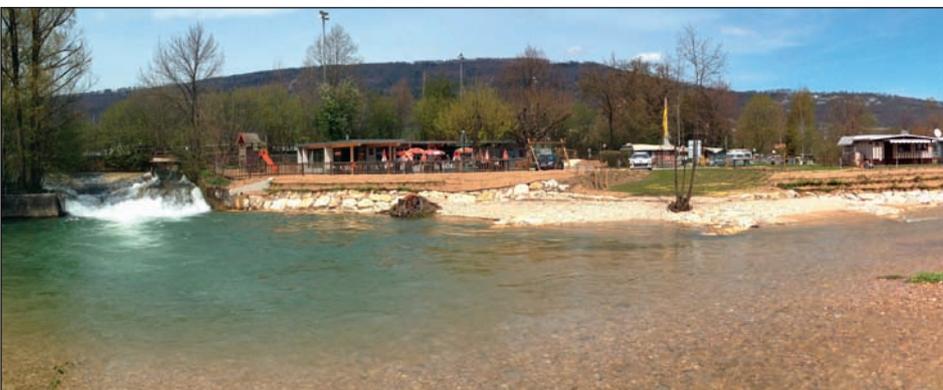
Fig. 11 : L'aménagement d'une zone d'accès à l'eau dans le camping de Delémont a été réalisé en bordure de la fosse du seuil de la Grande Ecluse. Pour garantir le maintien de la plage de graviers, des épis ont été mis en place (photo Biotec, avril 2012).

Abb. 11: Einrichtung einer Zone mit Zugang zum Wasser auf dem Campingplatz von Delémont neben der Grube des Sockels der Grossen Schleuse. Um die Instandhaltung des Kiesstrands zu gewährleisten, wurden die Ufer mit Blockwurf verbaut (Foto Biotec, April 2012).

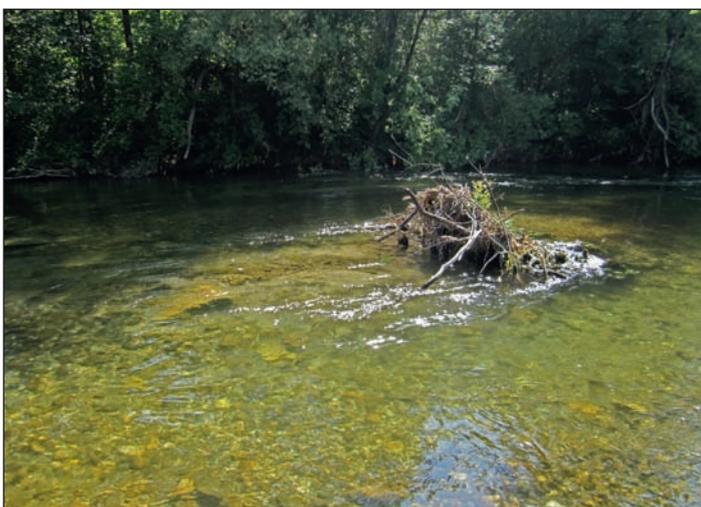
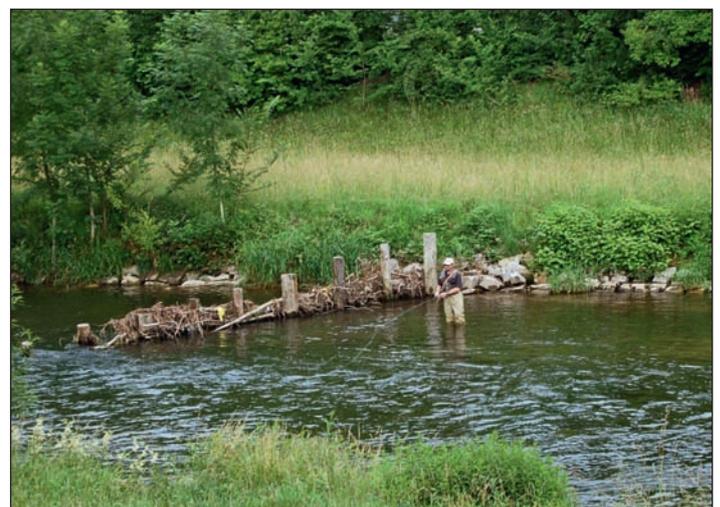
Abb. 2: Strömungs- und Strukturvielfalt im Umfeld eines Wurzelstamms (links) und einer Pfahlbuhne (rechts).

Strömungsvielfalt kann besonders kostengünstig durch Totholzeinbauten wie z.B. Wurzelstämme und Pfahlbuhnen (Linsin, 2006) erzeugt werden (Abb. 2). Pfahlbuhnen wirken zwar weniger natürlich als Wurzelstämme und sind weniger haltbar (ca. 5 statt mind. 10 Jahre). Aufgrund ihrer einfachen und kostengünstigen Konstruktion haben sie dennoch ein grosses Nutzen-Kosten-Verhältnis und bieten, wie auch Wurzelstämme, neben der Erhöhung der Strömungsvielfalt zahlreiche Versteckmöglichkeiten (s. Abschnitt 2.5). Eine dauerhafte und ebenfalls kostengünstige Möglichkeit zur Erhöhung der Strömungsvielfalt ist die Verwendung von Lenkbuhnen aus Blocksteinen (Abb. 3) oder Geröll und Kies. Wegen ihrer geringen Höhe werden Lenkbuhnen bereits bei Niedrigwasserabfluss überströmt (Sindelar & Mende, 2009) und haben keinen nennenswerten Einfluss auf den Hochwasserstand. Sie können daher auch bei beengten Platzverhältnissen (z.B. Ortslagen) zur Aufwertung von Fließgewässern eingesetzt werden (Mende, 2012).

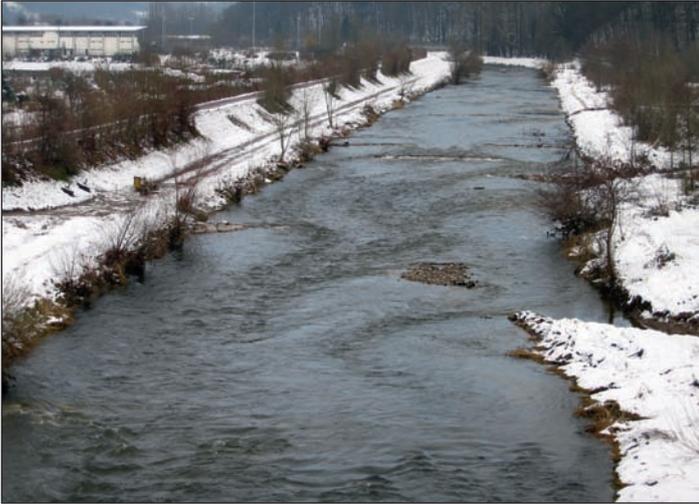
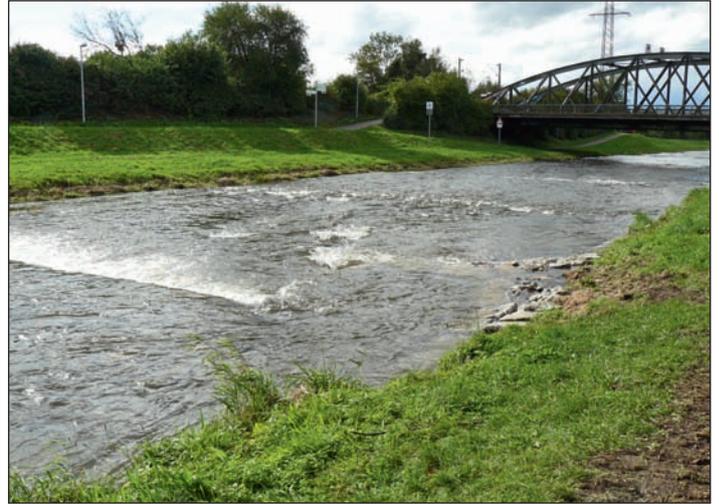
Abb. 3: Strömungsvielfalt im Umfeld von Lenkbuhnen (links); Wiederherstellung der biologischen Durchgängigkeit durch Teilöffnung einer Schwelle in Kombination mit einer Schneckenbuhne (rechts; Fotos: Erich Linsin).

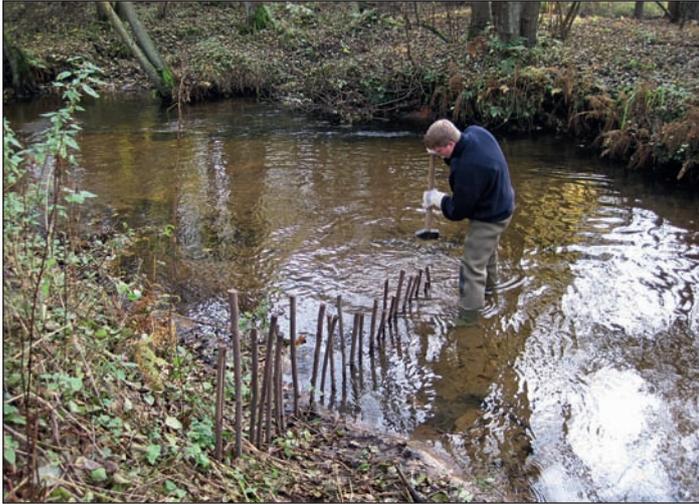
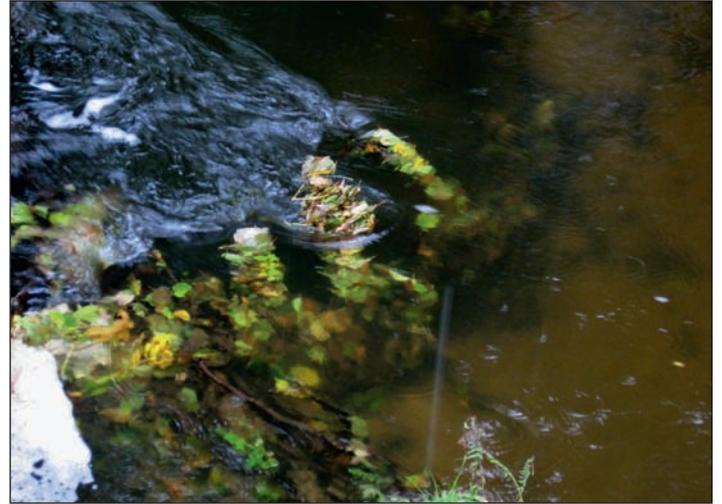
Abb. 5: Einfache «Stöckchenbühne» als Fängerstruktur für Geschwemmsel wie z.B. Laub (Fotos: Ludwig Tent).

Laubeinträge aus dem angrenzenden Gehölzsaum bzw. Auenwald. Damit das Laub von den Gewässerorganismen (z.B. Bachflohkrebs) als Nahrungsquelle genutzt werden kann, muss es ausreichend lange im Gewässer zurückgehalten werden. In unseren ausgebauten Fließgewässern ist das jedoch häufig nicht mehr der Fall.

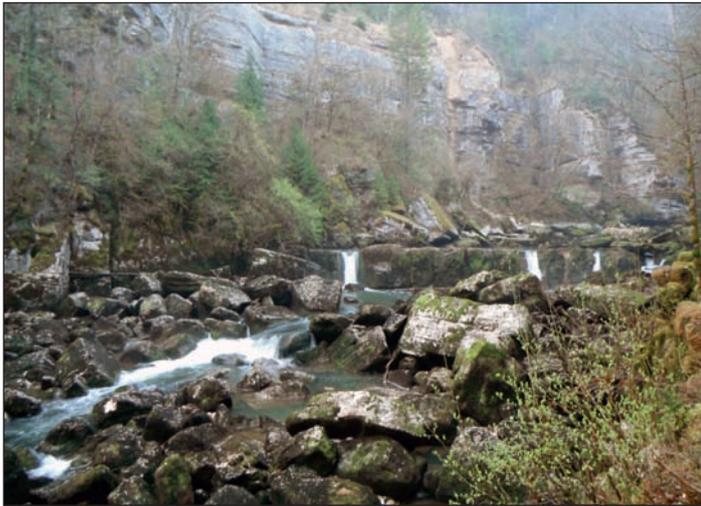
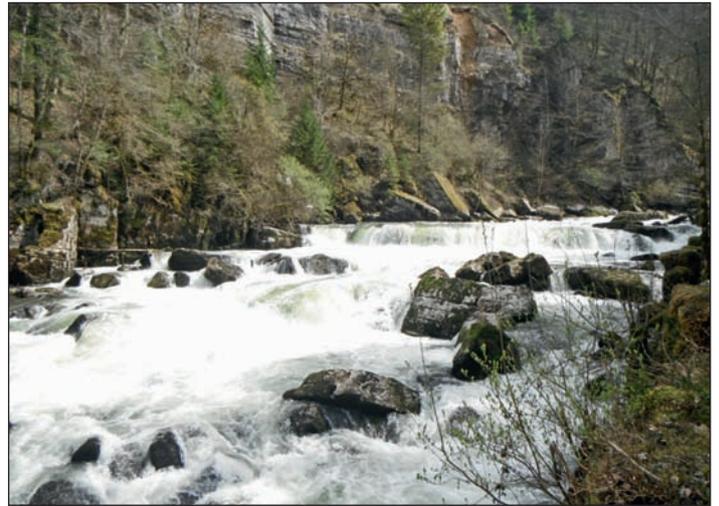
Beispiel der täglich variierenden Durchflussmenge bei Goumois, April 2012 (ohne Demodulation und mit Wehrüberfall Refrain).

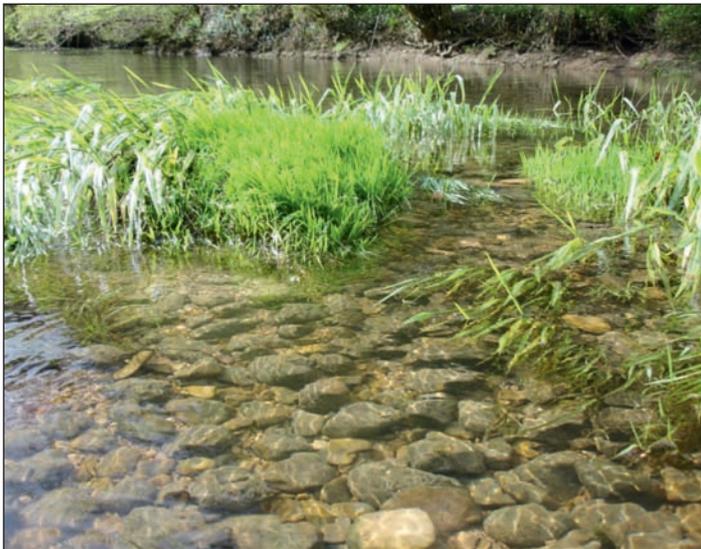
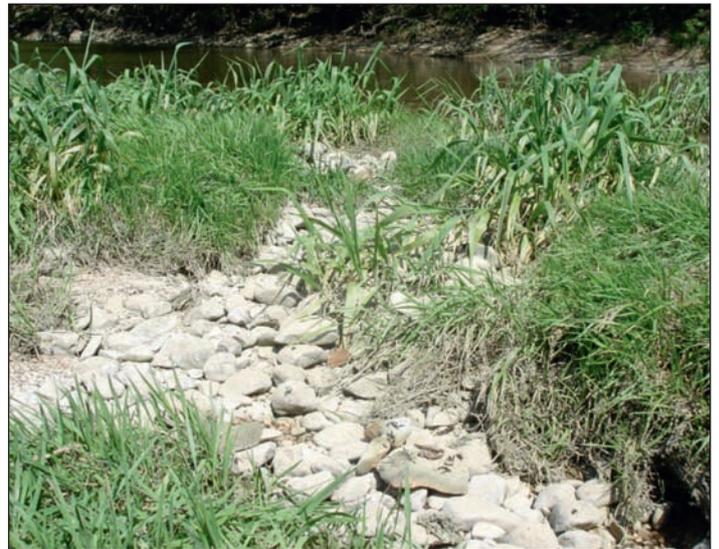
Tägliches Trockenfallen der Flachwasser- und anderen Zonen mit ihrer reichen Biodiversität.

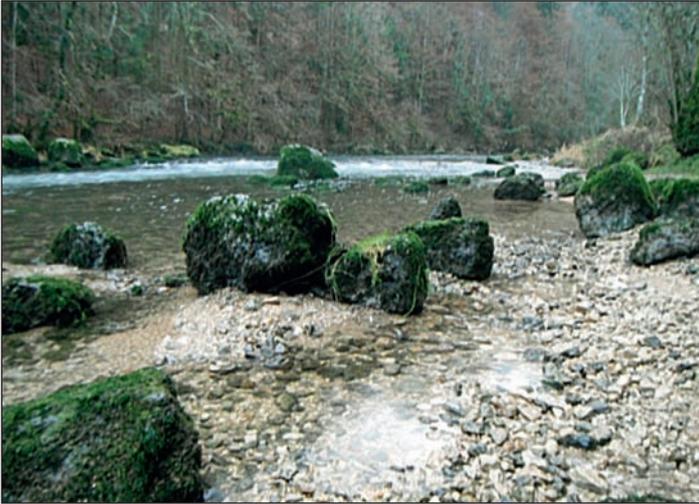
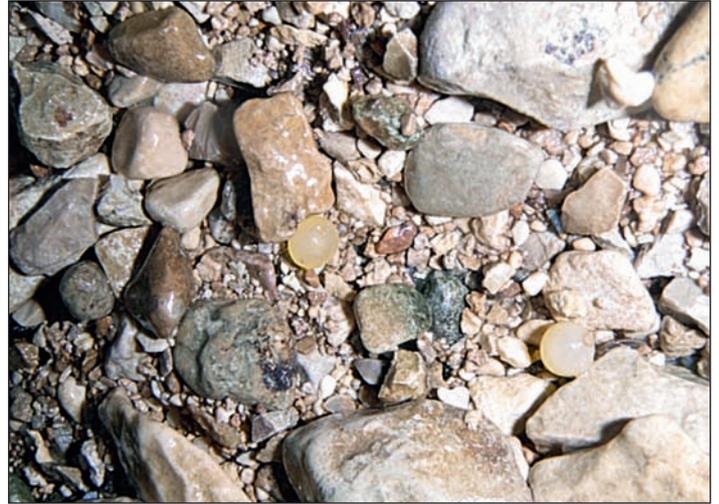
Trockenfallende Kieslaichplätze führen zu einem Totalverlust des abgelegten Fischlaichs.

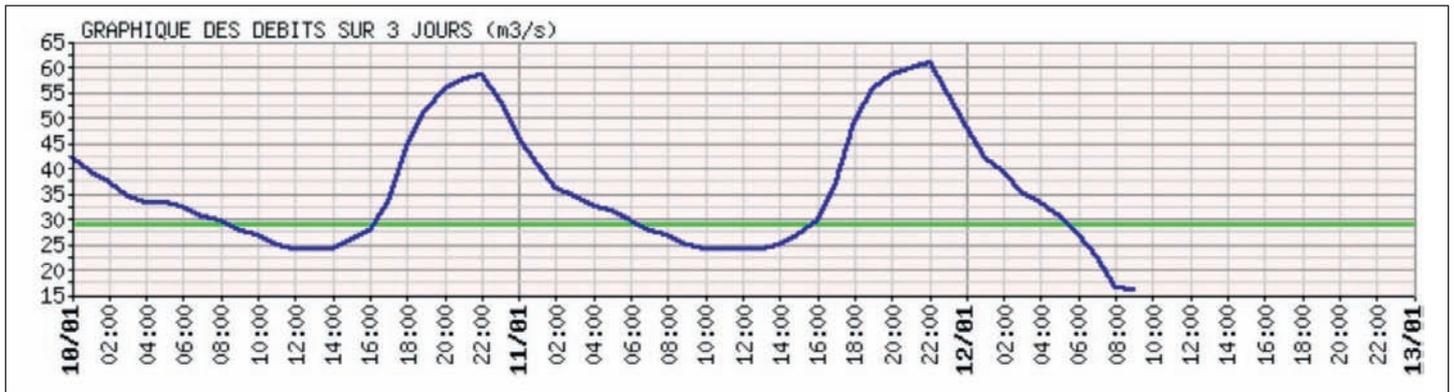
Kurve der Durchflussmenge in Goumois am 12. Januar 2013: grosses Sterben von Fischen und Bodentieren.

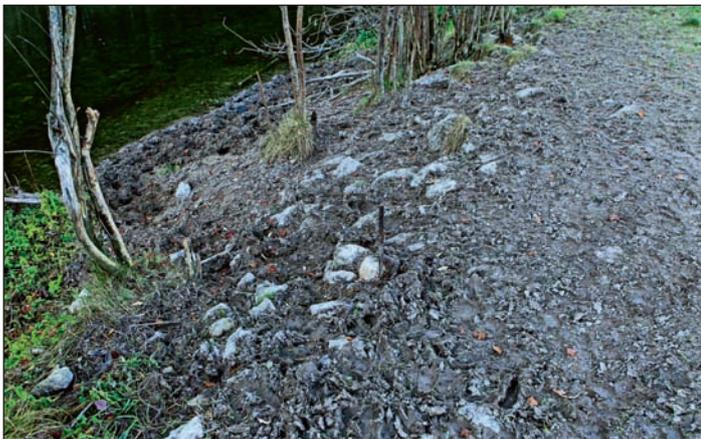
Photo 1 : Trop fortes pressions agricoles sur les berges du Doubs.

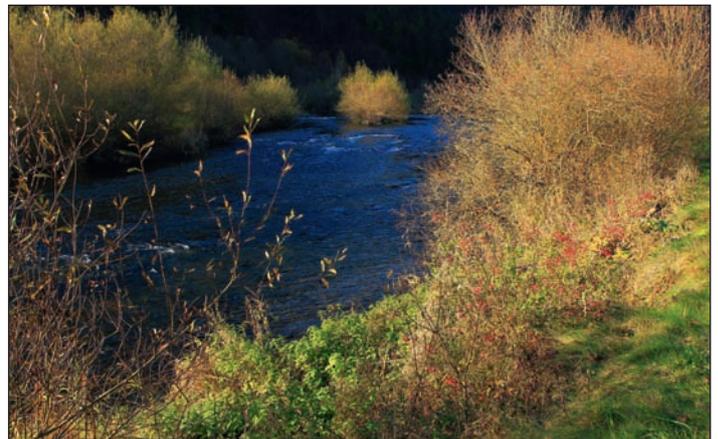
Photo 2 : Exemple de berge boisée offrant de nombreux habitats.

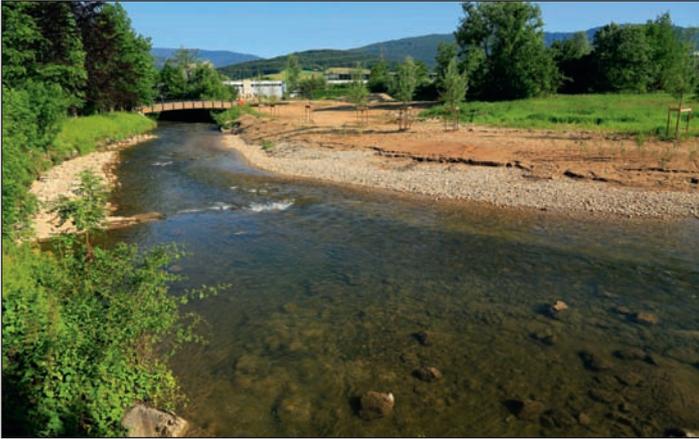
Photo 3 : Centre professionnel Delémont. La suppression de l'enrochement et du cordon rivulaire en rive droite.
