Hang- und Böschungssicherung
Stabilisation des versants et des talus
Assicurazione di pendii e scarpate

INGENIEURBIOLOGIE
GENIE BIOLOGIQUE
INGEGNERIA NATURALISTICA

**Mitteilungsblatt für die Mitglieder
des Vereins für Ingenieurbiologie**

Heft Nr. 3/2014, 24. Jahrgang
Erscheint viermal jährlich

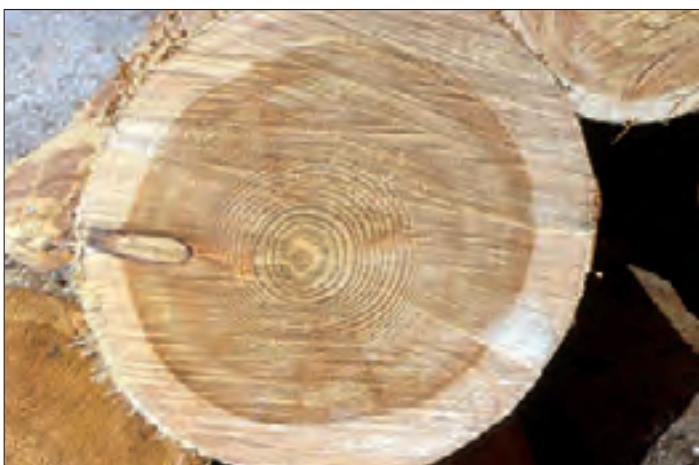
Abb. 1: Ein langsam gewachsenes Lärchen-Rundholz mit engen Jahresringen und dünnem Splint hält im Erdbau 15–25 Jahre lang. Die Qualität eines Lärchenholzes bedingt neben einer fachgerechten Bauweise entscheidend dessen Lebensdauer.

Neben der Auswahl der Rundhölzer können die Standortbedingungen deren Dauerhaftigkeit erhöhen: anaerobe Verhältnisse wie überflossene oder feucht gehaltene Rundhölzer (frisch geschnitten und eingebaut, Beschattung durch Pflanzen, Nord-Exposition u.a.m.) bieten den holzabbauenden Pilzen schlechte Lebensbedingungen. Die besten Wachstumsverhältnisse für holzerstörende Basidiomyceten stellen Wassergehalte von 15–25 % im Holz dar (siehe Dissertation von Konrad Philipp NOETZLI, 2002). Der dritte lebensverlängernde Faktor für Rundhölzer liegt in wichtigen Details der Holzkonstruktion. Die Holzverbindung am Stoss sorgt für weniger Wechsel-feuchtigkeit, wirkt fester und ist schneller zu bauen als die Überblattung, die zeit-

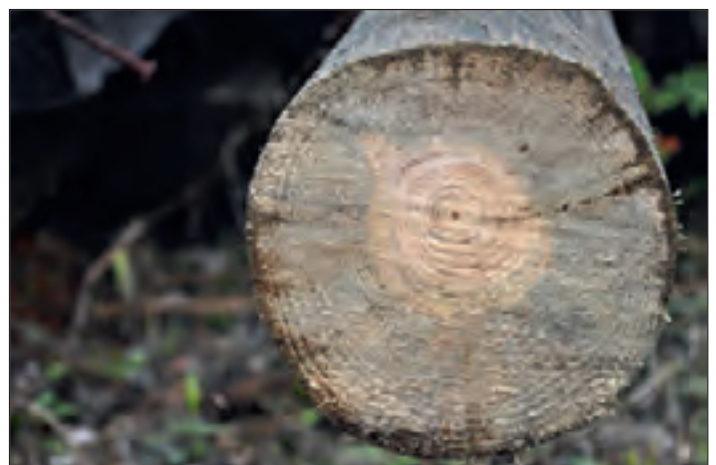
Abb. 2: C-K-F-imprägnierte Rotkiefernholz (Pinus sylvestris) halten im Erdbau noch länger als gute Lärchenhölzer.

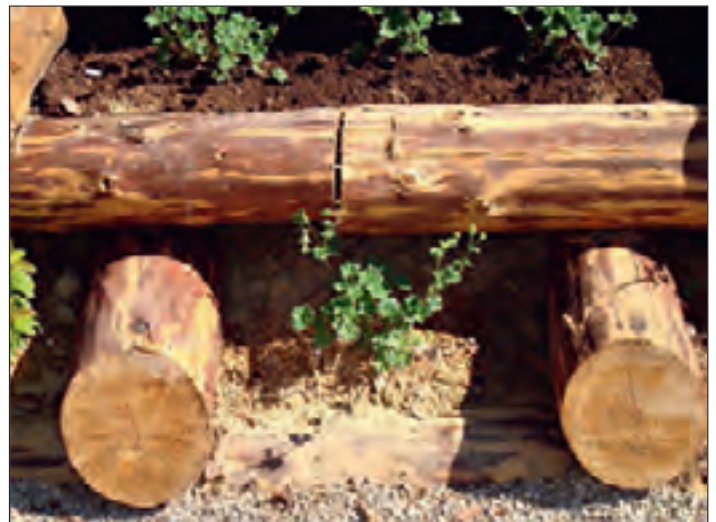
Abb. 4: Die Holzverbindung am Stoss sorgt für eine geringere Wechsel­feuchtigkeit durch das gute Abrinnen des Wassers, ist schneller zu bauen und dauerhafter.
 Fig. 4: L'assemblage serré des bois garantit une moindre variation de l'humidité due au ruissellement des eaux, est plus rapide à construire et présente une meilleure durabilité.

lich aufwändiger ist, das einrieselnde Wasser staut und durch das Einschneiden die Holzstruktur schwächt (Einrisse durch starken vertikalen Erddruck). Nägel erhöhen den Eisengehalt im Holz und fördern das Pilzwachstum (NOETZLI, 2002), daher sollen Nagelstellen reduziert und verzinkte Nägel mit Köpfen verwendet werden (ein Nagelkopf verhindert das Einrieseln von Wasser entlang des Nagels). Beschädigte Rundhölzer werden schneller von Pilzen befallen als unbeschä-

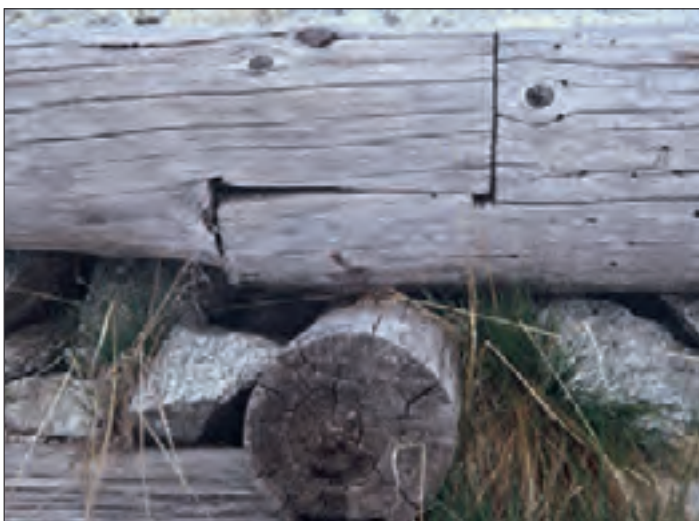
Abb. 5: Die Überblattung zeigt zwar gute handwerkliche Fähigkeiten, durch die hohe Wechsel­feuchtigkeit fault diese Stelle viel schneller.
 Fig. 5: L'assemblage à recouvrement montre certes de bonnes capacités artisanales, mais pourrait beaucoup plus vite en raison des fortes variations de l'humidité.

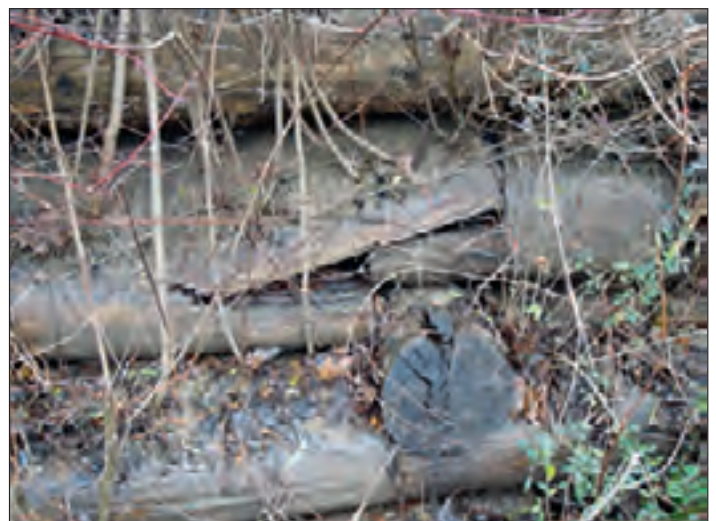
Abb. 6: Das Einschneiden der Rundhölzer bei der Überblattung verursacht eine Schwächung der Holzfestigkeit. Bei starkem vertikalem Erddruck bricht der eingeschnittene Teil.
 Fig. 6: L'entaille des rondins au niveau de l'assemblage affaiblit la résistance du bois. En cas de fortes poussées verticales du terrain la partie incisée rompt.

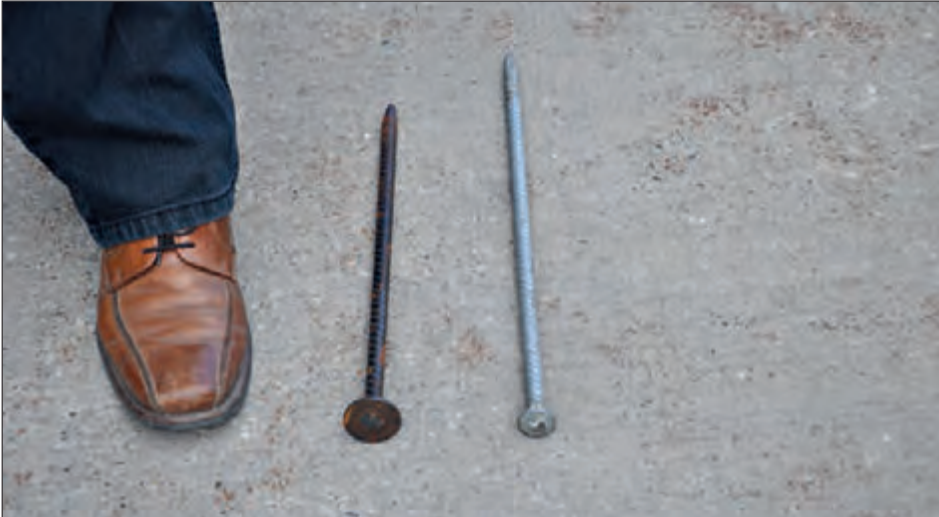
Abb. 7: Rostende Nägel lassen Eisenionen in das angrenzende Holz diffundieren, wodurch das Wachstum fäulnisregender Pilze gefördert wird. Verzinkte Nägel mit Köpfen verhindern das Rosten und Eindringen von Wasser entlang der Nägel.

digte: zu empfehlen sind daher ein Vorbohren der Nagellöcher, die Verwendung von zugespitzten und verzinkten Nägeln und die Vermeidung von Einschnitten in das Rundholz und damit Verletzungen des schützenden Splintholzringes. Die Verwendung von genügend langen Nägeln, von Holzkeilen bei Unebenheiten und ein schräges bzw. glattes Nachschneiden der Aussenkanten der Querhölzer als Schutz gegen Beschädi-

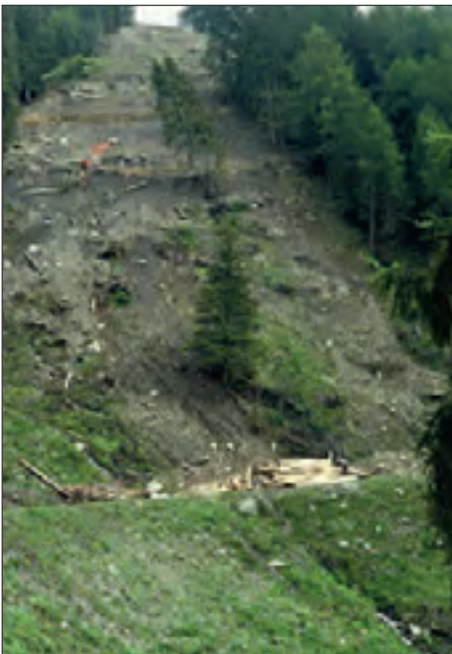
Abb. 8: Sicherung der Runer-Mure bei Matsch mit einer Blocksteinmauer am Fuss und vier bepflanzten Holzkrainerwänden. Im Bau ist (von oben gesehen) die 3. Holzkrainerwand, Frühjahr 1987.
Fig. 8: Protection contre les coulées de boue de la Run au niveau de Matsch avec un mur en blocs et quatre caissons implantés. Le troisième caisson est ici en construction (vue du dessus), printemps 1987.

gebrochenen Bodenmaterials und der mitgerissenen Fichten und wenigen Lärchen wurde der Zufahrtsweg freigelegt und eine Blocksteinmauer zur Fussicherung des erodierten Hanges errichtet. Anschliessend sind im Abbruchbereich vier bepflanzte Holzkrainerwände errichtet worden. Zwei Bauwerke wurden mit 40 m Länge, eines mit 30 m und eines mit 25 m Länge gebaut, jeweils 2 m hoch und 2 m tief. Die Begrünung der offenen Zwischenbereiche erfolgte mit der Bitumenstrohdecksaat. Für das Fernhalten von Weidetieren wurde ein 1 m hoher Weidezaun aufgestellt.

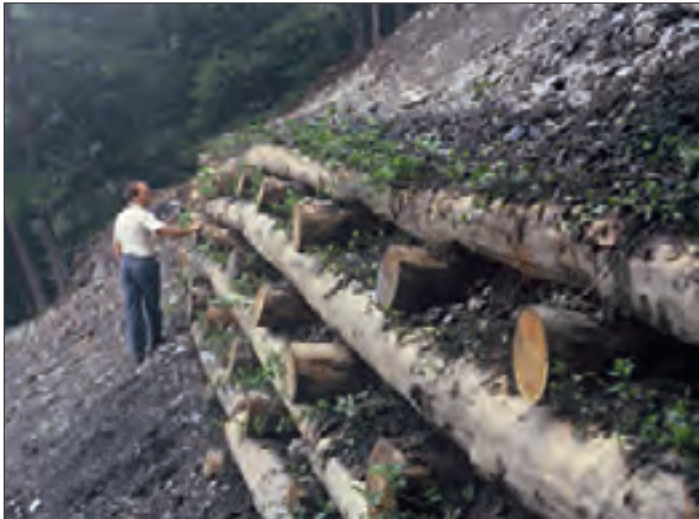
Abb. 9: Eine fertig gestellte Holzkrainerwand mit der Einlage von bewurzelten Laubgehölzen und dem kritischen Blick von Christian Göldi, Frühjahr 1987.

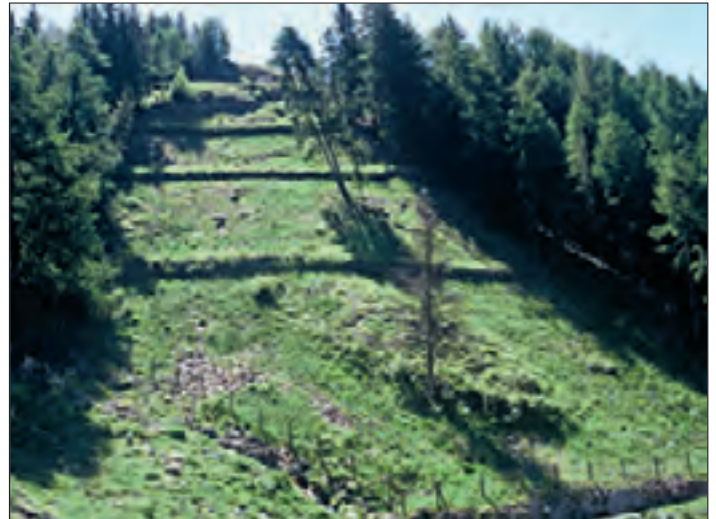
Abb. 10: Die gesicherte Runer-Mure nach 4 Jahren, Sommer 1991.

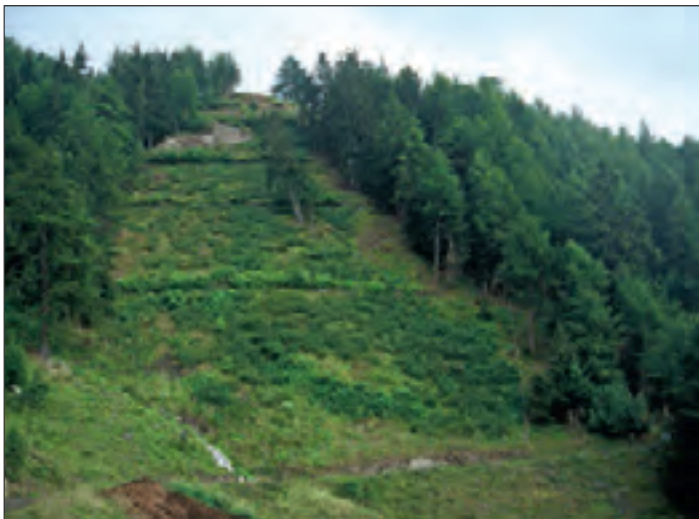
Abb. 11: Die Runer-Mure nach der Bepflanzung mit Grünerlen und Ebereschen, 7 Jahre nach den Sicherungsarbeiten, Sommer 1994.

Nach gutem Wachstum der Gräser-Kräuter-Ansaat und der eingelegten Laubgehölze in den Holzkrainerwänden (Esche, Bergahorn, Eberesche) ist die gesamte ehemalige Abbruchfläche mit Grünerlen und Ebereschen bepflanzt worden. Die Meereshöhe von 1600 bis 1700 m schränkte die Verwendung von anderen Laubgehölzen stark ein.

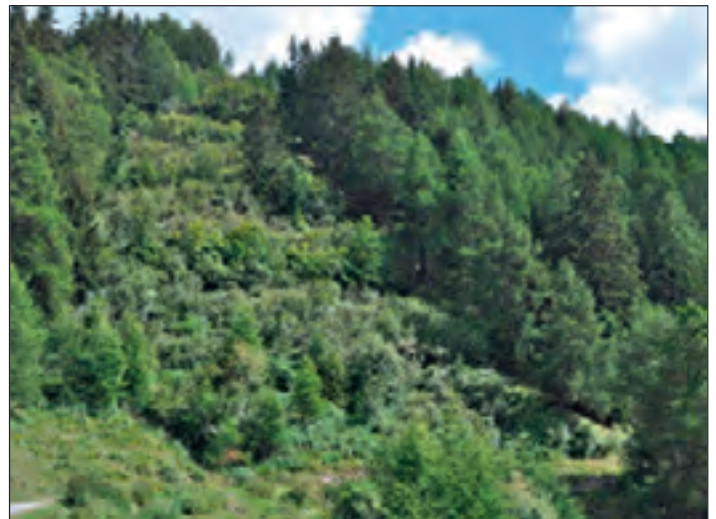
Abb. 12: Die Runer-Mure nach 24 Jahren, Sommer 2011.

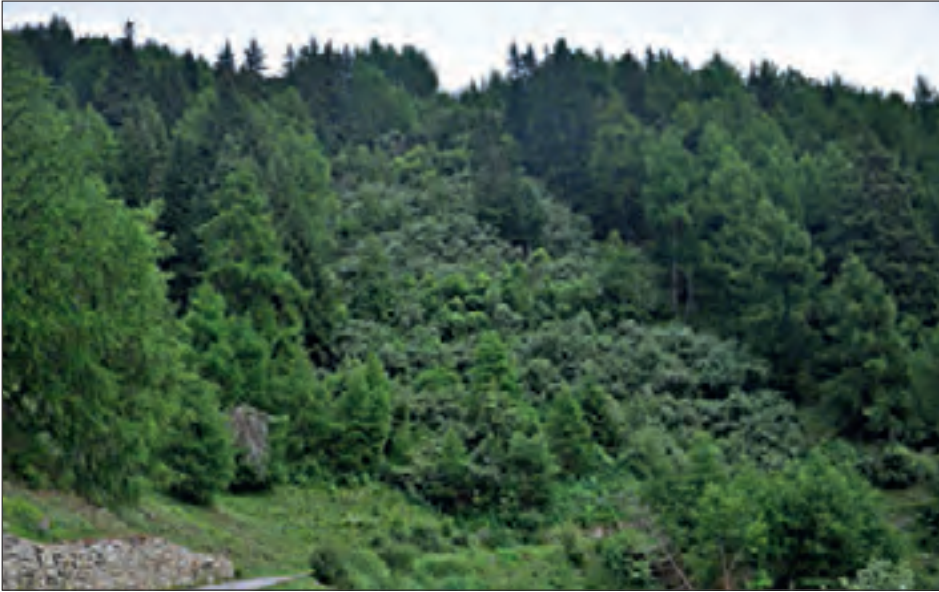
Abb. 13: Die Runer-Mure nach 27 Jahren, Sommer 2014.
 Fig. 13: Le Runer-Mure 27 ans après, été 2014

kerwirkung ihrer Wurzeln die ehemals gleitenden Bodenschichten von 1,5–2 m Tiefe wirksam befestigen. Zudem wird durch die Transpiration der Boden entfeuchtet. Von oben eindringendes Hangwasser wird durch die Ringdrainagen abgeleitet. Risse im gesicherten Hangabschnitt waren nicht zu sehen.

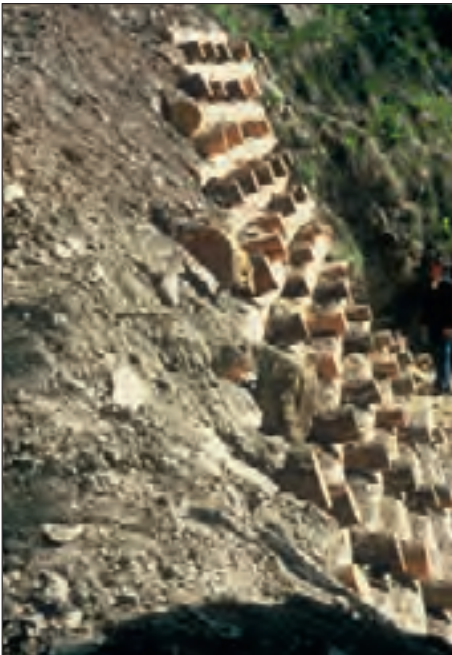
Abb. 14: Sicherung des abgebrochenen LKW-befahrenen Zufahrtsweges zum Pfannhorn/Toblach durch eine hohe und in das Wegeplanum hineinreichende Holzkrainerwand, Frühjahr 1984.
 Fig. 14: Protection du chemin d'accès endommagé par les camions dans la région de Pfannhorn/Toblach par l'installation d'un grand caisson en bois et par l'insertion de ce tronçon dans le plan directeur de circulation, printemps 1984.

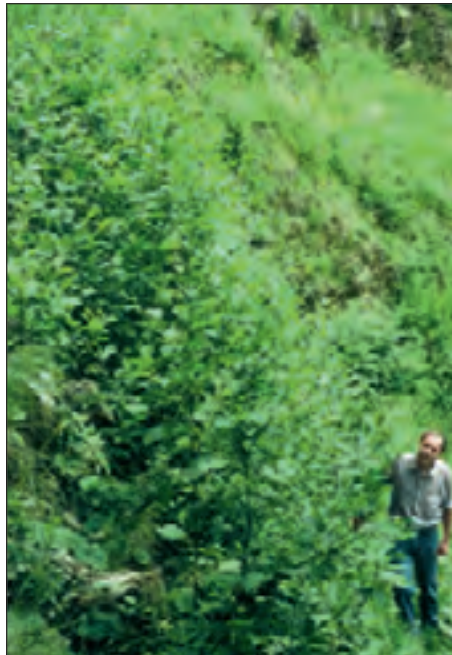
Abb. 15: Die bepflanzen Holzkrainerwand nach 3 Jahren, Sommer 1987.
 Fig. 15: Le caisson en bois implanté 3 ans après, été 1987.

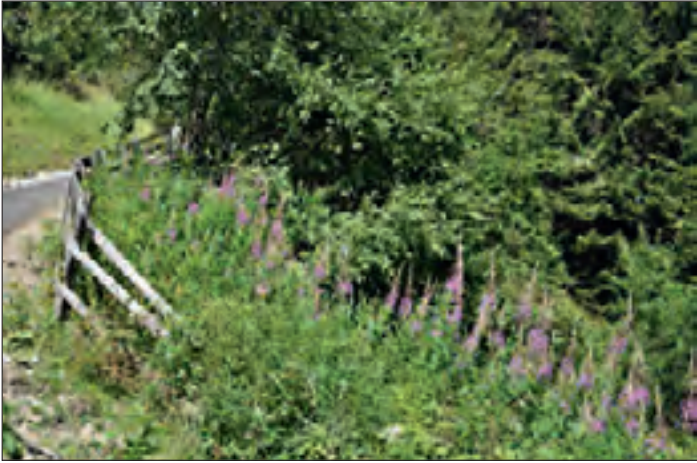
Abb. 16: Die bepflanzte Holzkrainerwand am Zufahrtsweg zum Pfannhorn/Toblach nach 27 Jahren, Sommer 2011.

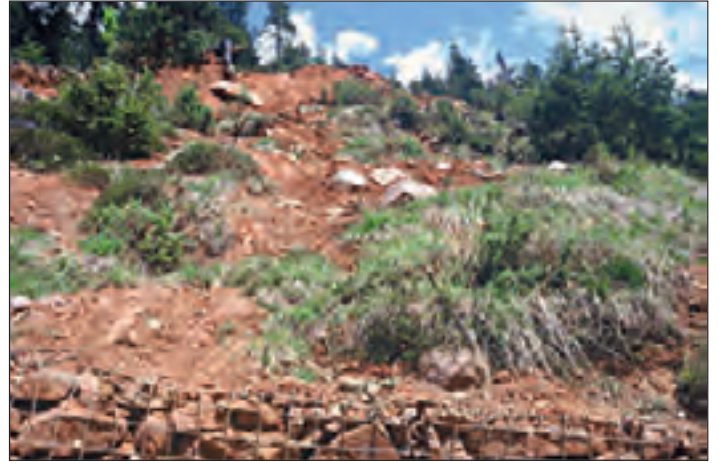
Abb. 17: Rutschhang und Zufahrtsweg zu den Widmayrhöfen über Jenesien, im Bild die kippenden Drahtsteinkörbe am Fuss des Abbruches, Frühjahr 1991.

Ein notdürftig mit Drahtsteinkörben am Fuss gesicherter Rutschhang des LKW-befahrenen Zufahrtsweges im Gemeindegebiet von Jenesien über Bozen drückte die Drahtsteinkörbe immer stärker nach vorne, so dass diese umzukippen drohten. Aus diesem Grund wurden die Gabionen im Frühjahr 1991 abgebaut und ein grosses Fundament für eine 2 m tiefe, 2,5 m hohe und 15 m lange bepflanzte Holzkrainerwand ausgehoben. Die Steine der abgebauten Drahtsteinkörbe sind für eine bergseitige Ringdrainage verwendet worden, ebenso für die entlang der untersten Krainerwand verlaufenden Drainage. Im Abstand von

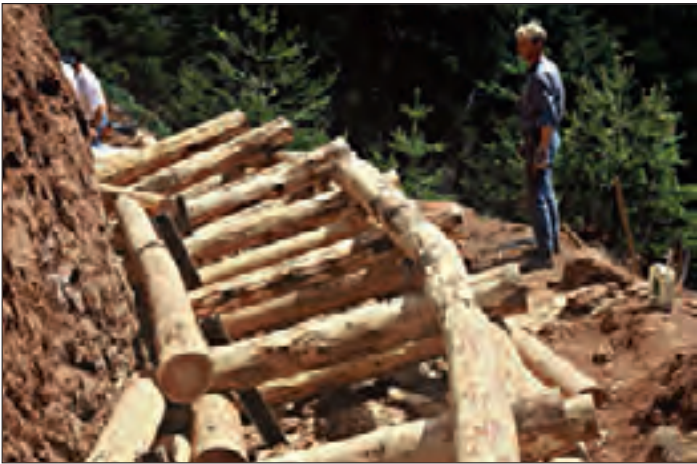
Abb. 18: Abbau der Drahtsteinkörbe und Sicherung des Rutschhanges mit drei bepflanzten Holzkrainerwänden aus Lärchenholz. Die 2. Holzkrainerwand (im Bau), gesichert mit Eisenpiloten, Frühjahr 1991.

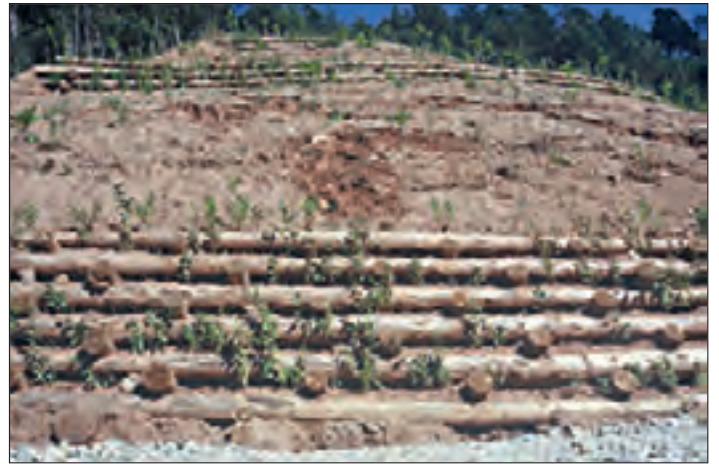
Abb. 19: Unmittelbar nach der Fertigstellung der drei Holzkrainerwände und der Bepflanzung der Zwischenfelder zeigen sich Risse in den oberflächennahen Bodenschichten, die sofort geschlossen wurden, Frühjahr 1991.

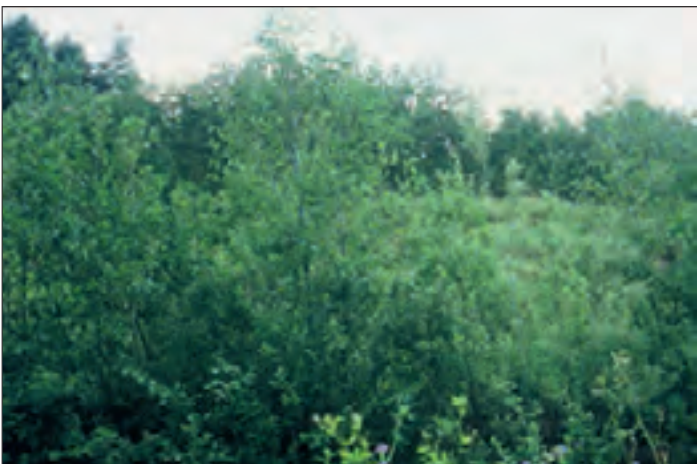
Abb. 20: Der gesicherte und stabile Hangabschnitt nach 20 Jahren, Sommer 2011.

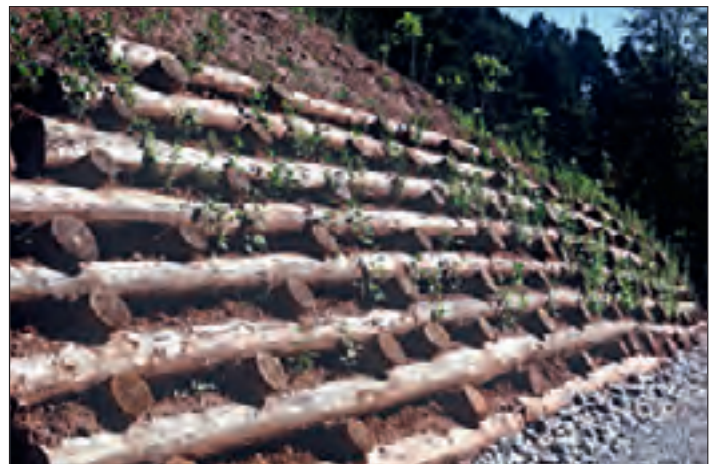
Abb. 21: Die soeben fertig gestellte bepflanzte Holzkrainerwand zur Fussicherung des Rutschhanges, von der Seite gesehen mit der bergseitigen Wegdrainage, Frühjahr 1991.

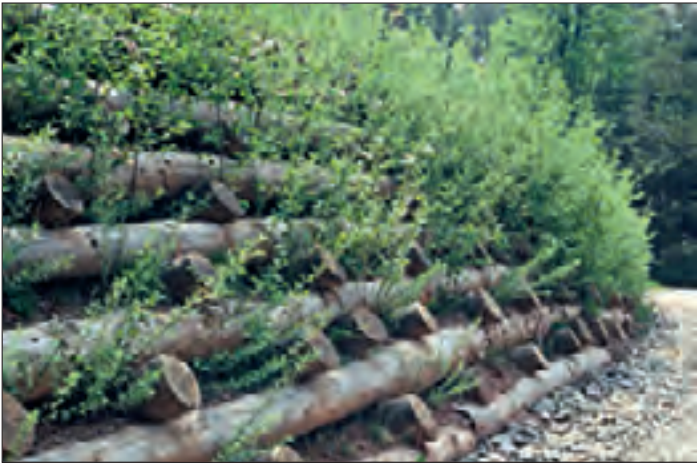
Abb. 22: Die Holzkrainerwand nach einem Jahr, Frühjahr 1992.
Fig. 22: La paroi en bois après une année, printemps 1992.

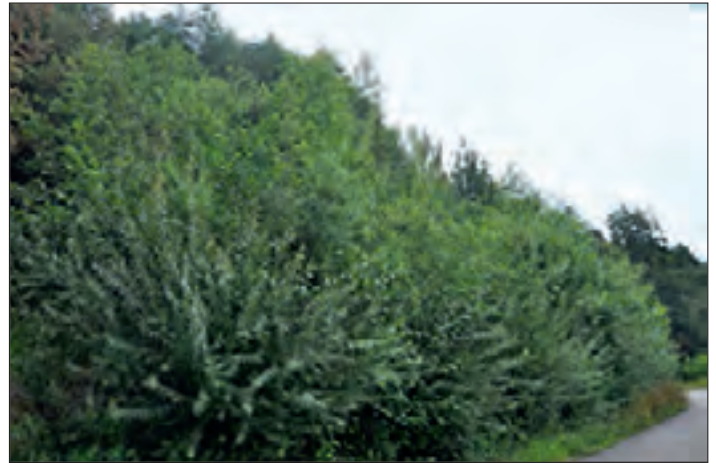
Abb. 23: Die Holzkrainerwand nach 20 Jahren, Sommer 2011.
Fig. 23: La paroi en bois après 20 ans, été 2011.

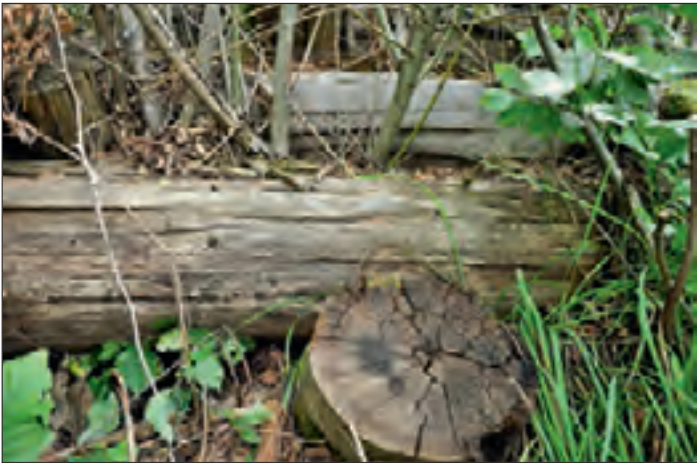
Abb. 24: Nahezu intakte Lärchenhölzer an der untersten Krainerwand des Zufahrtsweges zu den Widmayrhöfen, nach 20 Jahren, Sommer 2011.
Fig. 24: Bois de mélèze presque intact sous le caisson protégeant le chemin d'accès pour Widmayrhöfen, 20 ans après son installation, été 2011.

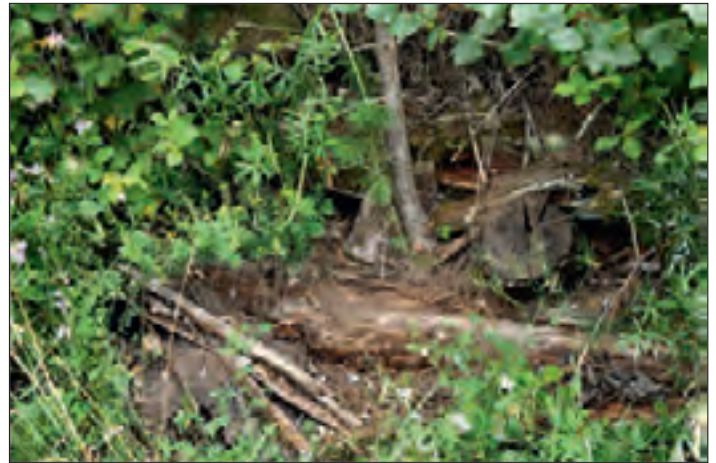
Abb. 25: Teilweise vermorschter Splint (unten) und bereits beginnende Fäulnis des Kernholzes (oben), was auf eine unterschiedliche Qualität der Lärchen-Rundhölzer schliessen lässt, Sommer 2011.
Fig. 25: Aubier partiellement vermoulu (dessous) et début du pourrissement du noyau (dessus), permettant de conclure sur la différente qualité des rondins en mélèze, été 2011.

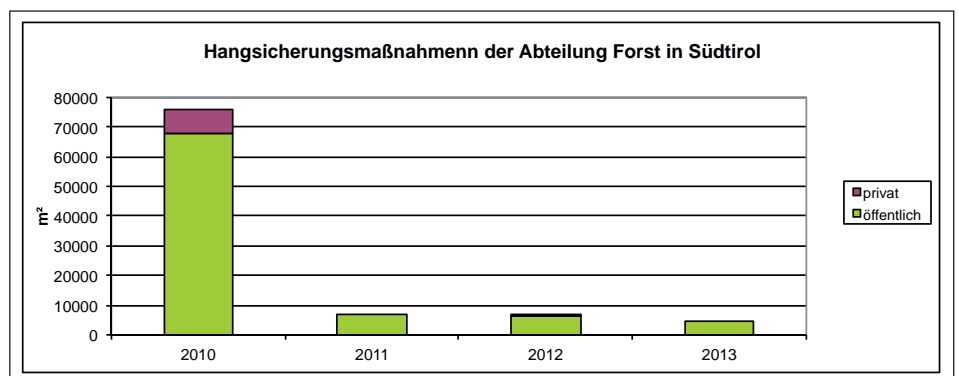
Abb. 2: Hangverbauungen der Forstverwaltung in Südtirol in den vergan- genen 4 Jahren (Quelle: Agrar- und Forstberichte der Autonomen Provinz Bozen-Südtirol 2010, 2011, 2012 und 2013).
Fig. 2: Ouvrages de stabilisation des pentes du Service des forêts dans le Tyrol du Sud durant les 4 dernières années (source: Rapport 2010, 2011, 2012 et 2013 sur la situation agricole et forestière de la Province autonome de Bolzano, Tyrol du Sud).

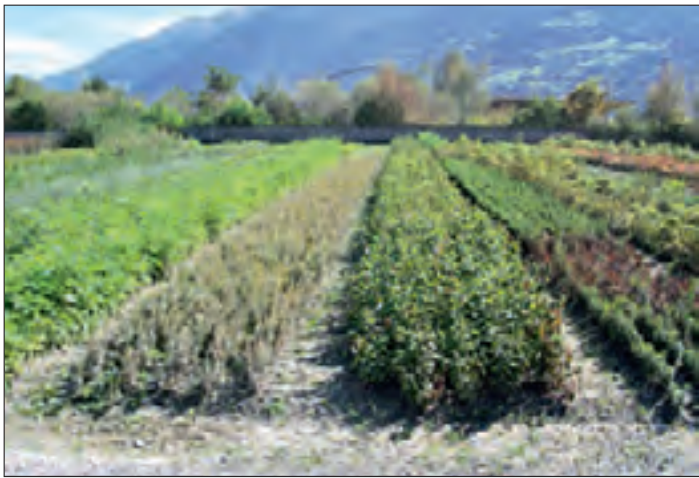
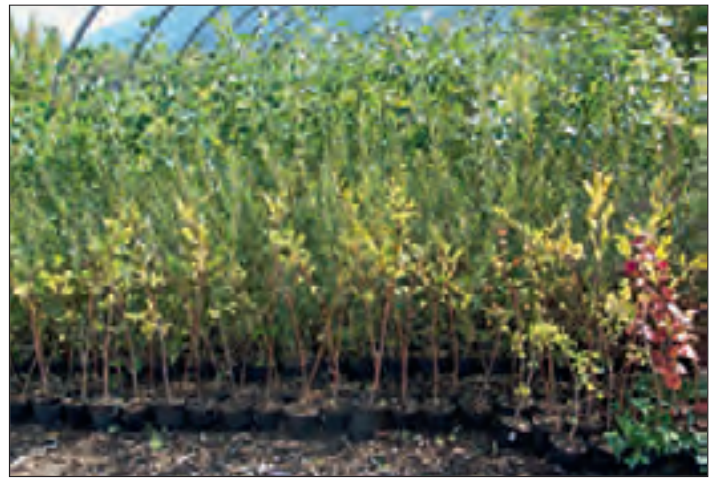
Abb. 3 und 4: Links: Autochthone Laubgehölze werden im Pflanzgarten des Sonderbetriebes für Bodenschutz, Wildbach- und Lawinenverbauung der Autonomen Provinz Bozen-Südtirol herangezogen.

Rechts: Ein Teil der Laubgehölze wird vertopft. Die Topfpflanzen können noch bis in den Herbst hinein für ingenieurbio-logische Baumassnahmen verwendet werden.

Im betriebseigenen Pflanzgarten werden jährlich rund 60'000 heimische Laubgehölze herangezogen, die dann auf den Baustellen der Wildbach- und Lawinenverbauung eingesetzt werden. Die Pflanzen werden zum Grossteil als Nacktwurzler im Frühjahr verpflanzt oder als Einlagen beim Bau von be-pflanzten Holzkrainerwänden, Hangrosten und im Buschlagenbau verwendet. Ein Teil der herangezogenen Laubgehölze wird im Frühjahr vertopft, sodass sie noch bis in den Herbst hinein

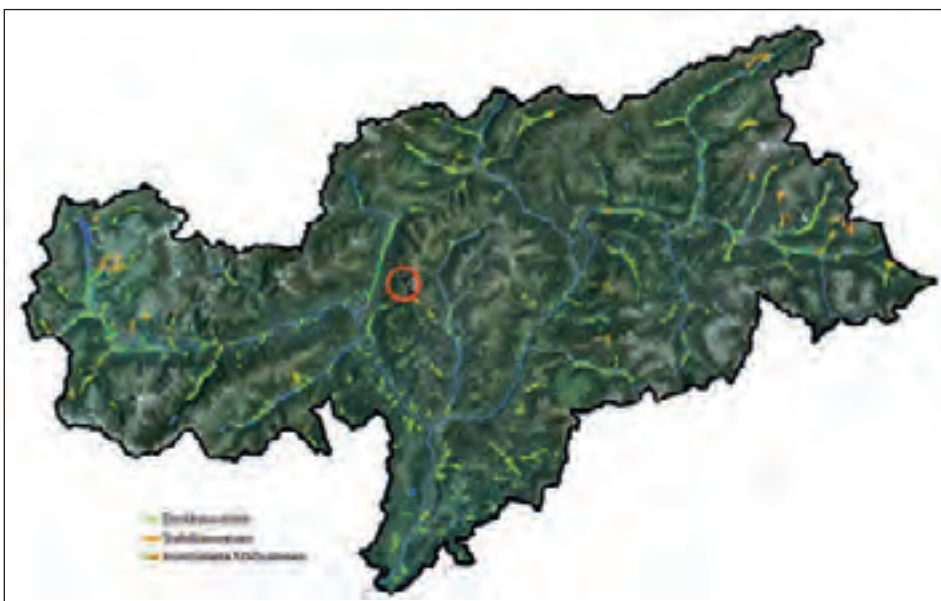
Abb. 5: Übersicht zu den ingenieurbio-logischen Baumassnahmen im Schutzbautenkataster.

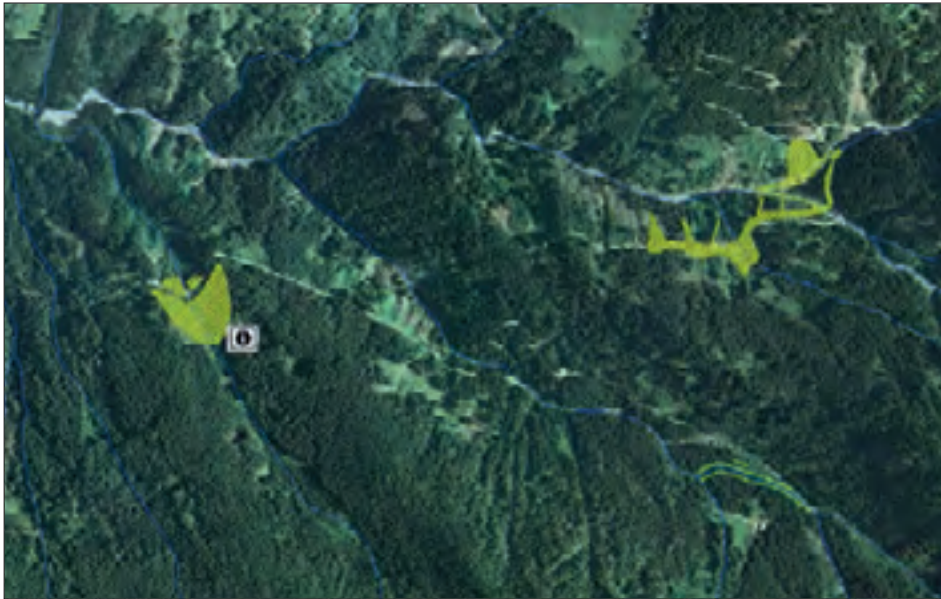
Abb. 6: Detailansicht der ingenieurbioologischen Massnahmen als digitalisierte Flächen im Schutzbautenkataster.

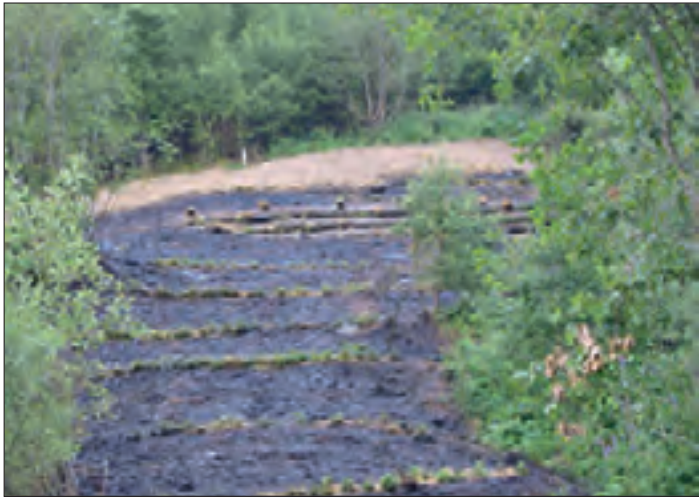
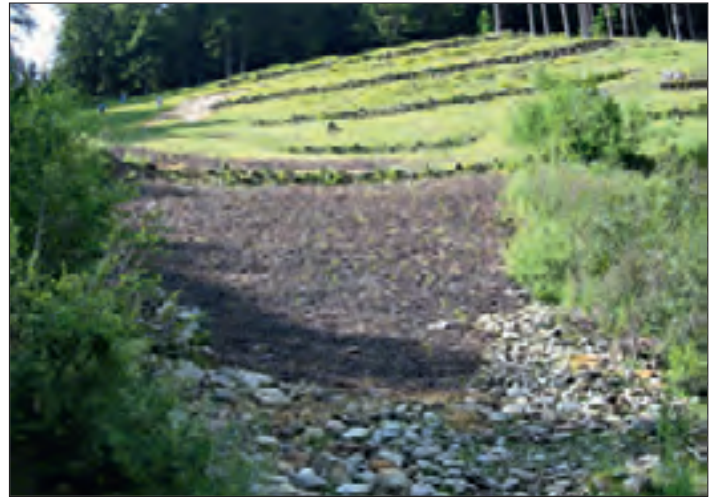
Abb. 8 und 9: Die ingenieurbioologischen Massnahmen sind im Schutzbautenkataster mit Bildern dokumentiert.
 Fig. 8 et 9: Les mesures de génie biologique sont documentées dans le cadastre des ouvrages de protection par des images.

Um eine Übersicht über die Art, Lokalisierung und den Zustand der in Südtirol errichteten Schutzbauten zu erlangen, wurde vor rund 10 Jahren begonnen, sämtliche Bauwerke in einem Schutzbautenkataster zu erfassen. Insgesamt sind derzeit rund 45'000 Bauwerke in diesem Schutzbautenkataster erfasst, darunter rund 4000 ingenieurbioologische «Bauwerke» an insgesamt 872 Stellen in Südtirol.

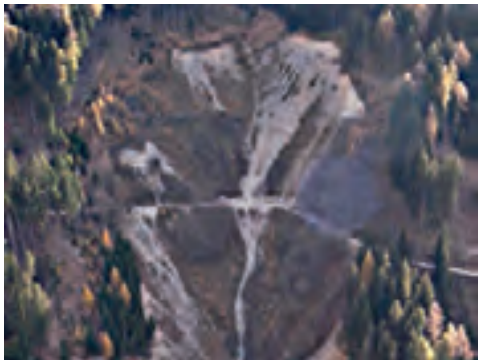
Vorher
2005

Problematik Hanganbruch liefert Geschiebe in Vorfluter, Gefährdung einer Forststrasse, die auch ein viel begangener Weg ist. In den 1980er-Jahren Anbruch mit ca. 300'000 m³, hervorgerufen durch Intensivniederschläge und vermutlich durch einen Rohrbruch einer Beregnungswasserleitung.

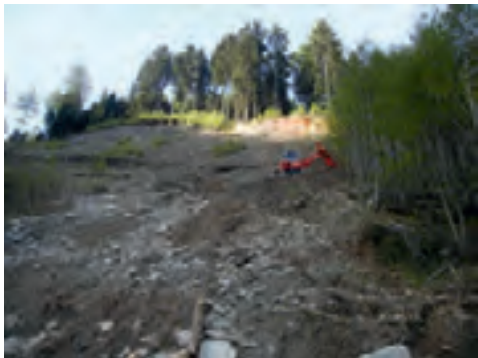
Bauphase
2005

Bautypen Bepflanzte Holzkrainerwände (3 Reihen mit einer Gesamtlänge von 90 m), Hangrost (300 m²), Heckenbuschlagen (1000 m²), Bepflanzung (1000 m²), Ansaaten nach Aufbringen einer Schicht von langhalmigem Stroh

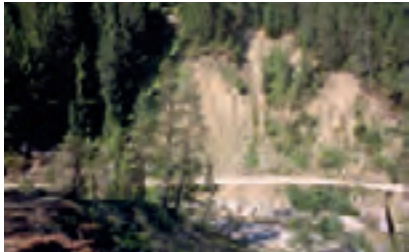
**Vorher
(2000)**

Lokalität	St. Kassian, Gadertal, Südtirol
Meereshöhe	1500 m
Exposition	Nord-Ost
Neigung	30°–35°
Problematik	Mehrere Hanganbrüche durch Ufererosion entlang des Kassianerbaches, Gefährdung einer Forststrasse, die auch als Wander- und Radweg benutzt wird, und auch Gefahr des erhöhten Geschiebeeintrages in den Vorfluter und in der Folge mögliche Verkläusung, mit schwerwiegenden Folgen auf die Ortschaften talwärts
Ziel	Reduzierung des Geschiebeeintrages, Sicherung der Forststrasse als Wander- und Radweg, Ufersicherung
Bautypen	Bepflanzte Holzkrainerwände (610 m ³), Abböschten der Abbruchkanten, Errichtung von Holzsperrern in den Gräben, Hydrosaat (5000 m ²), Bepflanzung mit Laubgehölzen
Bepflanzung	Salweide, Grossblattweide, Grauerle, Eberesche, Traubenkirsche, Vogelkirsche, Wolliger Schneeball, Roter Holunder
Bauzeit	Sommermonate 2001 und 2002, Bepflanzung mit Laubgehölzen in den Folgejahren bis 2012, Instandhaltungsarbeiten 2009

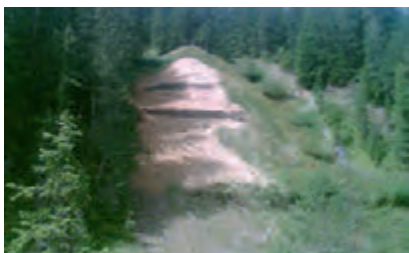
**Nach Instandhaltungs-
arbeiten
(2009)**

Bemerkungen	Derzeit keine Instandhaltung, regelmässige Kontrollen werden durchgeführt vor allem nach Starkregenereignissen

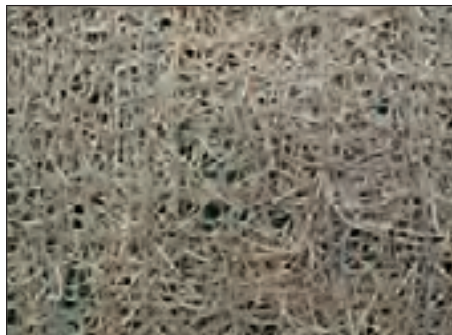
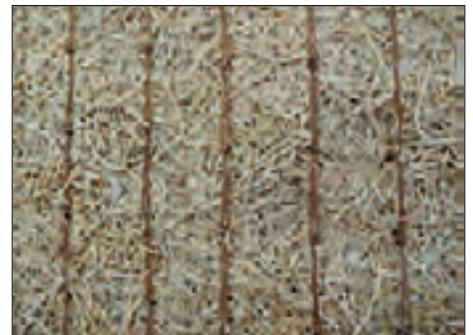
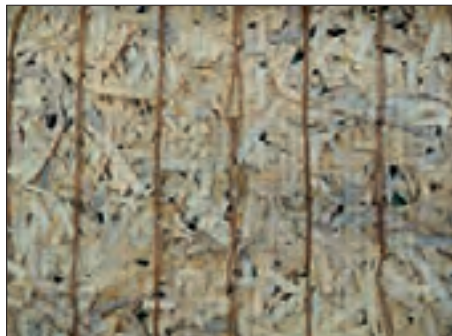
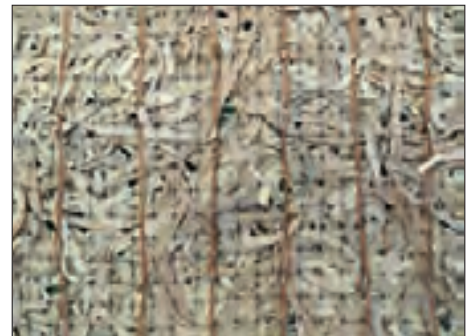
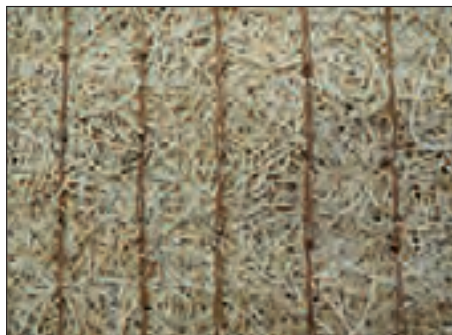
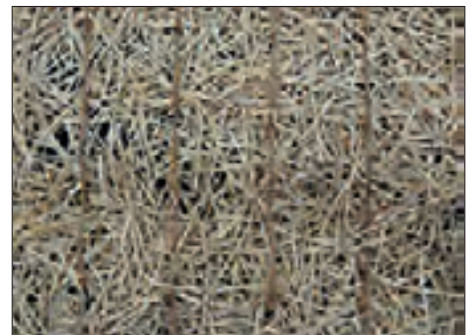
Abb. 2a: 10 Jute Classic (70% Buche, 30% Föhre)

Abb. 2b: 10H/PP Classic

Abb. 2c: 10H/PP Wirrgelege

Abb. 2d: 20H/HD/PP Wirrgelege

Abb. 2e: H/PP Wintervlies (Fichte, Föhre, Buche)

Abb. 2f: H/M/PP Mulchvlies (Laub- und Nadelholz)

Abb. 2: Im Labor geprüfte Holzwollevliese
 Fig. 2: *Test en laboratoire des géotextiles en laine de bois*

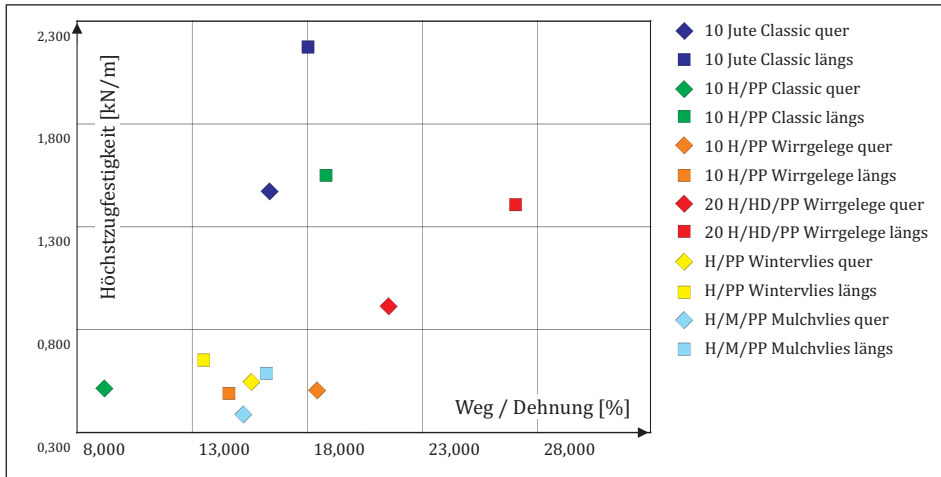
Abb. 5: Zusammenfassung Resultate Zugprüfung
 Fig. 5: Synthèse des résultats du test de résistance à la traction

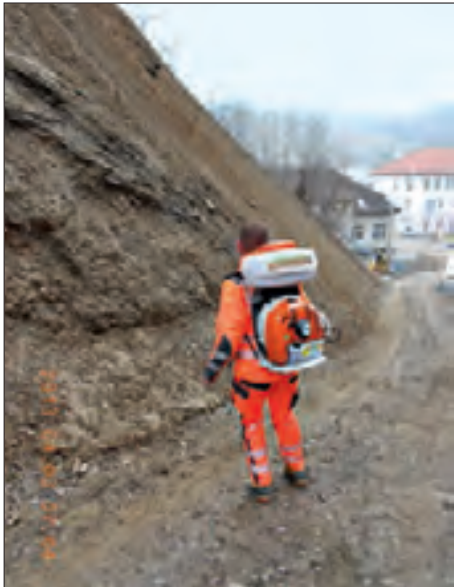
Abb. 8: Einbringen der Samen unter das Vlies, Bild Kurt Hollenstein
 Fig. 8: Introduction des semis sous le géotextile, image Kurt Hollenstein

Vor dem Einbau der Holzwohle-matten wurde Saatgut des Typs OH-Schotter mittels Gebläse (Druckluft) aufgebracht (Abb. 8 und 9). Nach Einbau der Matten wurde dieser Prozess wiederholt und das Saatgut noch einmal aufgebracht. Im unteren Teil der Versuchsfläche wurde Kleber eingesetzt, um das Wegspülen der Samen durch Regenwasser zu verhindern

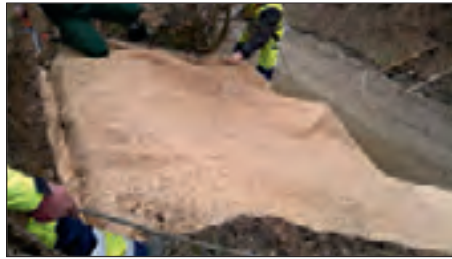
Abb. 10: Verankerung der Matten
 Abb. 10: Ancrage des nattes

Als Nächstes wurden die Matten in der Falllinie durch die Schwerkraft abgerollt und gerichtet. Anschliessend wurden die Matten vernagelt (Abb. 10 bis 13). Und einzelne Pflanzen und Felsnasen dabei ausgeschnitten. Die Vernagelung erfolgte in einem Raster von ca. 1,0 m (vertikal) auf 0,5 m (horizontal). Es wurden Nägel aus Metall und aus Holz eingesetzt, wobei Metall zahlenmässig klar überwog; dies hing u.a. auch mit dem wesentlich grösseren Eindringwiderstand der Holznägel im eher kompakten Fels zusammen.

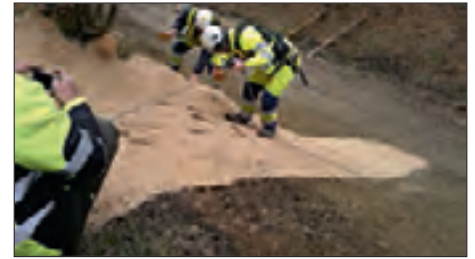
Abb. 11: Vernagelung der Matten am Hang
 Fig. 11: Clouages des nattes dans le talus

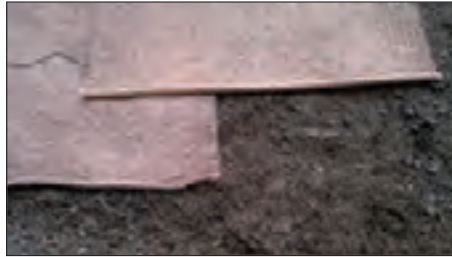
Abb. 12: Überlappung der Bahnen
 Fig. 12: Chevauchement entre les bandes

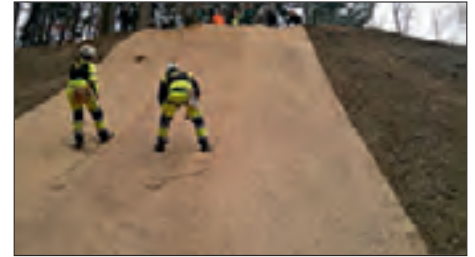
Abb. 13: Fortsetzung der Installation
 Fig. 13: Suite de l'installation

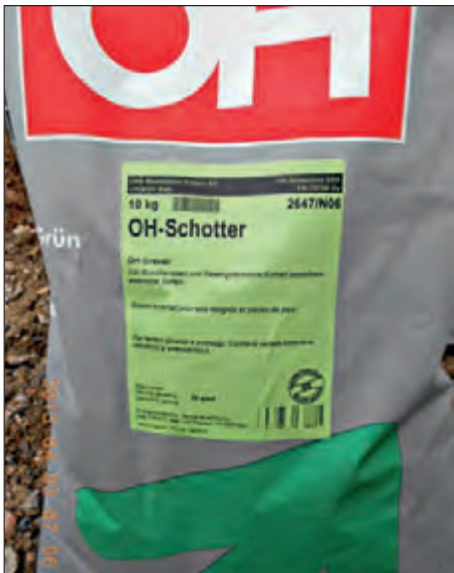
Abb. 9: Verwendetes Saatgut, Bild Kurt Hollenstein
 Fig. 9: Semences utilisées, image Kurt Hollenstein

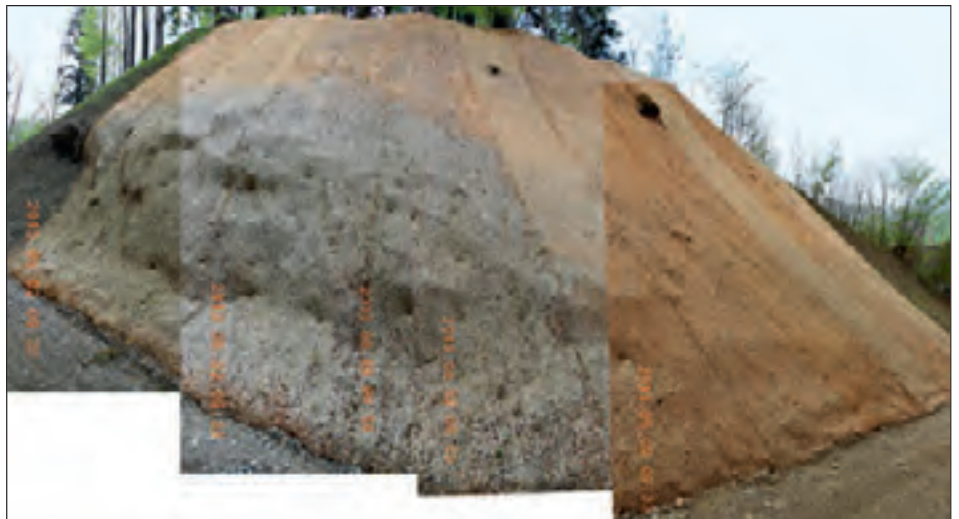
Abb. 14: Zustand der Versuchsfläche einen Monat nach dem Einbau, Bild Kurt Hollenstein
 Fig. 14: Etat de la parcelle expérimentale un mois après son installation

Bei der ersten visuellen Kontrolle einen Monat nach dem Einbau, im Mai 2013, wurden keine wesentlichen Verschiebungen und Verformungen und auch keine mechanischen Beschädigungen festgestellt. Lediglich in konkaven Stellen wiesen die Matten bis zu 10 cm Distanz vom Gelände auf. Dies wies auf eine Schrumpfung der Trägernetze hin. Am Hangfuss waren deutliche Wülste aus erodiertem Bodenmaterial.

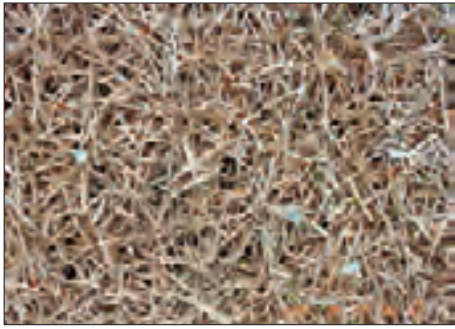
Abb. 15a: Vegetation einen Monat nach dem Einbau. Matte mit hoher Grammatur, Bild Kurt Hollenstein

Abbildung 14 zeigt die Ansicht der Fläche vom Mai 2013. Die Nahaufnahmen in Abbildung 15 zeigen den Beginn einer lockeren Vegetation.

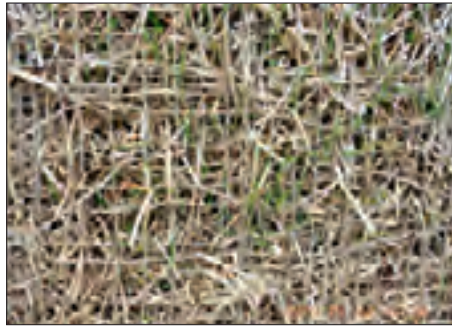
Fig. 15a: Végétation un mois après la mise en place. Géotextile avec un grammage plus élevé, image Kurt Hollenstein

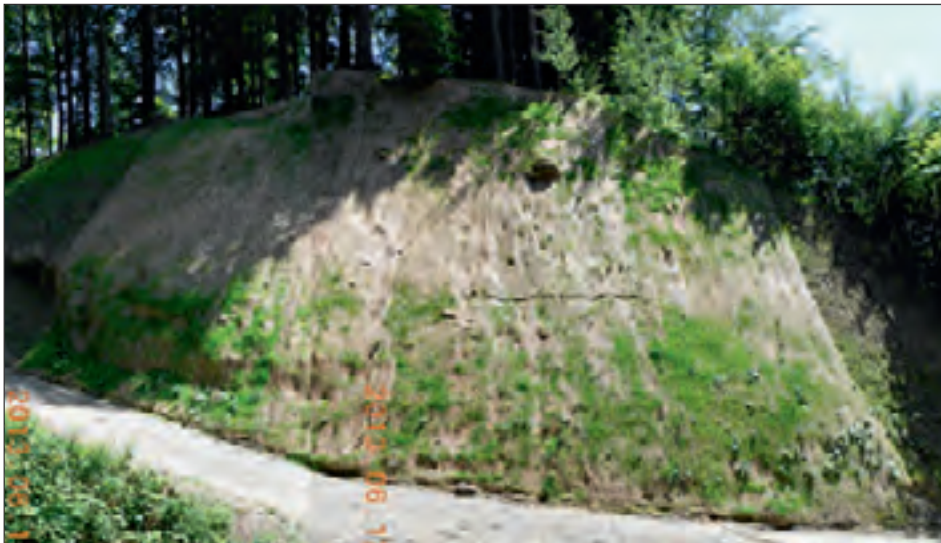
Abb. 16: Zustand der Versuchsfläche zweieinhalb Monate nach dem Einbau, Bild Kurt Hollenstein

mechanische Beschädigungen festzustellen. Die Matten hatten das Geländeformat in den konkaven Bereichen angenommen und die Bodenwülste am Hangfuß waren unverändert geblieben. Im Gegenteil zur ersten Kontrolle war eine signifikante Verdichtung der Vegetation sichtbar (Abb. 16).

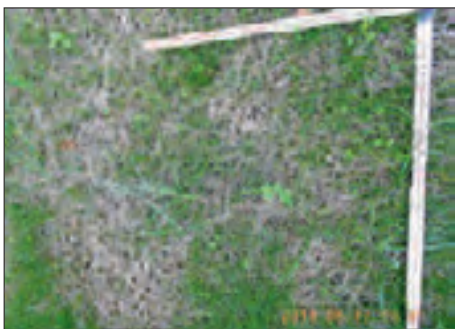
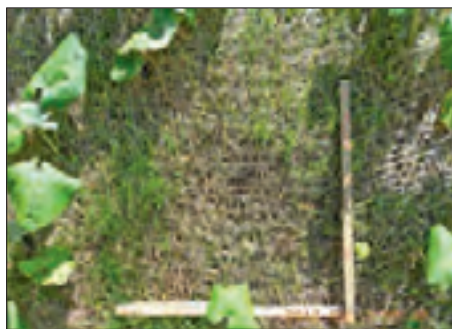
Abb. 17a: Aus dem oberen Drittel der Matte mit hoher Grammatur

Abb. 17b: Aus dem unteren Drittel der Matte mit tiefer Grammatur

Abb. 17: Zustand 10 Wochen nach Einbau für Typ 70 Buche 30 Föhre 350 g/m² Trägermaterial Jute, Bilder Kurt Hollenstein

Fig. 17: Etat 10 semaines après la mise en place pour le type: 70% hêtres, 30% pins, grammage 350 g/m², matériel de support en jute, images Kurt Hollenstein

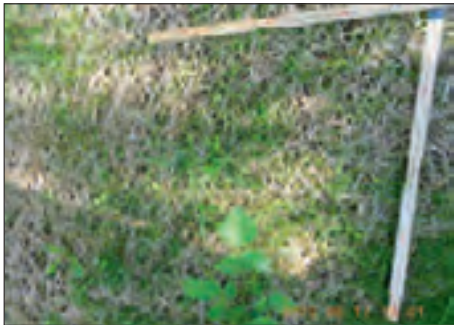
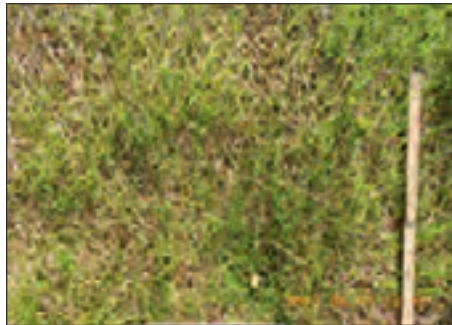
Abb. 18a: Aus dem oberen Drittel der Matte

Abb. 18b: Aus dem unteren Drittel der Matte

Abb. 18: Zustand 10 Wochen nach Einbau für Typ 70 Buche 30 Föhre 350 g/m² Trägermaterial PP, Bilder Kurt Hollenstein

Fig. 18: Etat 10 semaines après la mise en place pour le type: 70% hêtres, 30% pins, grammage 350 g/m², matériel de support en PP, images Kurt Hollenstein

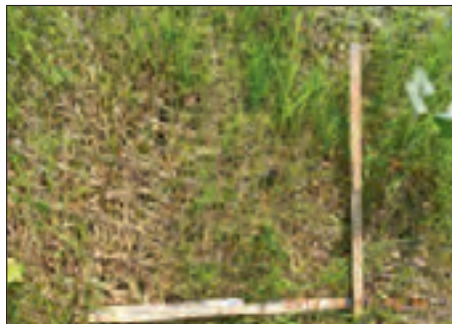
Abb. 19b: Aus dem unteren Drittel der Matte

Abb. 19: Zustand 10 Wochen nach Einbau für Typ 70 Föhre 30 Buche 350 g/m² Trägermaterial Jute, Bilder Kurt Hollenstein

Fig. 19: Etat 10 semaines après la mise en place pour le type: 70% pins, 30% hêtres, grammage 350 g/m², matériel de support en jute, images Kurt Hollenstein

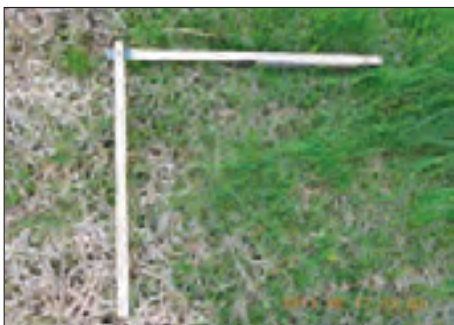
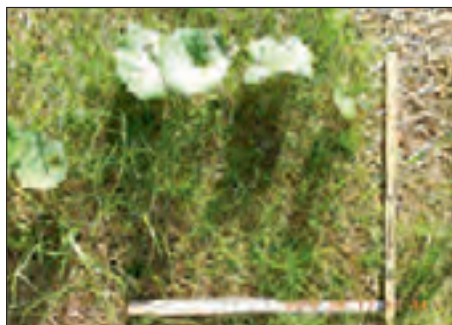
Abb. 20a: Aus dem oberen Drittel der Matte

Abb. 20b: Aus dem unteren Drittel der Matte

Abb. 20: Zustand 10 Wochen nach Einbau für Typ 70 Föhre 30 Buche 350 g/m² Trägermaterial PP, Bilder Kurt Hollenstein

Fig. 20: Etat 10 semaines après la mise en place pour le type: 70% pins, 30% hêtres, grammage 350 g/m², matériel de support PP, images Kurt Hollenstein

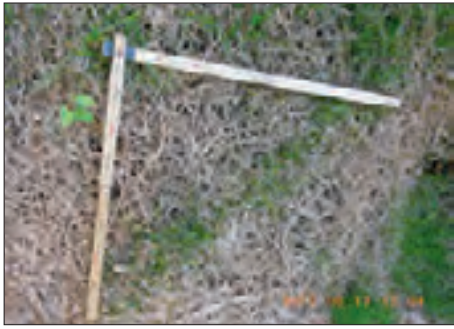
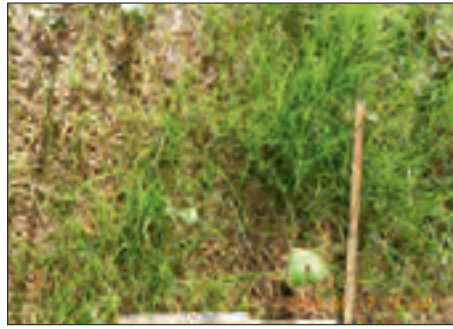
Abb. 21a: Aus dem oberen Drittel der Matte

Abb. 21b: Aus dem unteren Drittel der Matte

Abb. 21: Zustand 10 Wochen nach Einbau für Typ 90 Buche 10 Föhre 500 g/m² Trägermaterial PP, Bilder Kurt Hollenstein

Fig. 21: Etat 10 semaines après la mise en place pour le type: 90% hêtres, 10% pins, grammage 500 g/m², matériel de support en PP, images Kurt Hollenstein

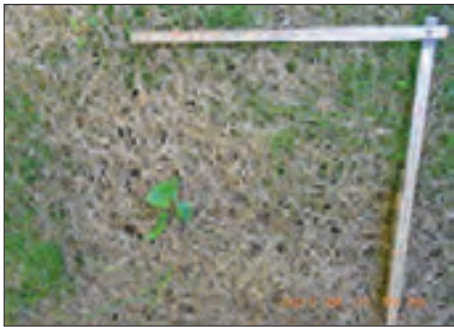
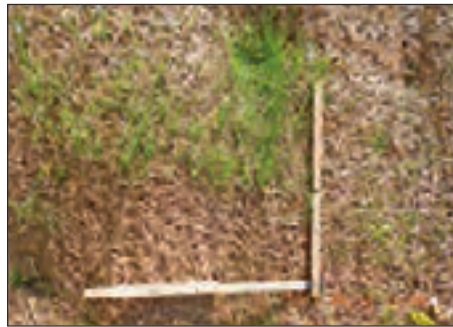
Abb. 22a: Aus dem oberen Drittel der Matte

Abb. 22b: Aus dem unteren Drittel der Matte

Abb. 22: Zustand 10 Wochen nach Einbau für Typ 90 Föhre 10 Buche 500 g/m² Trägermaterial PP, Bilder Kurt Hollenstein

Fig. 22: Etat 10 semaines après la mise en place pour le type: 90% pins, 10% hêtres, grammage 500 g/m², matériel de support en PP, images Kurt Hollenstein

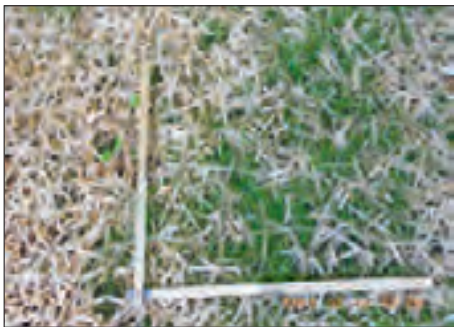
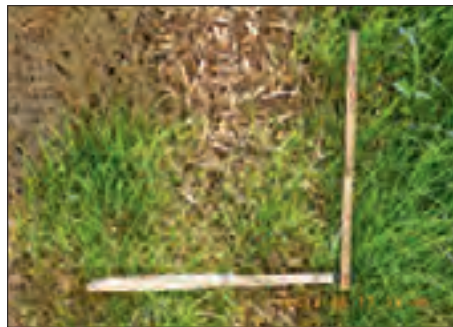
Abb. 23a: Aus dem oberen Drittel der Matte

Abb. 23b: Aus dem unteren Drittel der Matte

Abb. 23: Zustand 10 Wochen nach Einbau für Typ Wirrgelege 70 Föhre 30 Buche 450 g/m² Trägermaterial PP, Bilder Kurt Hollenstein

Fig. 23: Etat 10 semaines après la mise en place pour le type avec treillis: 70% pins, 30% hêtres, grammage 450 g/m², matériel de support en PP, images Kurt Hollenstein
