Hang- und Böschungssicherung
Stabilisation des versants et des talus
Assicurazione di pendii e scarpate

INGENIEURBIOLOGIE
GENIE BIOLOGIQUE
INGEGNERIA NATURALISTICA

**Mitteilungsblatt für die Mitglieder
des Vereins für Ingenieurbiologie**

Heft Nr. 3/2014, 24. Jahrgang
Erscheint viermal jährlich

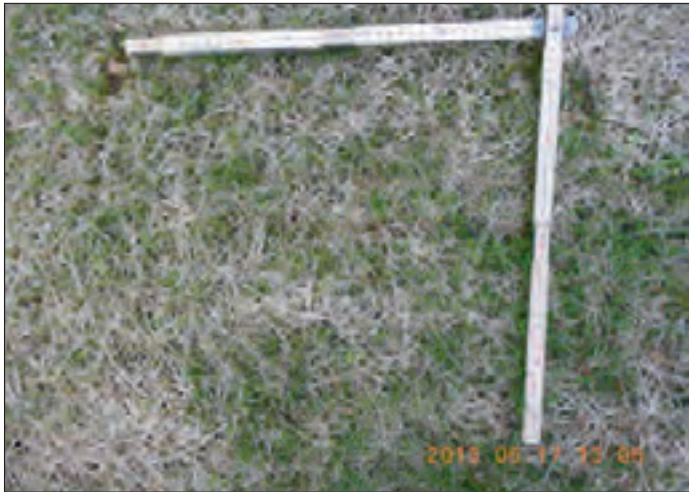
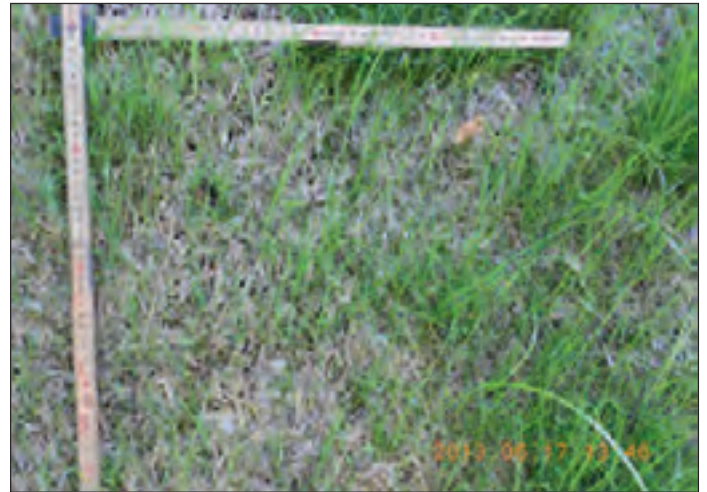
Abb. 24a: Aus dem oberen Drittel der Matte

Abb. 24b: Aus dem unteren Drittel der Matte

Abb. 24: Zustand 10 Wochen nach Einbau für Typ 90 Föhre 10 Buche 500 g/m² Trägermaterial PP, Bilder Kurt Hollenstein

Fig. 24: Etat 10 semaines après la mise en place pour le type: 90% pins, 10% hêtres, grammage 500 g/m², matériel de support en PP, images Kurt Hollenstein

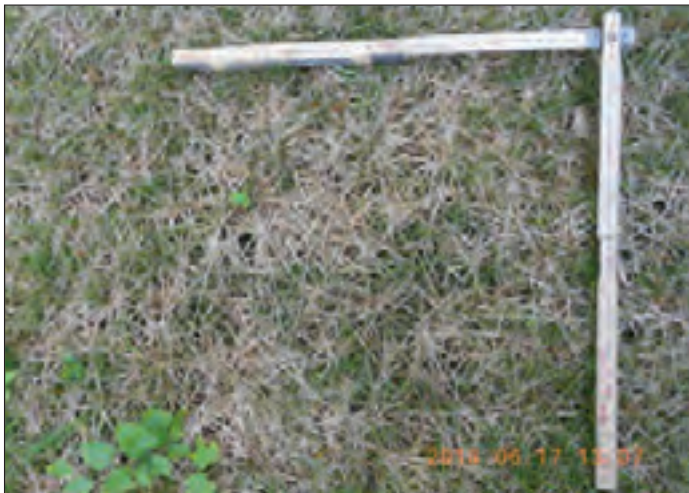
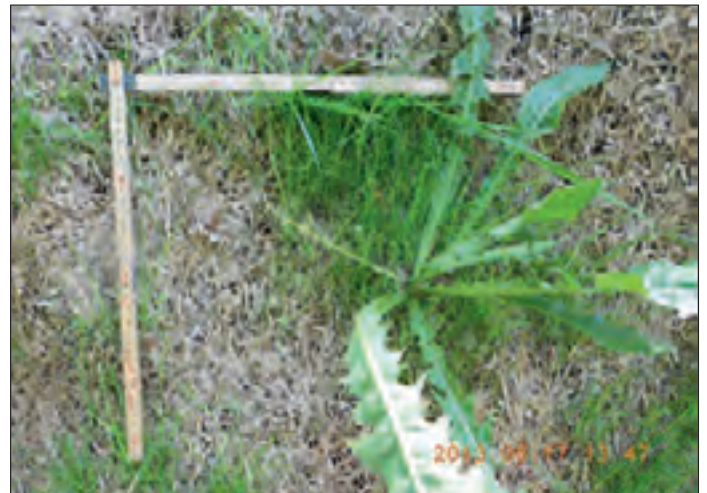
Abb. 25a: Aus dem oberen Drittel der Matte

Abb. 25b: Aus dem unteren Drittel der Matte

Abb. 25: Zustand 10 Wochen nach Einbau für Typ 70 Föhre 30 Buche 350 g/m² Trägermaterial PP, Bilder Kurt Hollenstein

Fig. 25: Etat 10 semaines après la mise en place pour le type: 70% pins, 30% hêtres, grammage 350 g/m², matériel de support en PP, images Kurt Hollenstein

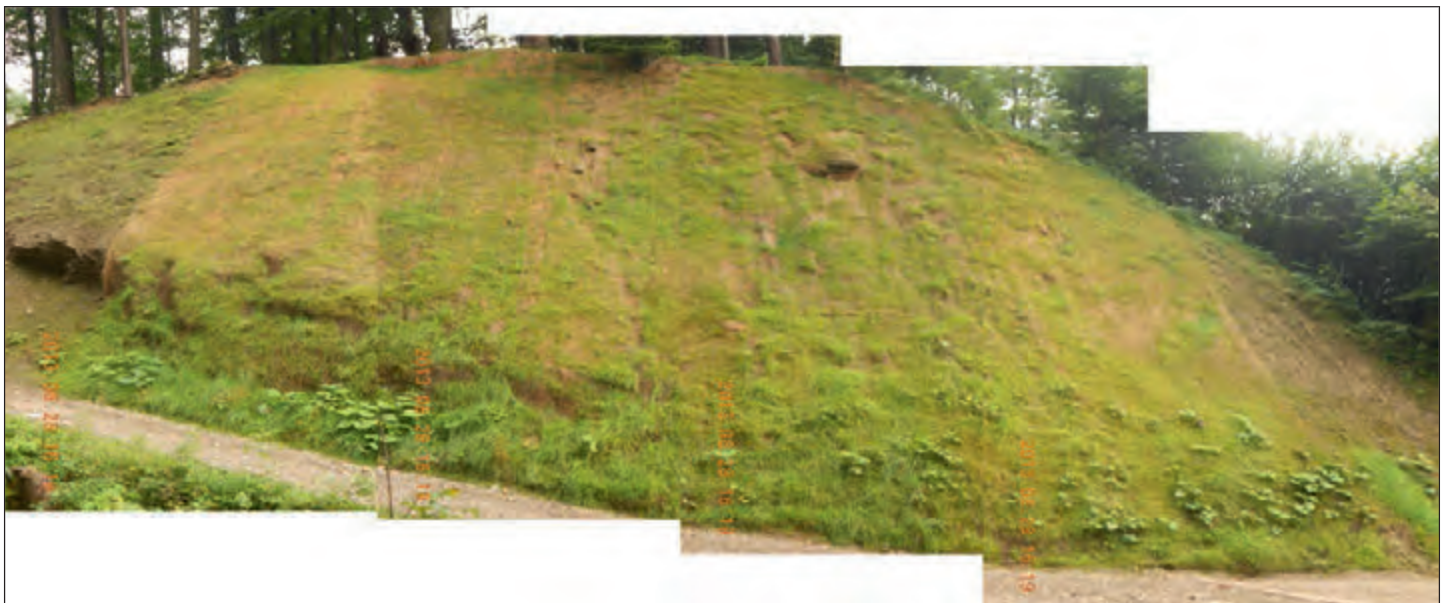
Abb. 26: Zustand der Versuchsfläche knapp fünf Monate nach dem Einbau, Bild Kurt Hollenstein

Fig. 26: Etat des parcelles expérimentales 5 mois à peine après leur installation, image Kurt Hollenstein

sche Beschädigungen festzustellen. Die Matten hatten das Geländeformat in den konkaven Bereichen angenommen und die Bodenwülste am Hangfuß waren unverändert geblieben. Eine signifikante Verdichtung der Vegetation war sichtbar (Abb. 26).

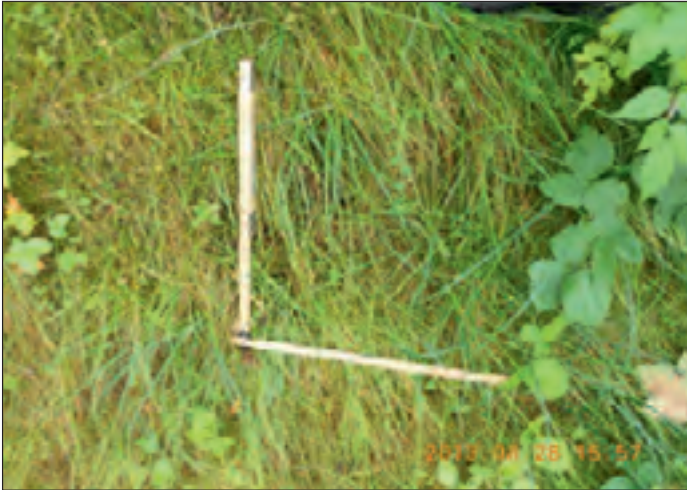
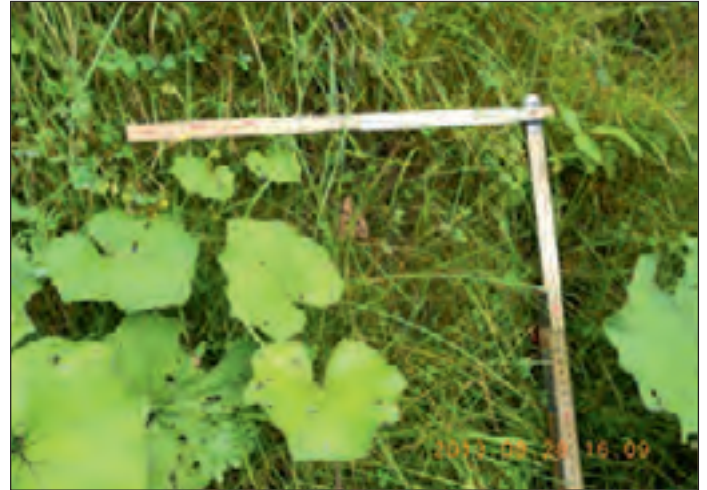
Abb. 27a: Aus dem oberen Drittel der Matte

Abb. 27b: Aus dem unteren Drittel der Matte

Abb. 27: Zustand 5 Monate nach Einbau für Typ 70 Buche 30 Föhre 350 g/m² Trägermaterial Jute, Bilder Kurt Hollenstein

Fig. 27: Etat 5 mois après la mise en place pour le type: 70% hêtres, 30% pins, grammage 350 g/m², matériel de support en jute, images Kurt Hollenstein

In den Abbildung 27 bis 35 sind Nahaufnahmen aus dem oberen und unteren Drittel der eingebauten Matten in gleicher Anordnung von rechts nach links zu sehen.

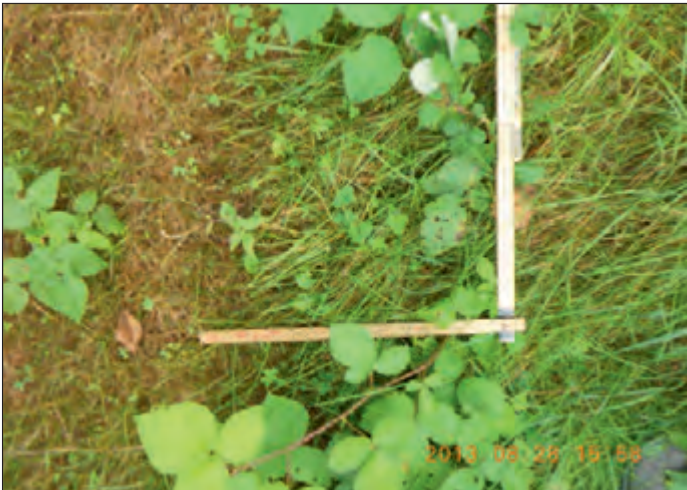
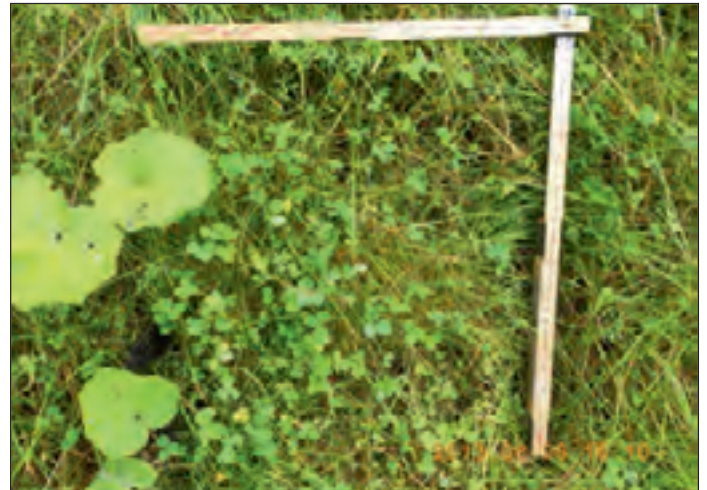
Abb. 28a: Aus dem oberen Drittel der Matte

Abb. 28b: Aus dem unteren Drittel der Matte

Abb. 28: Zustand 5 Monate nach Einbau für Typ 70 Buche 30 Föhre 350 g/m² Trägermaterial PP, Bilder Kurt Hollenstein

Fig. 28: Etat 5 mois après la mise en place pour le type: 70% hêtres, 30% pins, grammage 350 g/m², matériel de support en PP, images Kurt Hollenstein

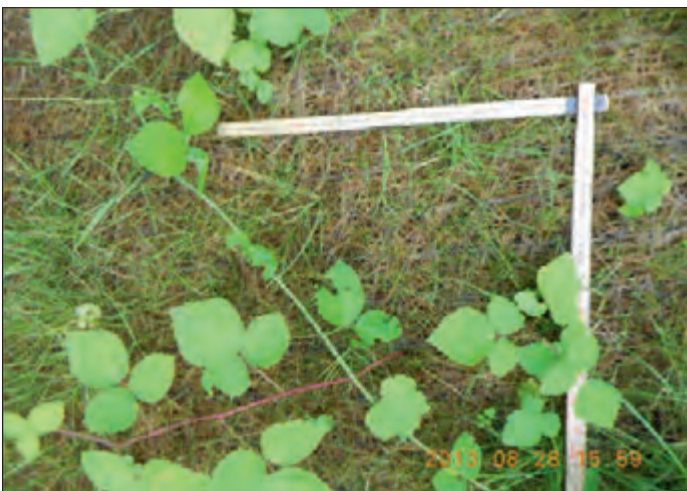
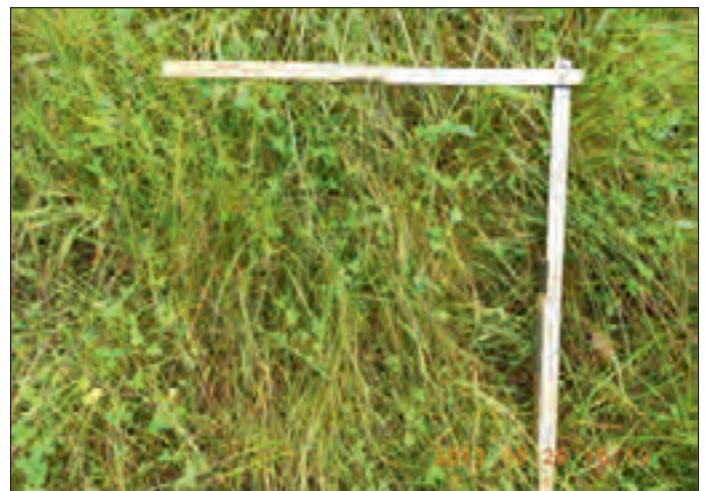
Abb. 29a: Aus dem oberen Drittel der Matte

Abb. 29b: Aus dem unteren Drittel der Matte

Abb. 29: Zustand 5 Monate nach Einbau für Typ 70 Föhre 30 Buche 350 g/m² Trägermaterial Jute, Bilder Kurt Hollenstein

Fig. 29: Etat 5 mois après la mise en place pour le type: 70% pins, 30% hêtres, grammage 350 g/m², matériel de support en jute, images Kurt Hollenstein

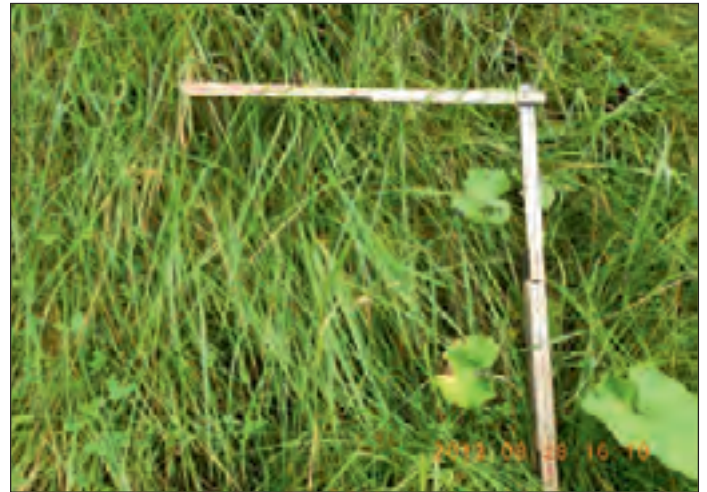
Abb. 30b: Aus dem unteren Drittel der Matte

Abb. 30: Zustand 5 Monate nach Einbau für Typ 70 Föhre 30 Buche 350 g/m² Trägermaterial PP, Bilder Kurt Hollenstein

Fig. 30: Etat 5 mois après la mise en place pour le type: 70% pins, 30% hêtres, grammage 350 g/m², matériel de support en PP, images Kurt Hollenstein

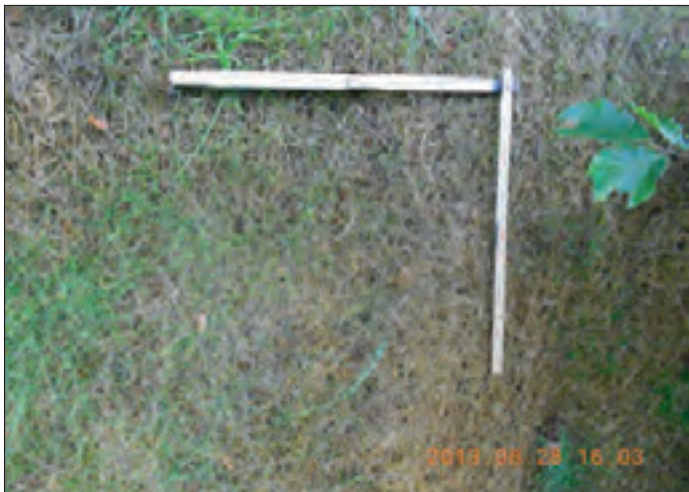
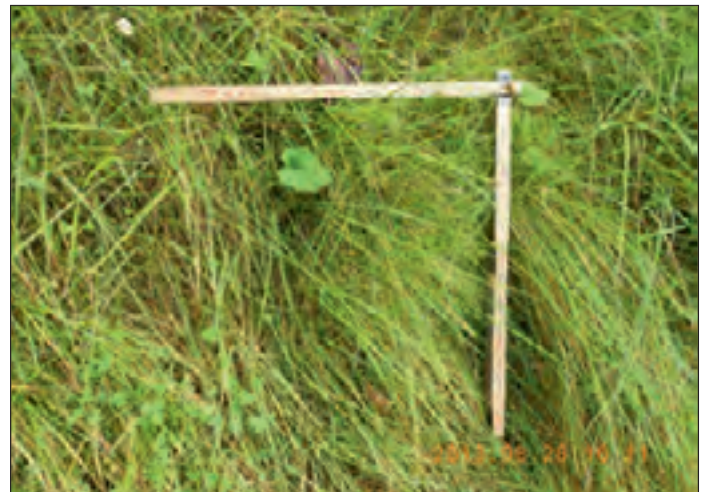
Abb. 31a: Aus dem oberen Drittel der Matte

Abb. 31b: Aus dem unteren Drittel der Matte

Abb. 31: Zustand 5 Monate nach Einbau für Typ 90 Buche 10 Föhre 500 g/m² Trägermaterial PP, Bilder Kurt Hollenstein

Fig. 31: Etat 5 mois après la mise en place pour le type: 90% hêtres, 10% pins, grammage 500 g/m², matériel de support en PP, images Kurt Hollenstein

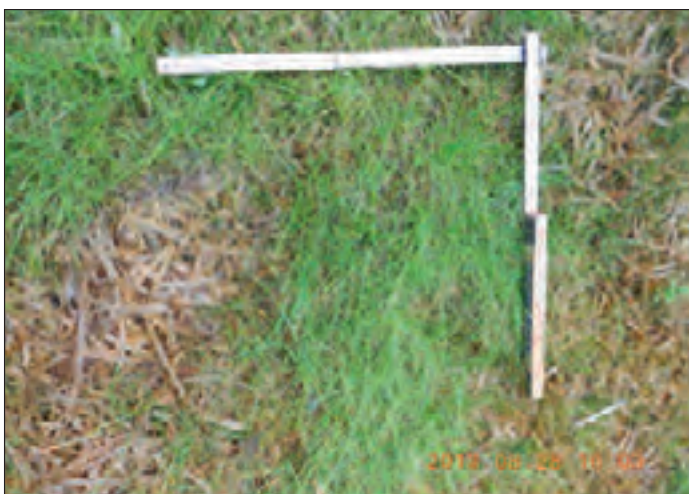
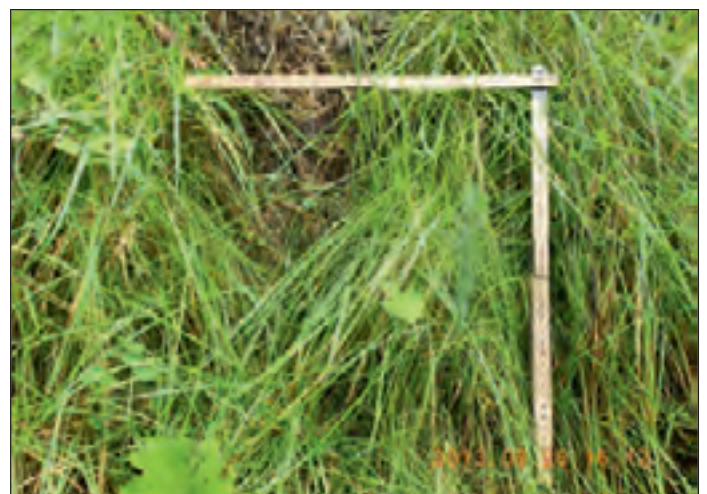
Abb. 32a: Aus dem oberen Drittel der Matte

Abb. 32b: Aus dem unteren Drittel der Matte

Abb. 32: Zustand 5 Monate nach Einbau für Typ 90 Föhre 10 Buche 500 g/m² Trägermaterial PP, Bilder Kurt Hollenstein

Fig. 32: Etat 5 mois après la mise en place pour le type: 90% pins, 10% hêtres, grammage 500 g/m², matériel de support en PP, images Kurt Hollenstein

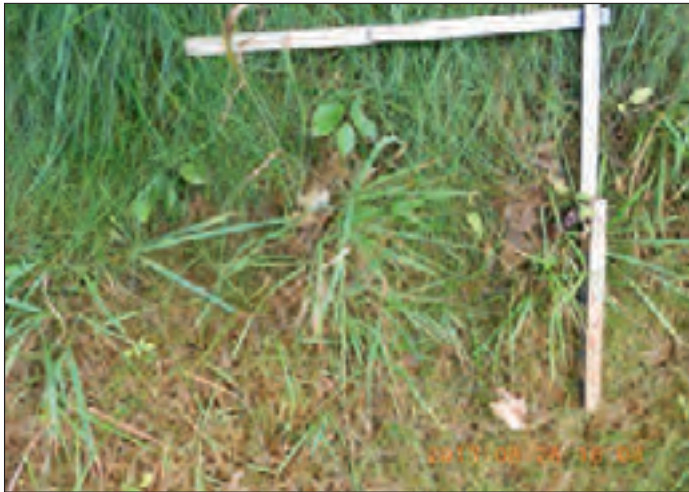
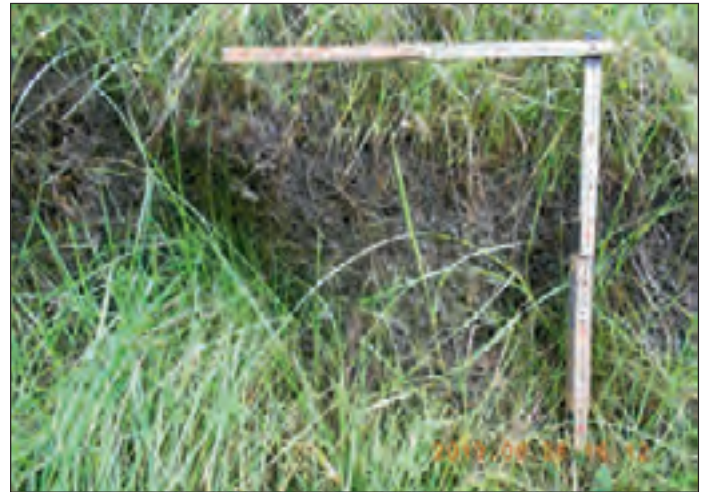
Abb. 33a: Aus dem oberen Drittel der Matte

Abb. 33b: Aus dem unteren Drittel der Matte

Abb. 33: Zustand 5 Monate nach Einbau für Wirrgelege 70 Föhre 30 Buche 450 g/m² Trägermaterial PP, Bilder Kurt Hollenstein

Fig. 33: Etat 5 mois après la mise en place pour le type avec treillis: 70% pins, 30% hêtres, grammage 450 g/m², matériel de support en PP, images Kurt Hollenstein

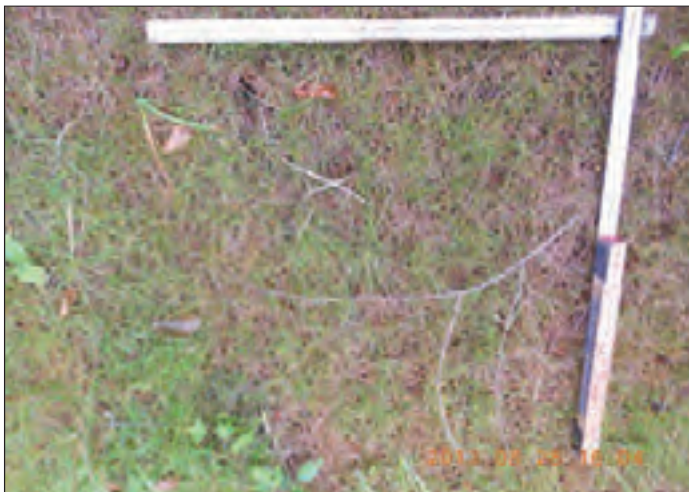
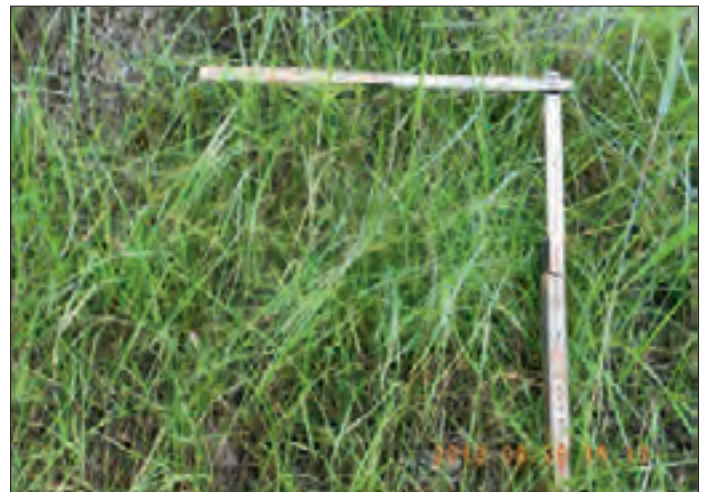
Abb. 34a: Aus dem oberen Drittel der Matte

Abb. 34b: Aus dem unteren Drittel der Matte

Abb. 34: Zustand 5 Monate nach Einbau für Typ 90 Föhre 10 Buche 500 g/m² Trägermaterial PP, Bilder Kurt Hollenstein

Fig. 34: Etat 5 mois après la mise en place pour le type: 90% pins, 10% hêtres, grammage 500 g/m², matériel de support en PP, images Kurt Hollenstein

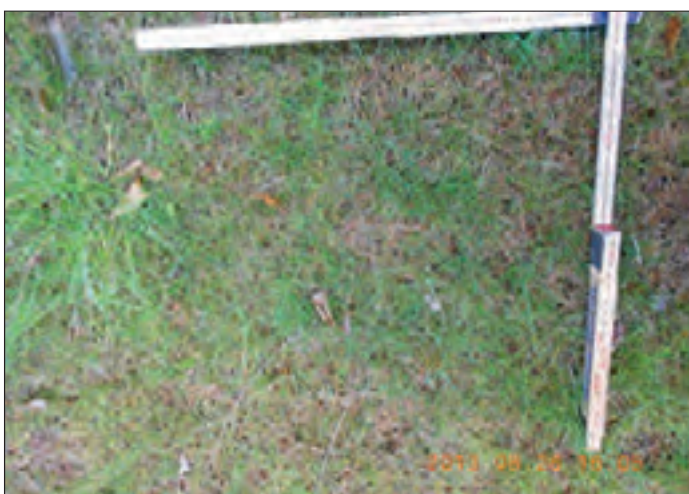
Abb. 35a: Aus dem oberen Drittel der Matte

Abb. 35: Zustand 5 Monate nach Einbau für Typ 70 Föhre 30 Buche 350 g/m² Trägermaterial PP, Bilder Kurt Hollenstein

Fig. 35: Etat 5 mois après la mise en place pour le type: 70% pins, 30% hêtres, grammage 350 g/m², matériel de support en PP, images Kurt Hollenstein

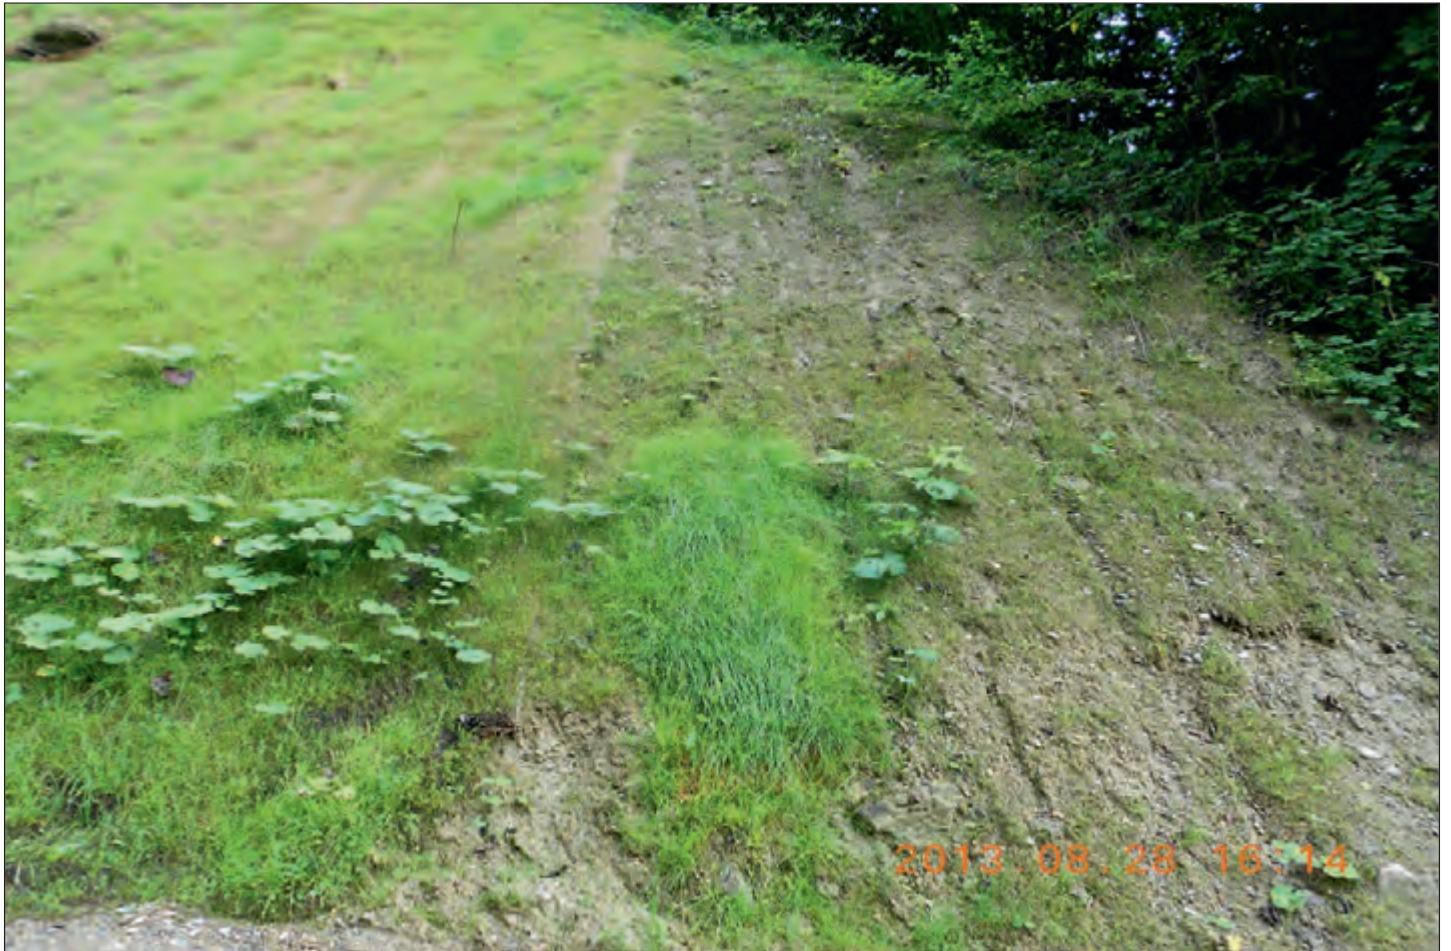
Abb. 36: Versuchsfläche (links) und Kontrollfläche (rechts). Die Vegetation auf der Versuchsfläche ist deutlich besser entwickelt. Bild Kurt Hollenstein
Fig. 36: Parcelles expérimentales (à gauche) et parcelles de contrôle (à droite). La végétation sur la parcelle expérimentale est nettement plus développée.
Image Kurt Hollenstein

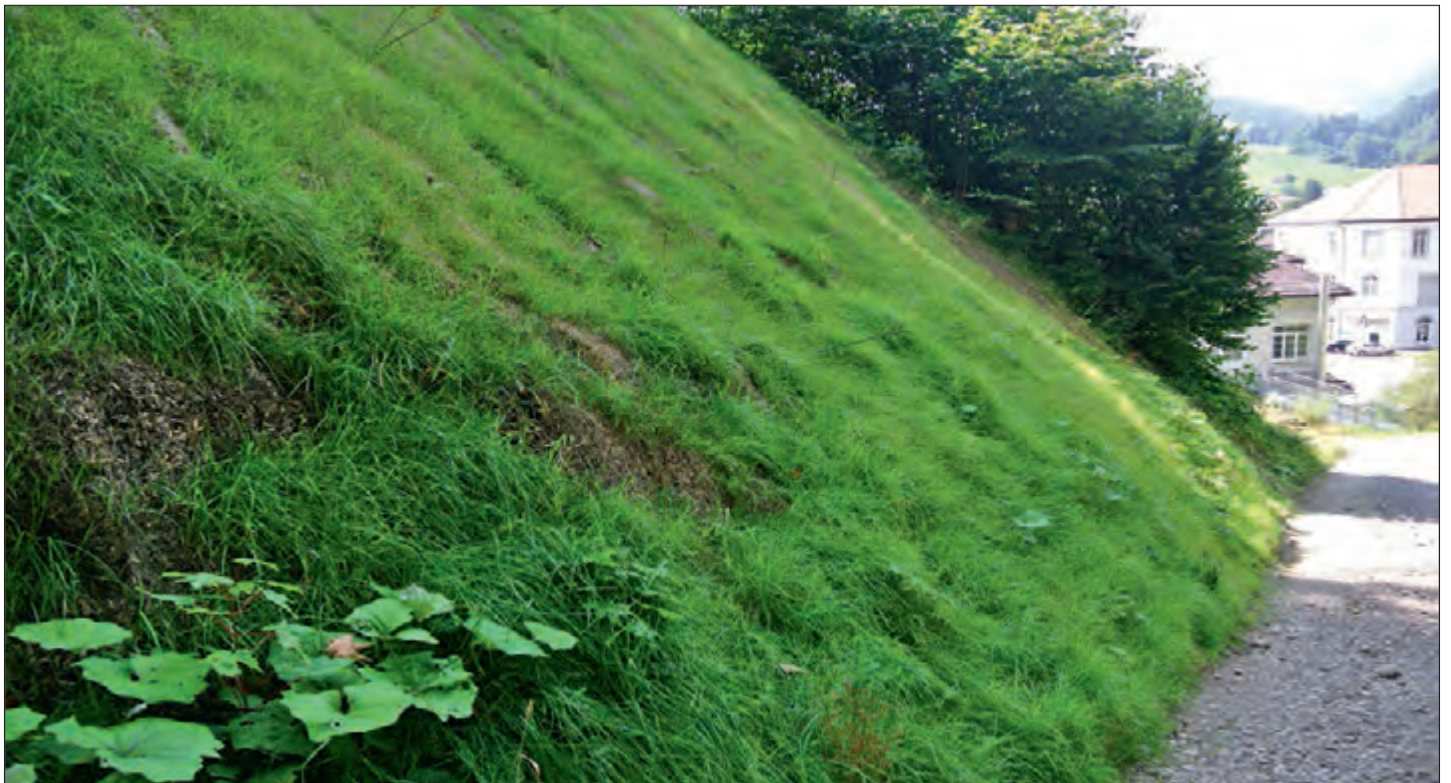
Abb. 37: Stand April 2014, Bild Thomas Wildberger
Fig. 37: Etat en avril 2014, image Thomas Wildberger

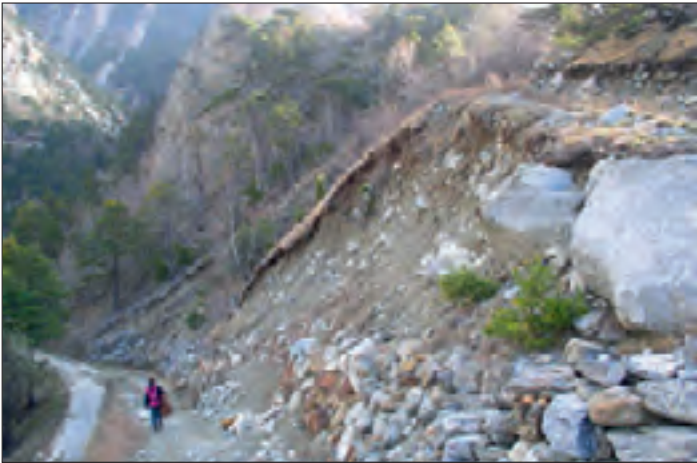
Abb. 1: Erosionshang 2005; Ph. Müller
 Fig. 1: Le versant d'érosion en 2005; Ph. Müller

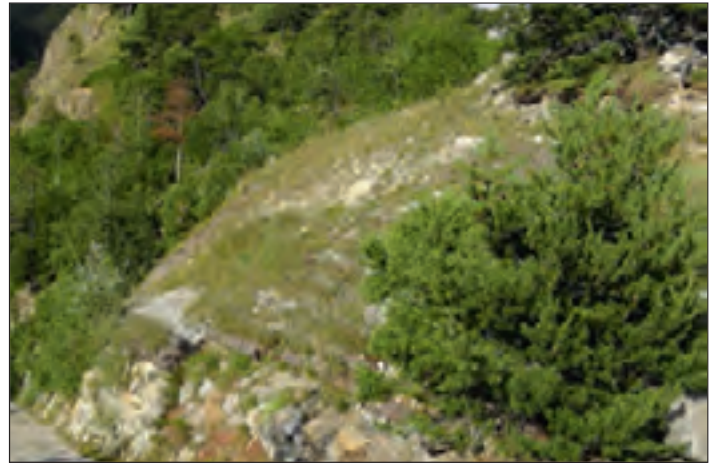
Abb. 2: Böschungsverbauung Juli 2012; Ph. Müller
 Fig. 2: L'ouvrage de stabilisation en juillet 2012; Ph. Müller

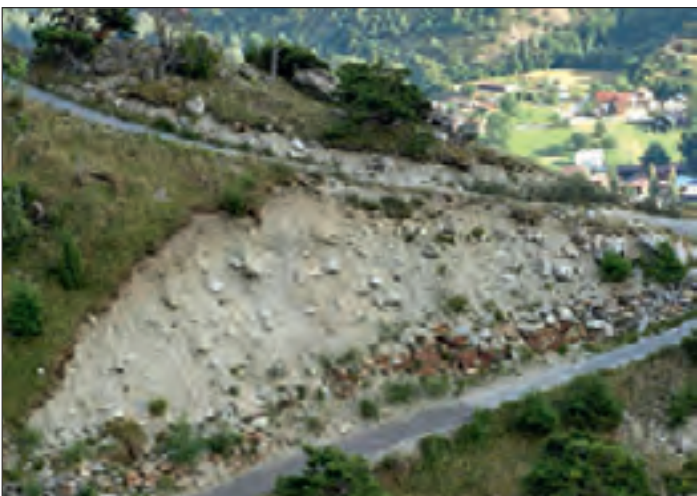
Abb. 3: Erosionshang 2009; Ph. Müller
 Fig. 3: Le versant d'érosion en 2009; Ph. Müller

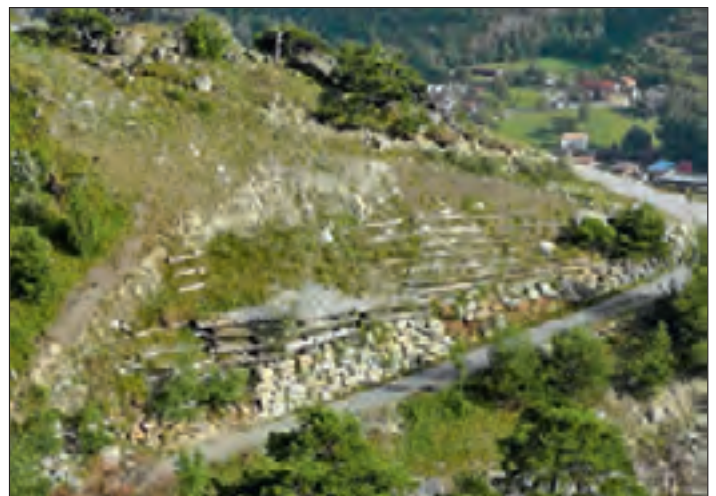
Abb. 4: Erosionssicherung Juli 2012; Ph. Müller
 Fig. 4: Mesure de protection contre l'érosion en 2012 ; Ph. Müller

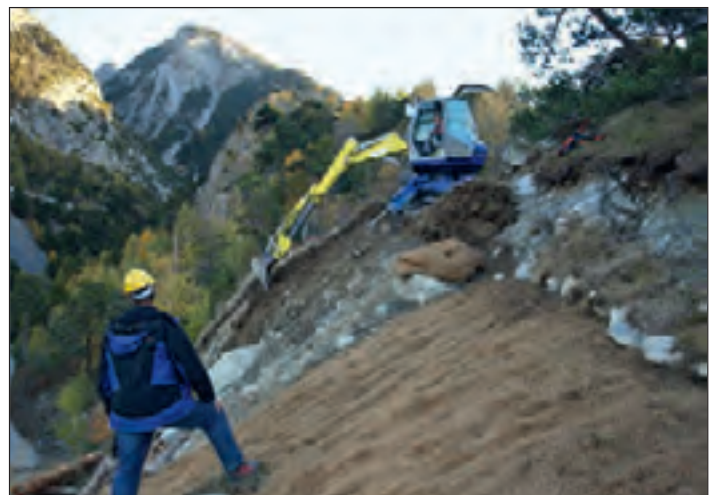
Abb. 6: Abflachung der Böschung und Hinterfüllung Holzroste; Ph. Müller
 Fig. 6: Aplatissage du talus et remplissage du treillage; Ph. Müller

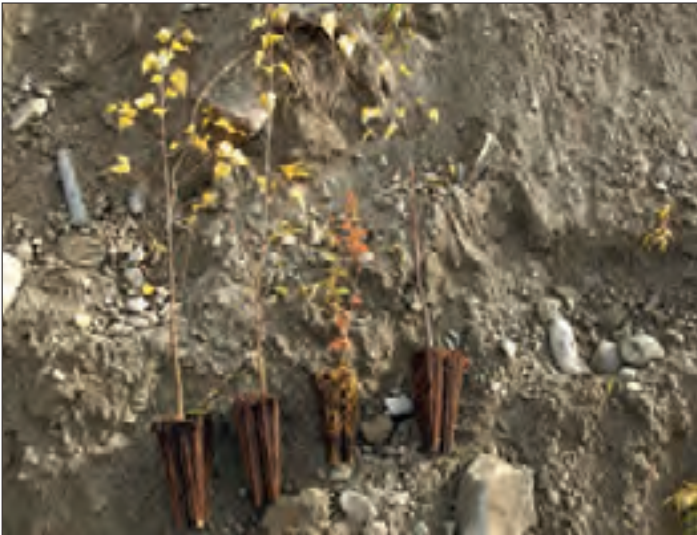
Abb. 8: Pflanzen im Quickpot; Ph. Müller
 Fig. 8: Plantes dans les pots «Quickpot»; Ph. Müller

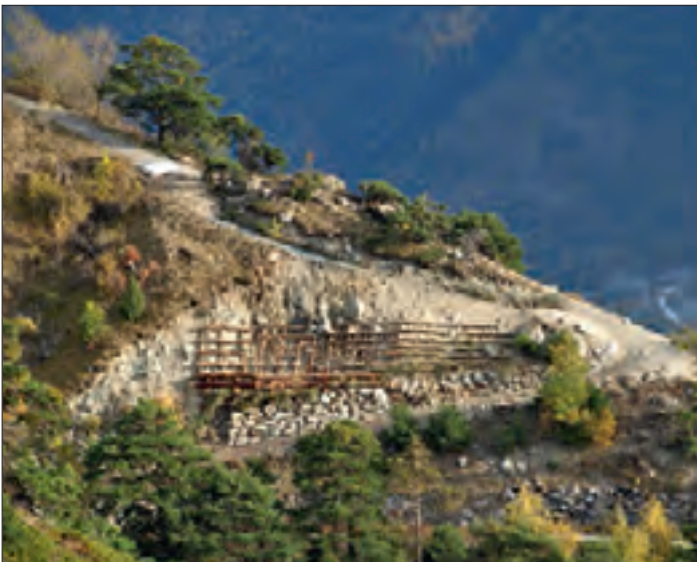
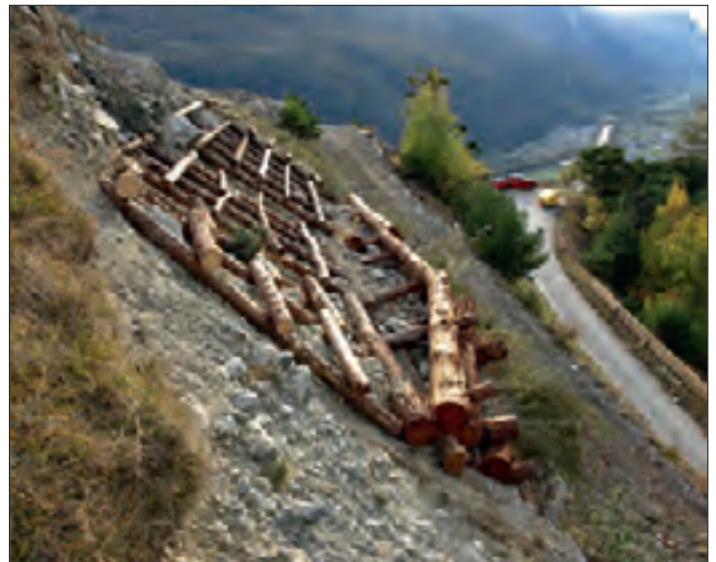
Abb. 10: Holzkasten und Holzroste während des Baus; Ph. Müller
 Fig. 10: Caissons et armature en bois pendant la construction; Ph. Müller

Abb. 11: Holzkasten und Holzroste während des Baus; Ph. Müller
 Fig. 11: Caissons et armature en bois pendant la construction; Ph. Müller

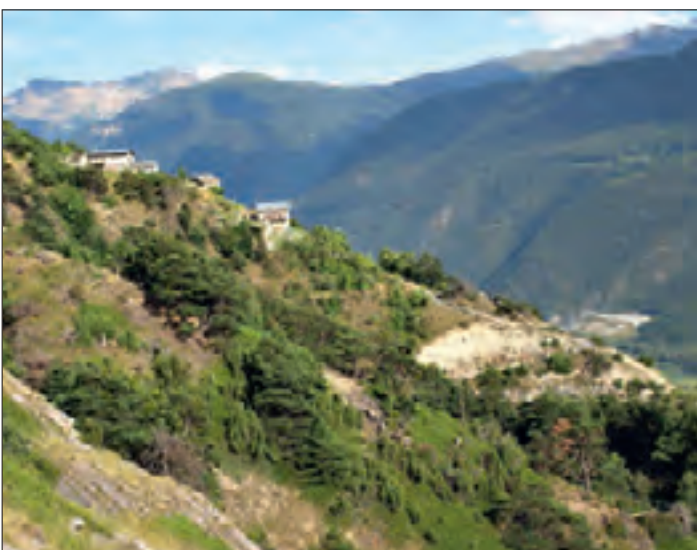
Abb. 12: Landschaftsbild 2007; Ph. Müller
 Fig. 12: Photographie du paysage en 2007; Ph. Müller

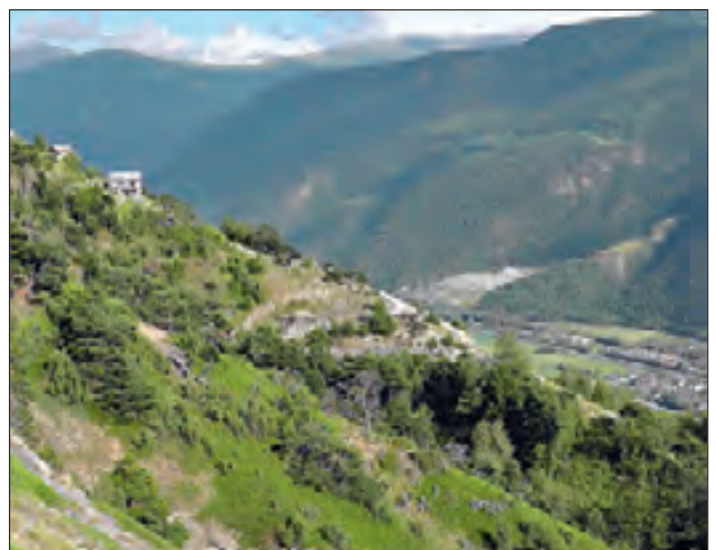
Abb. 13: Landschaftsbild 2014; Ph. Müller
 Fig. 13: Photographie du paysage en 2014; Ph. Müller
