# **INGENIEURBIOLOGIE GÉNIE BIOLOGIQUE INGEGNERIA NATURALISTICA INSCHENIERA BIOLOGICA**

**WILDBACH –  
EIN BLICK ÜBER DIE GRENZEN**

Mareiter Bach bei Sterzing –  
Erfahrung und Ausblick zur  
Revitalisierung eines Wildbaches

Traditionelle Methoden des Alpenraums  
im Einsatz gegen Auswirkungen des Klimawandels

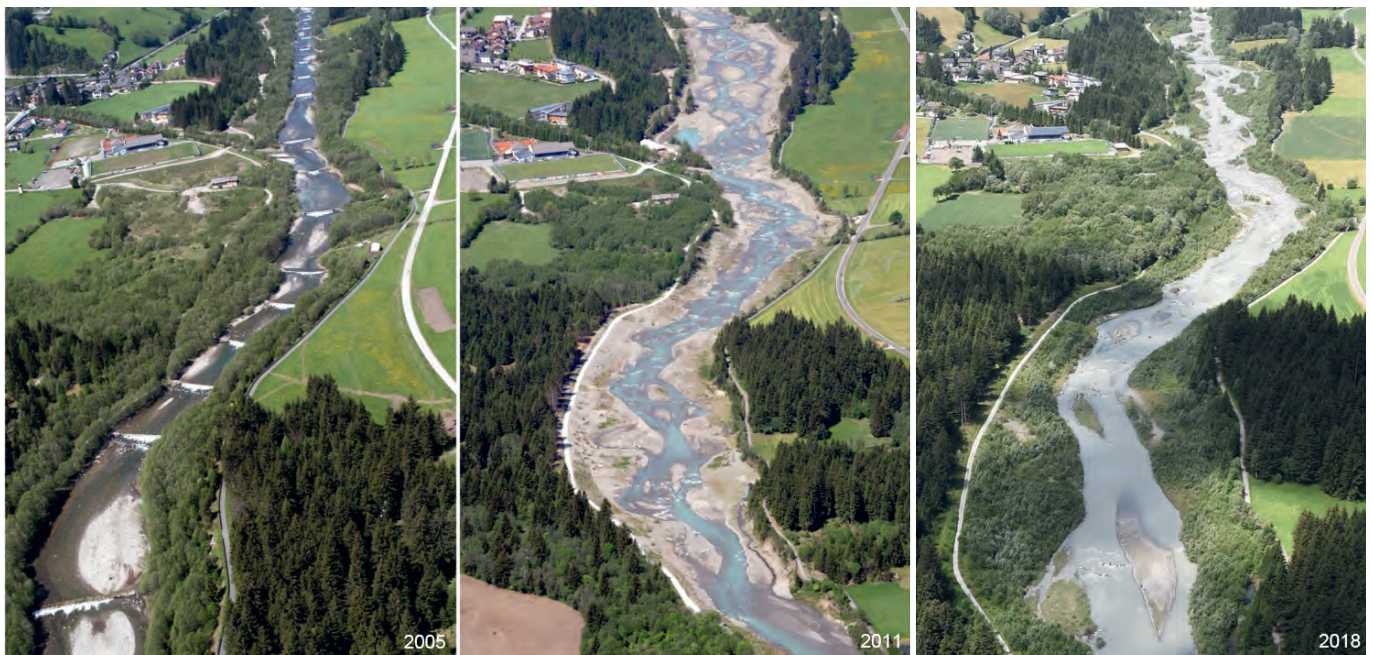
**Abbildung 3:** Der Mareiter Bach bei Stange, vor [2005] und nach [2011, 2018] Umsetzung der Revitalisierungsmaßnahmen:

**Figure 3 :** Le Mareiter Bach près de Stange, avant [2005] et après [2011, 2018] la mise en œuvre des mesures de revitalisation : Élargissement de la rivière, promotion de la forêt alluviale, amélioration de la structure des rives et du cours d'eau, un nouveau cours d'eau, établissement d'un passage pour les poissons.

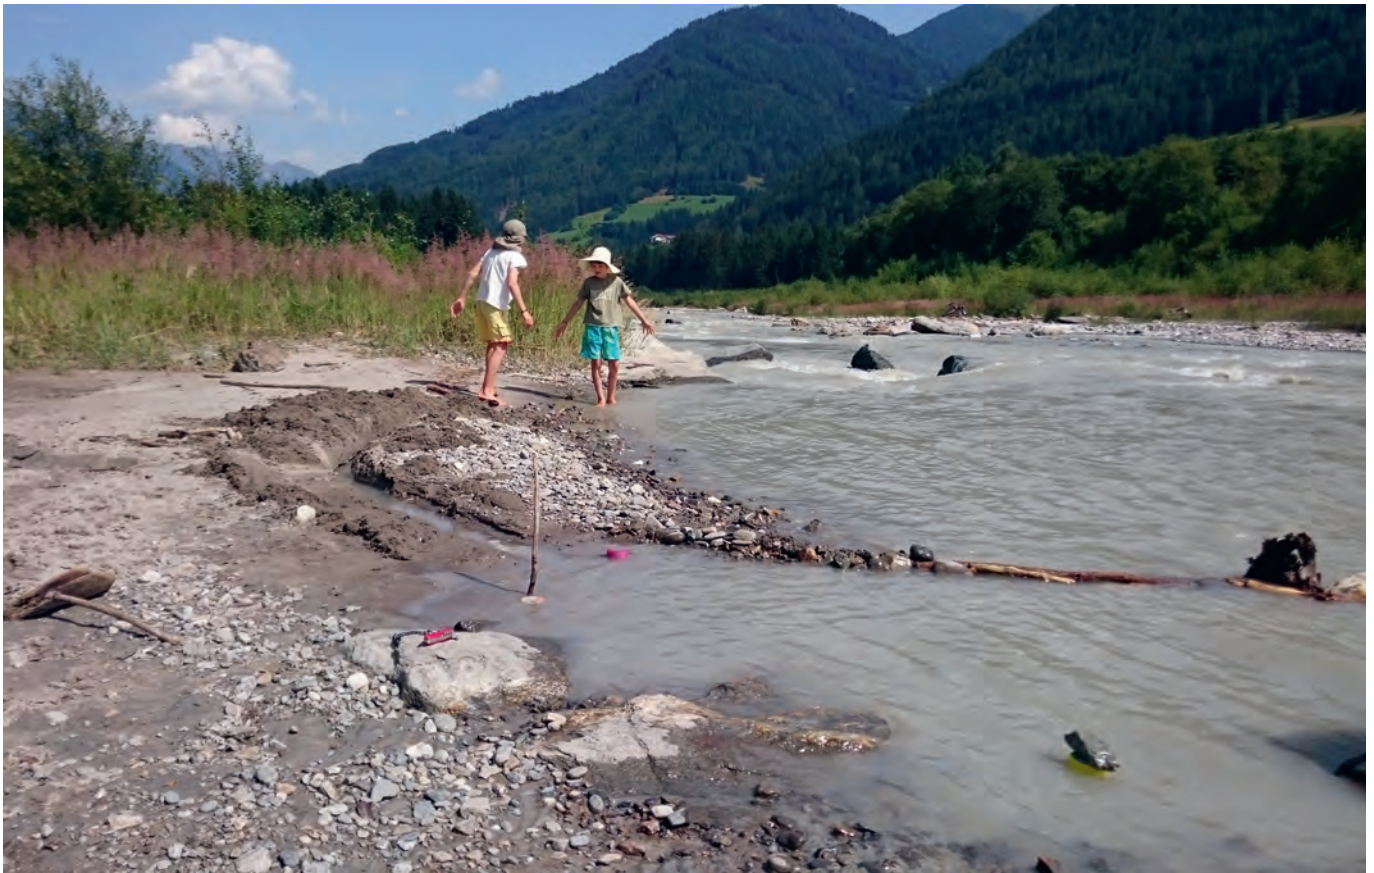
**Abbildung 5:** Naherholung am Mareiter Bach und Aussage eines Anrainers: jetzt ist der Mareiter Bach wieder ein Wildfluss mit Verzweigungen und Sandbänken, so wie in meiner Kindheit... ich habe wunderschöne Erinnerungen an das Spielen am Bach ...» [2010].

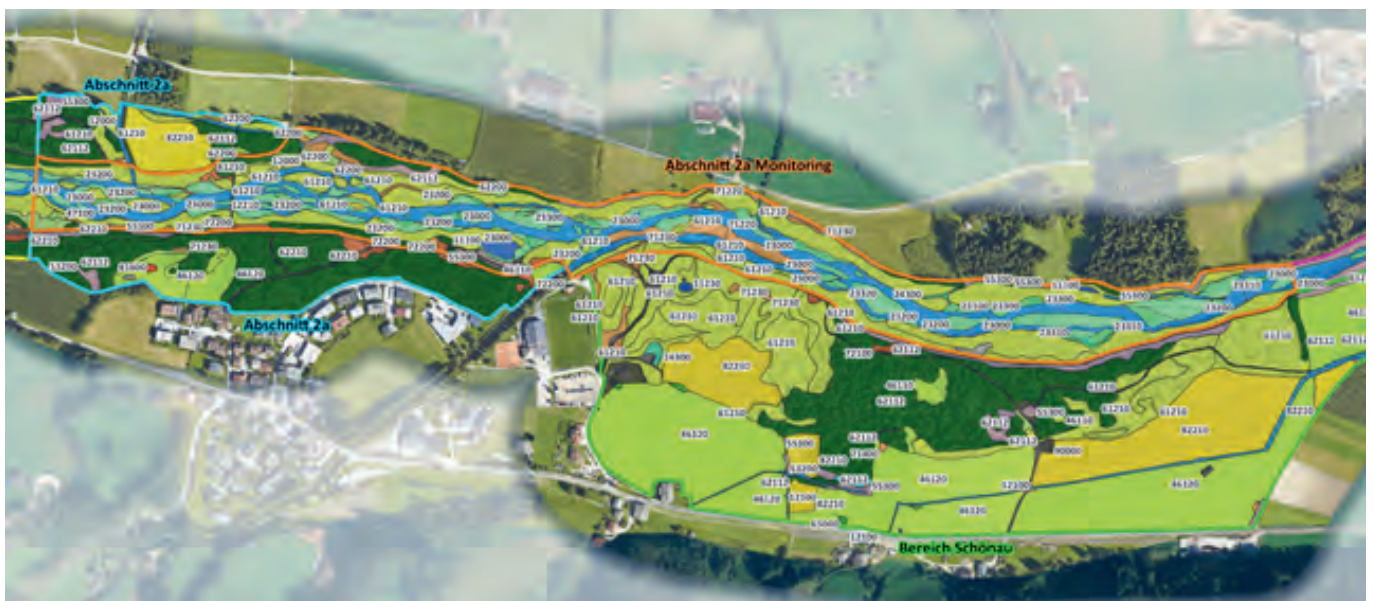
**Abbildung 6:** Planausschnitt zur Lebensraumkartierung am Mareiter Bach bei Stange [Revital 2022] zum bereits revitalisierten Abschnitt [in Orange eingrahmt Abschnitt 2a Monitoring] und der noch zu revitalisierenden Bereiche Abschnitt 2a in Hellblau und Schönau in Grün. [aus Ökologischer Ist-Zustand 2022, Büro Revital].

**Figure 6 :** Extrait du plan de la cartographie des habitats du Mareiter Bach près de Stange [Revital 2022] concernant le tronçon déjà revitalisé [encadré en orange tronçon 2a Monitoring] et les zones restant à revitaliser, le tronçon 2a en bleu clair et Schönau en vert [tiré de l'état écologique actuel 2022, bureau Revital].

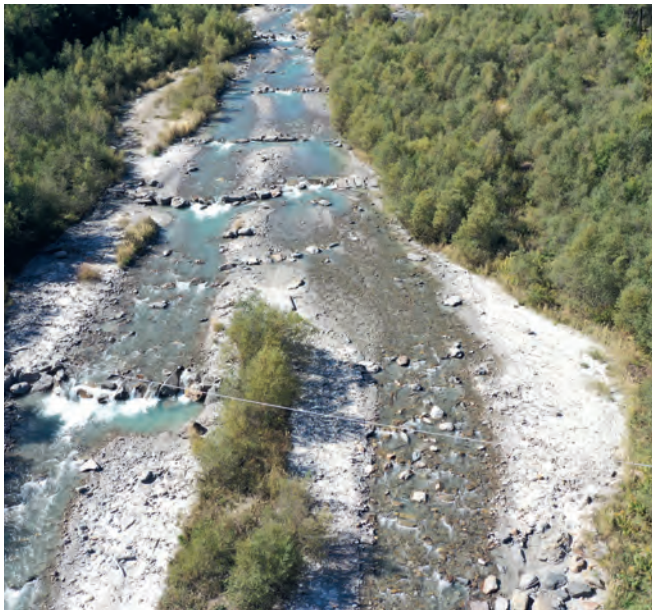
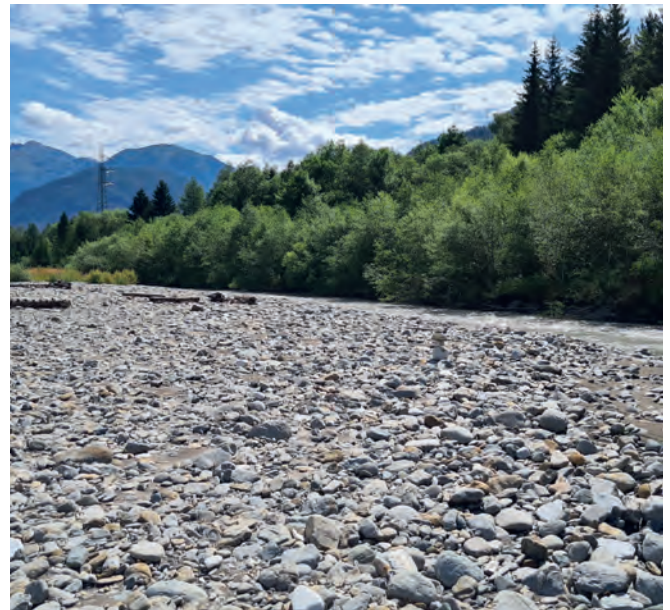
**Abbildung 7:** Foto mit Drone [REVITAL 2022] im oberen steileren Abschnitt mit ausgewaschenen Querbauwerken [links] und Auflandungen im unteren flacheren Abschnitt im Bereich der Gewerbezone [rechts].

**Figure 7 :** Photo prise au drone [REVITAL 2022] dans le tronçon supérieur à forte pente avec des ouvrages transversaux érodés [à gauche] et des atterrissements dans le tronçon inférieur plus plat au niveau de la zone d'activités [à droite].

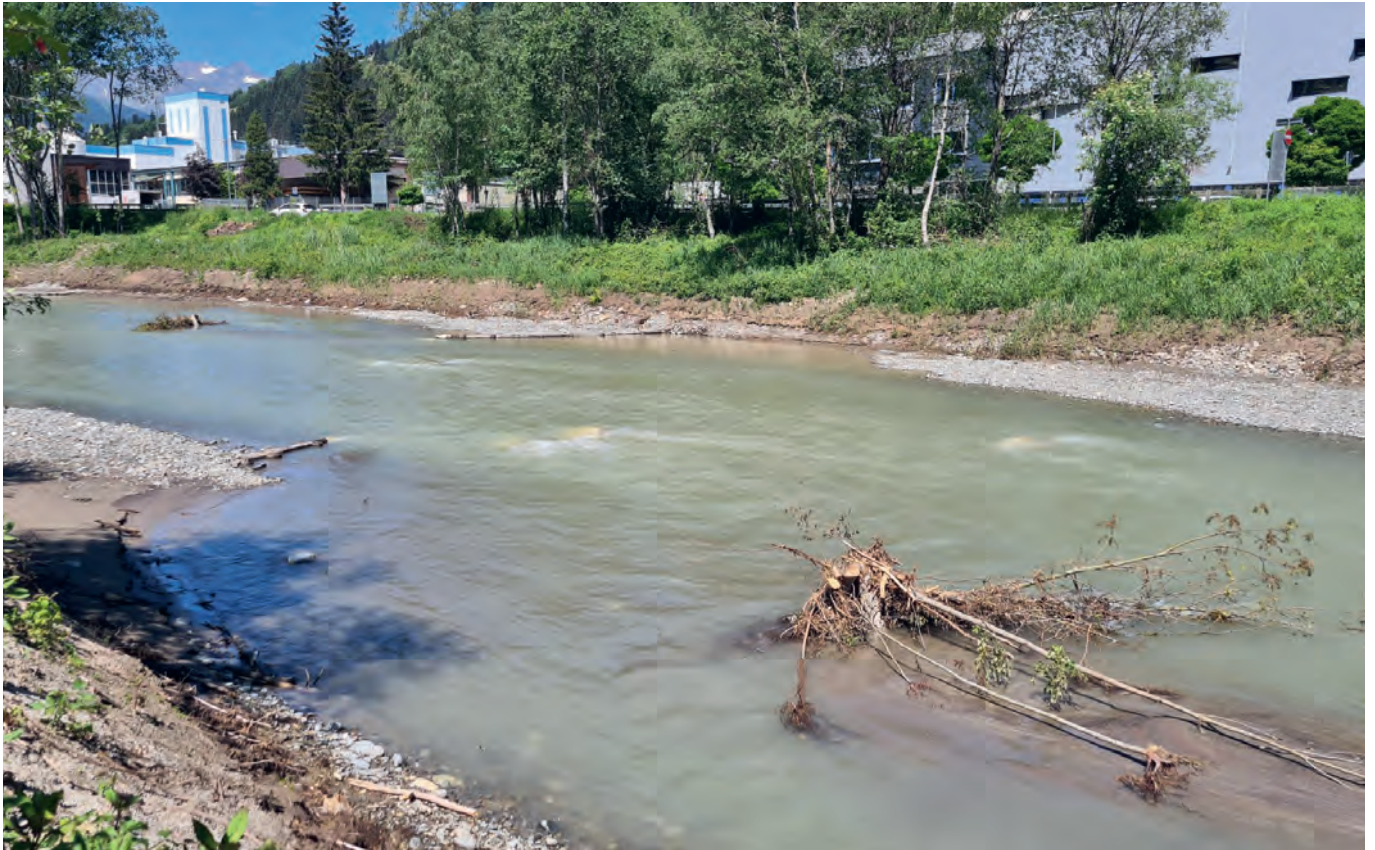
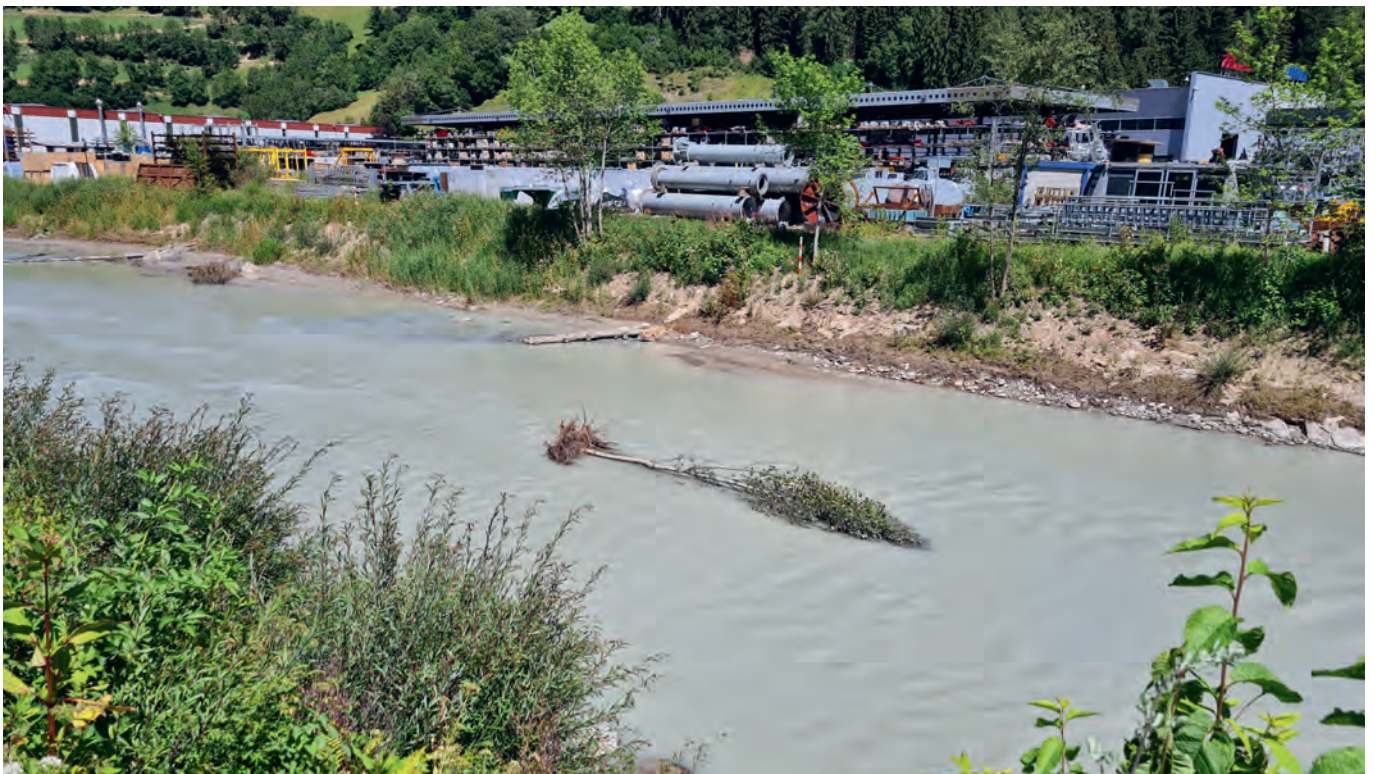
**Abbildung 9:** Das von den Sedimentablagerungen geräumte Bachbett des Mareiter Baches entlang der Gewerbezone Unterackern mit Holzbuhnen und Flussholzanzahlungen.

**Figure 9 :** Le lit du Mareiter Bach le long de la zone industrielle d'Unterackern, débarrassé des dépôts de sédiments, avec des épis en bois et des atterrissements de bois fluvial.

Aufgrund der festgestellten Dringlichkeit wurden in einem ersten Schritt die Geschiebeablagerungen im Bereich des Gewerbegebietes Unterackern geräumt und die ehemaligen Ufermauern wieder freigelegt, um die Gefahr von Überflutungen in diesem Abschnitt mit hohem Schadenspotenzial zu reduzieren. Unter Berücksichtigung der unzureichenden Geschiebeversorgung, aufgrund der Rückhaltebauwerke im Einzugsgebiet, wurde ein Drittel des entnommenen Schottermaterials flussaufwärts verfrachtet, um es für die Hebung des Flussbettes der noch im Detail zu planen-

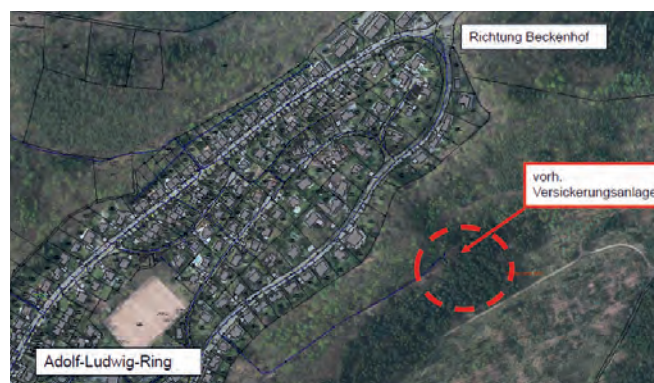
**Abbildung 1:** Lage der Holzkastensperrn und der Versickerungsfläche  
**Figure 1 :** Emplacement des barrages de caissons en bois et de la surface d'infiltration

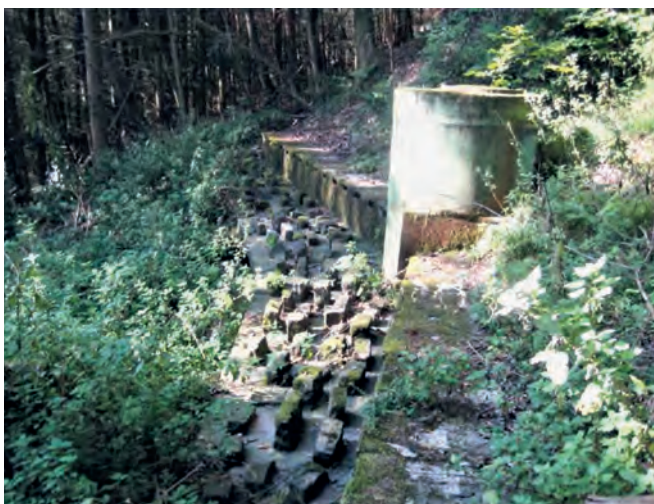
**Abbildung 3:** Verteilerschacht mit Verteilerrinne.  
**Figure 3 :** Puits collecteur avec conduit de répartition

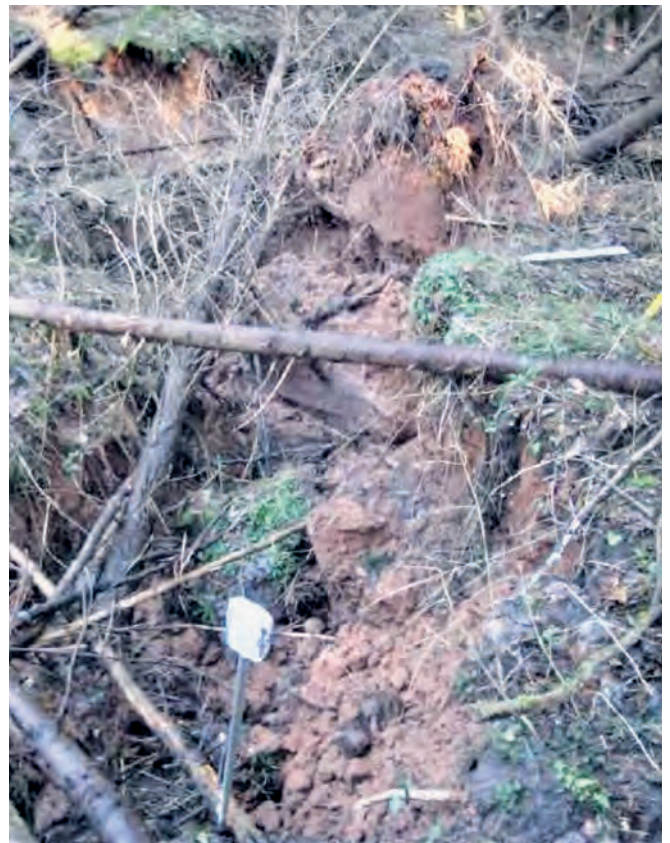
**Abbildung 4:** Erosionen im Steilhang  
**Figure 4 :** Erosions dans une pente raide

zwei Tiefpunkte ableiten bzw. versickern. In den letzten ca. 28 Jahren (Genehmigungsplanung Oktober 1983) hat sich gezeigt, dass durch die Versickerungsanlage in der Steilstrecke starke Erosionsschäden entstanden sind. Die Situation entspricht annähernd den

Verhältnissen, wie sie in Wildbachgebieten der Hochgebirge bekannt sind. Als Reaktion auf die Schäden wurden die Planungen für eine Sanierung und Sicherung der Steilstrecke aufgenommen. Ziel war vorrangig die Beruhigung und Instandsetzung der durch die Erosionstätigkeit entstandenen Ausspülungen.

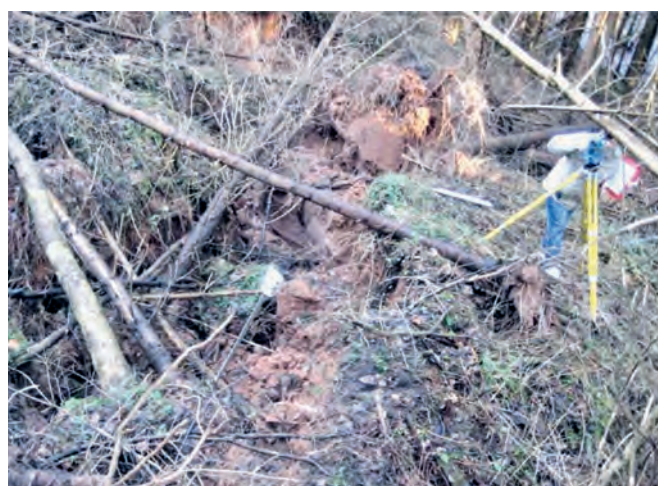
**Abbildung 5:** Tachymetrische Aufnahme der Erosionsschäden  
**Figure 5 :** Relevé tachymétrique des dégâts d'érosion

Als Plangrundlagen dienten Bestandspläne des Abwasserbeseitigungsbetriebes, u. a. Auszüge des Zulaufkanals und der Verteilerbauwerke mit Verteilerrinnen von Oktober 1979 und Oktober 1983. Darüber hinaus wurde das zu überplanende Gelände neu tachymetrisch aufgenommen.

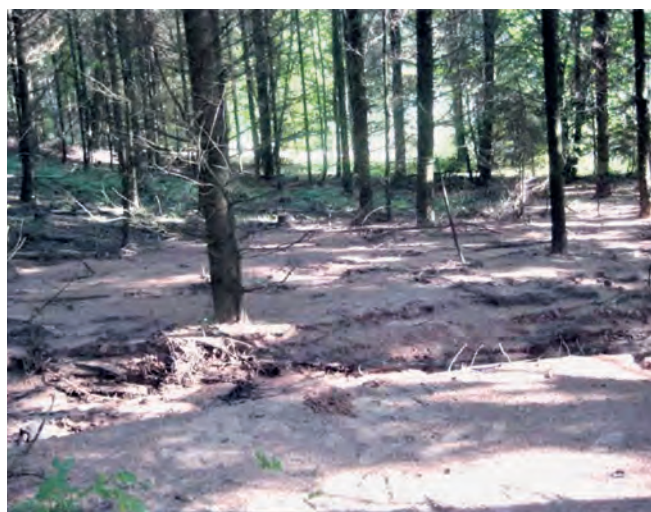
**Abbildung 6:** Anlandungen am Böschungsfuss und geplante Lage der Versickerungsfläche  
**Figure 6 :** Atterrissements au pied du talus et emplacement prévu de la surface d'infiltration

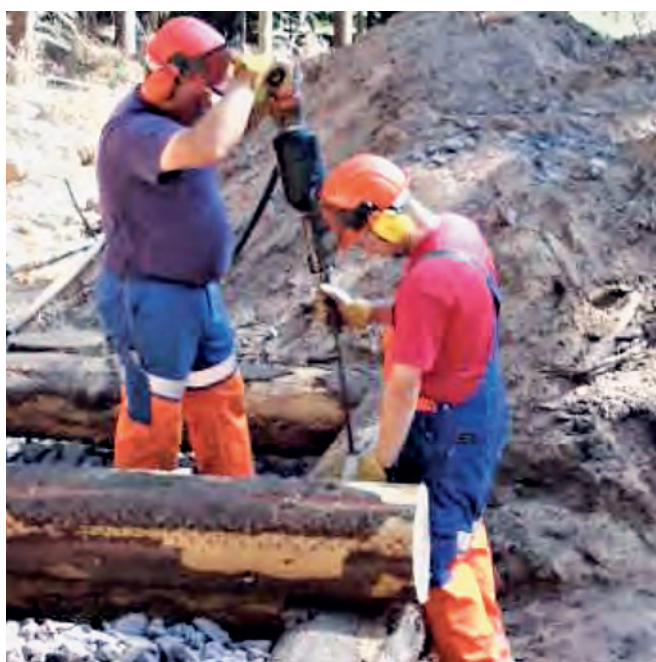
**Abbildung 9:** Vernageln der Kreuzungsstellen  
**Figure 9 :** Clouage des intersections

Lebensdauer sind handwerkliches Geschick und Erfahrung in der Bauausführung. Die Lebensdauer kann zusätzlich durch einen zweckmässigen Unterhalt verlängert werden. So lassen sich durch Kontrollgänge, die periodisch und nach grösseren Niederschlagsereignissen stattfinden, Schäden und Schwachstellen erkennen und beheben, solange sie noch kein grösseres Ausmass angenommen haben.<sup>2</sup> Der Durchmesser der Hölzer sollte zwischen 20 cm und 40 cm liegen. An jeder Kreuzungsstelle wurde

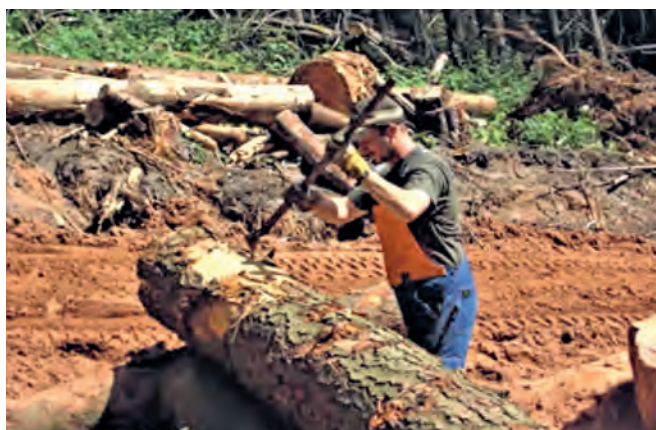
**Abbildung 10:** Einkerbn der Hölzer  
**Figure 10 :** Entaillage des bois

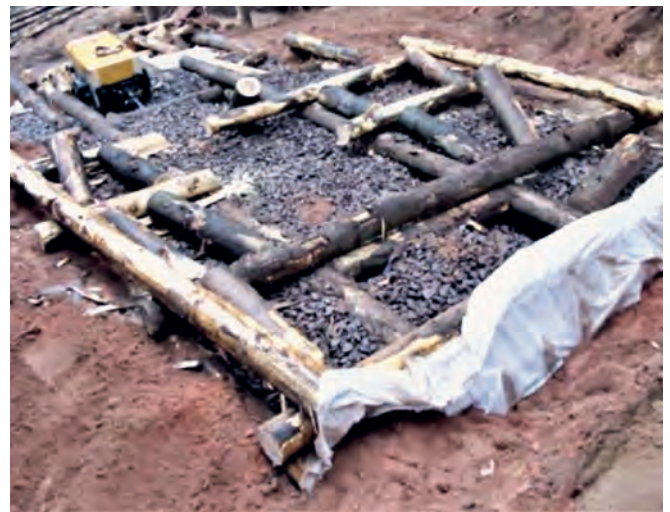
**Abbildung 15:** Schwerboden der Holzkastensperre  
**Figure 15 :** Fond robuste du barrage de caissons en bois

Bobcat Kurzheckbagger E80, sowie die Bobcat Kompaktraupe T650. Die Sperre wurde auf einer sauber ausgeglichenen Fläche gegründet. Sie sollte wegen der Robustheit einen Schwerboden erhalten. Dieser lagert luftseitig in der Regel auf einem Längsholz. Darauf aufbauend folgen abwechselnd Lagen von Längs- und Querhölzern. Die Ausfachungen einer doppelwandigen Holzkastensperre können aus Holz- oder Steinlagen erfolgen. Im vorliegenden Fall wurde mangels Steinen die Holzvariante gewählt. Der leere Holzkasten hat eine sehr geringe Steifigkeit, da statisch gesehen die Knoten Gelenke darstellen. Die Steifigkeit erhält das System erst durch die Verfüllung mit groben Steinen.<sup>4</sup>

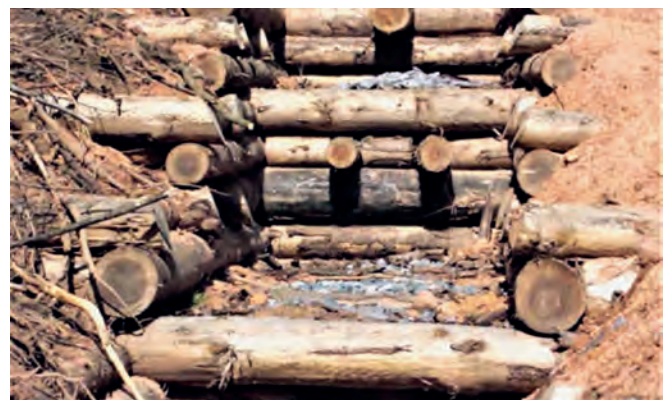
**Abbildung 16:** Detail der fertiggestellten Holzkastensperre Bild 9  
**Figure 16 :** Détail du barrage de caissons en bois terminée Image 9

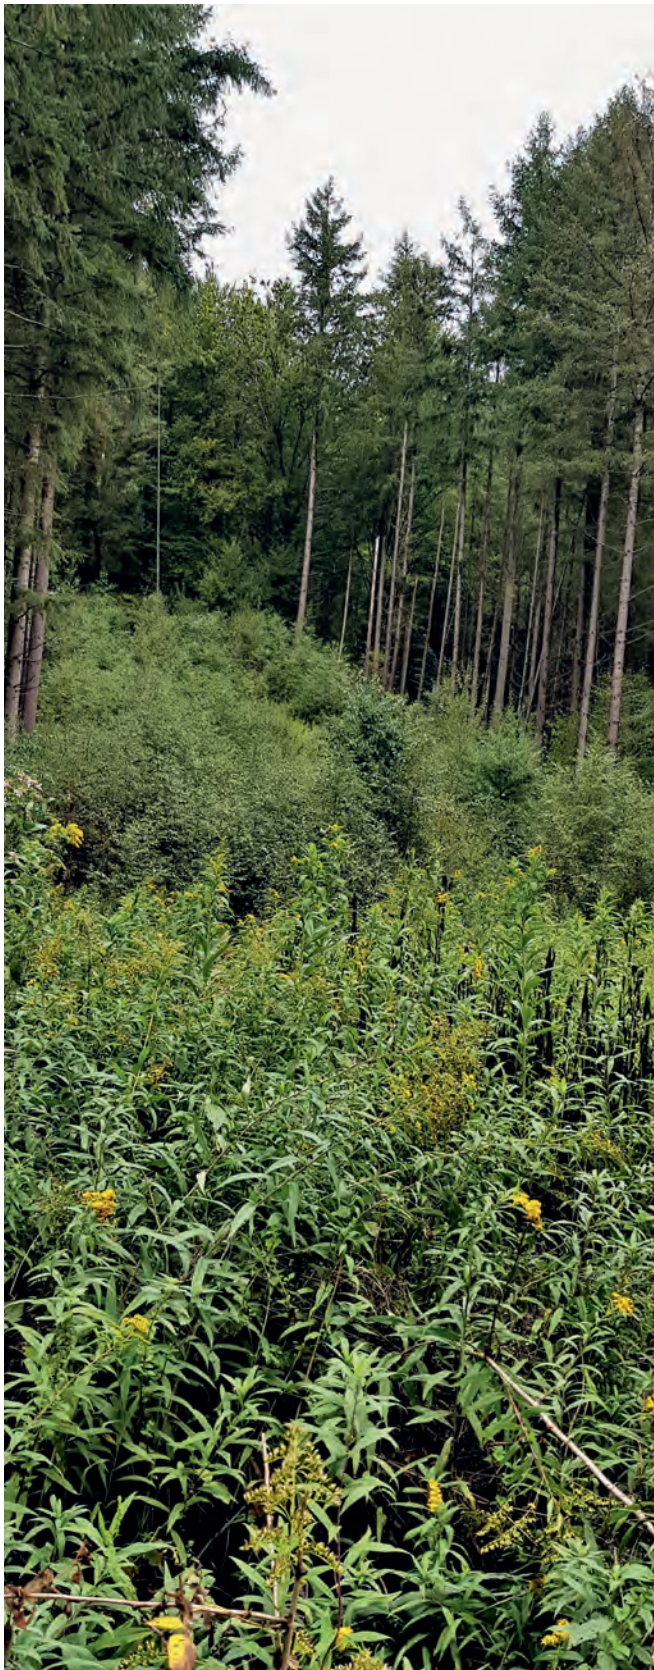
**Abbildung 17:** Aufkommende Vegetation entlang des Naturnahen Verbaus Sommer 2022

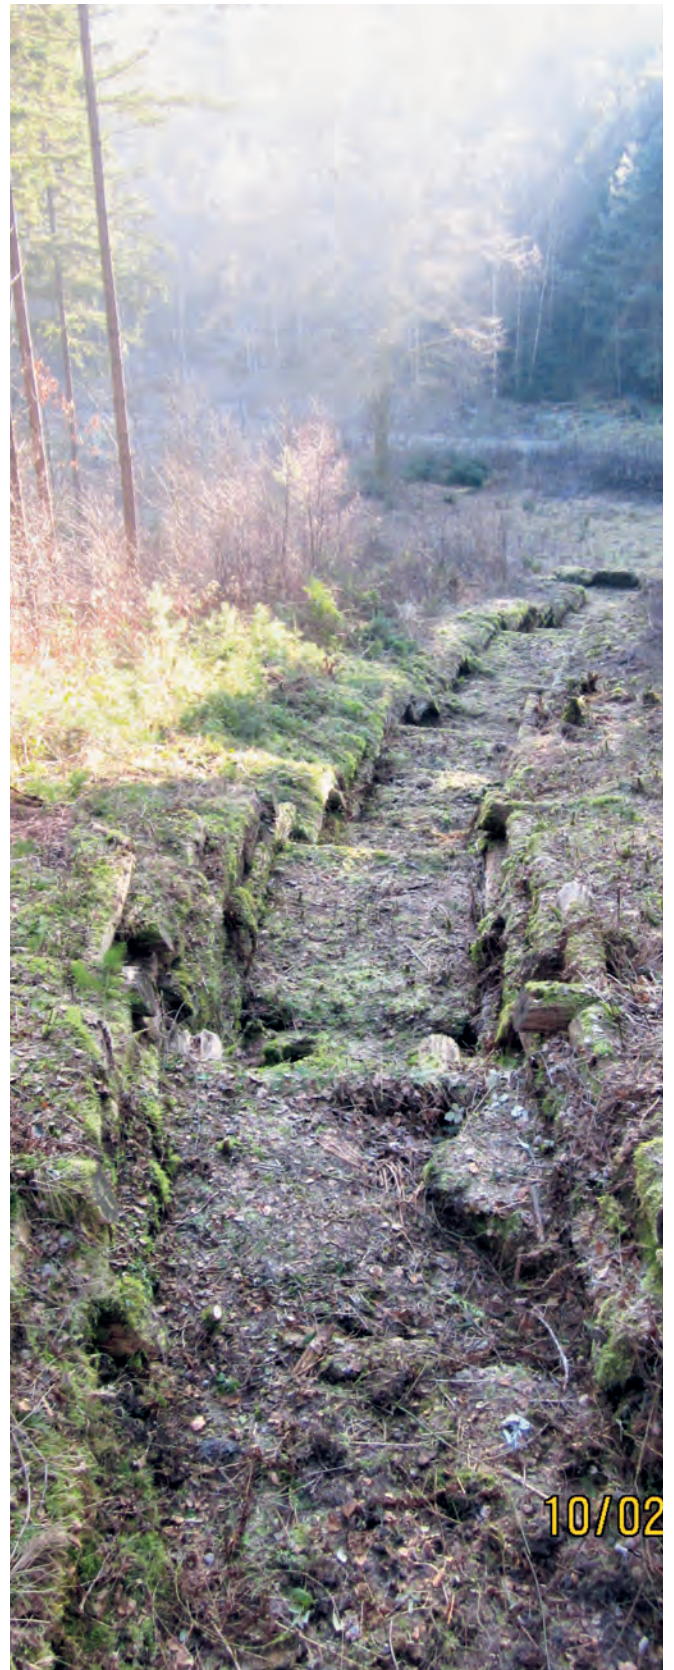
**Abbildung 18:** Aufkommende Vegetation entlang des Naturnahen Verbaus Winter 2023

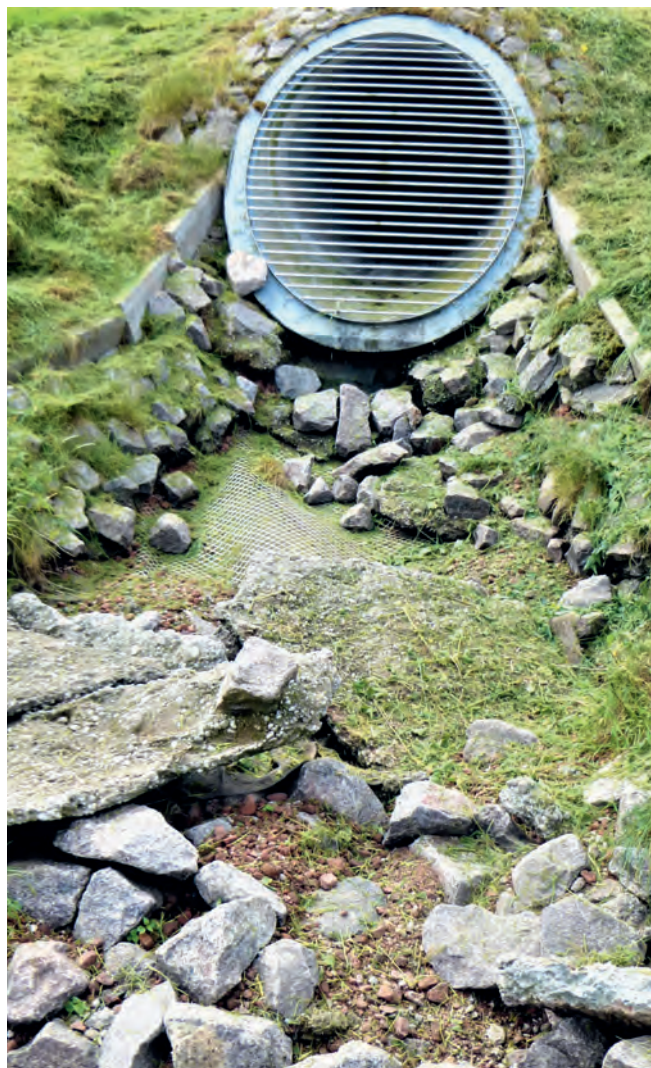
**Abbildung 21:** Schäden im Auslaufbereich des Regenüberlaufbeckens  
**Figure 21 :** Dommages dans la zone d'écoulement du bassin à débordement

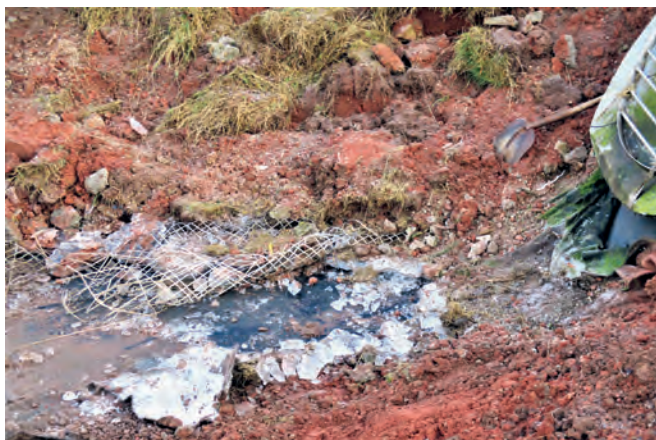
**Abbildung 22:** Rückbau des beschädigten Einlaufbereiches  
**Figure 22 :** Démolition de la zone d'entrée endommagée

Für die Erstellung des Sperrbauwerks musste erst der beschädigte Auslauf bis auf die Beckensohle von dem Regenrückhaltebecken zurückgebaut werden. Danach erfolgte das Planum für den Schwerboden.

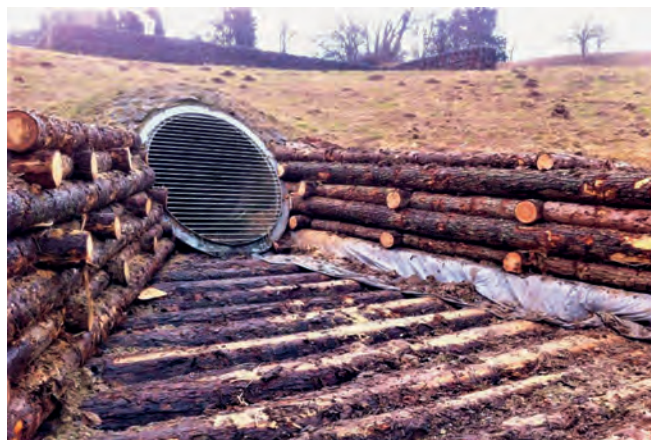
**Abbildung 25:** Fertiger Einlaufbereich  
**Figure 25 :** Zone d'entrée terminée

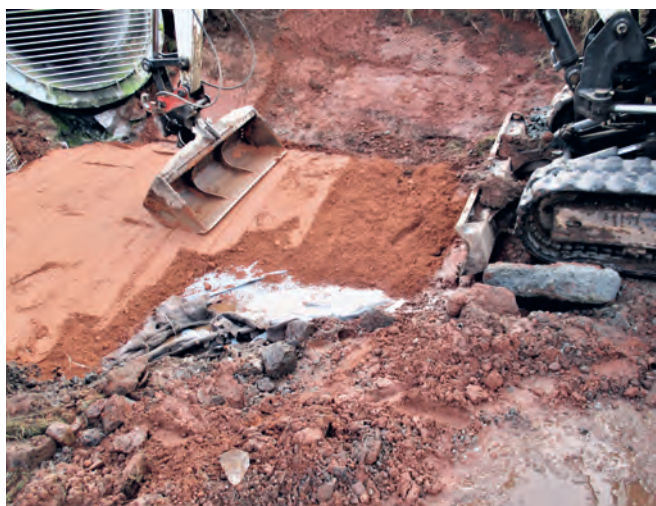
**Abbildung 23:** Herstellung des Planums für den Schwerboden  
**Figure 23 :** Réalisation de la surface plane pour le sol lourd

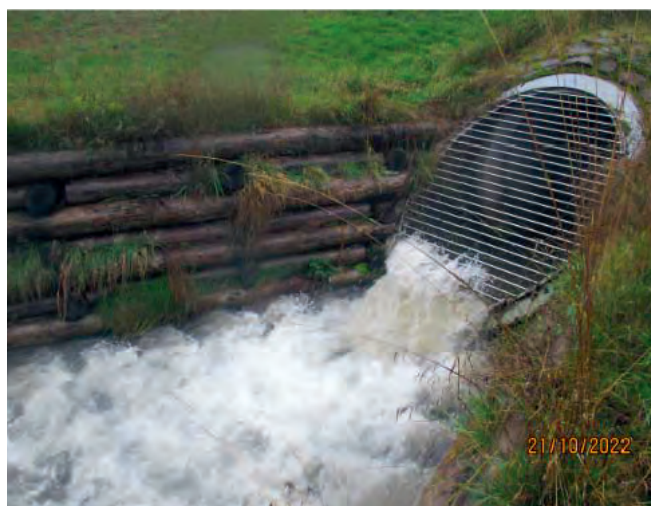
**Abbildung 26:** Regenrückhaltebecken im Betrieb  
**Figure 26 :** Bassin de rétention des eaux pluviales en service

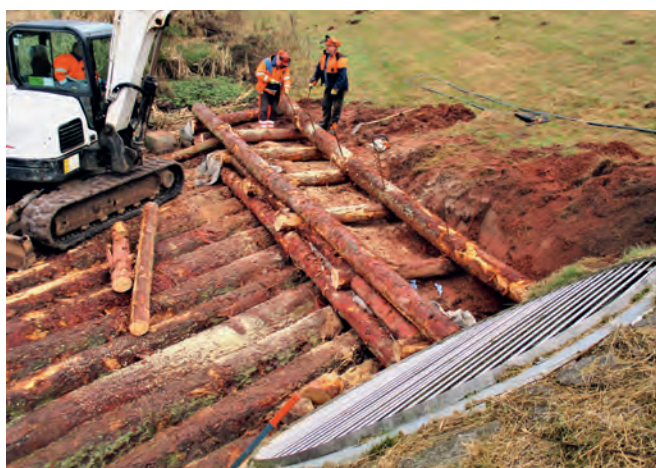
**Abbildung 24:** Aufbau der seitlichen Holzkasten auf dem Schwerboden  
**Figure 24 :** Montage des caissons latéraux en bois sur le sol lourd

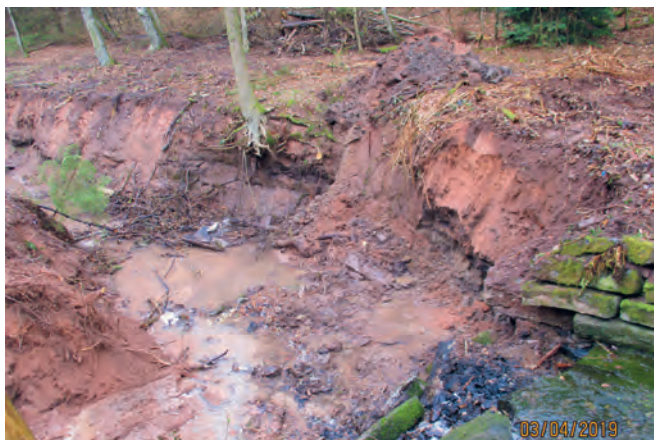
**Abbildung 27:** Einleitstelle E3 Tiefenerosion an der Einleitstelle E3  
**Figure 27 :** Point de déversement E3 Erosion en profondeur au point de déversement E3

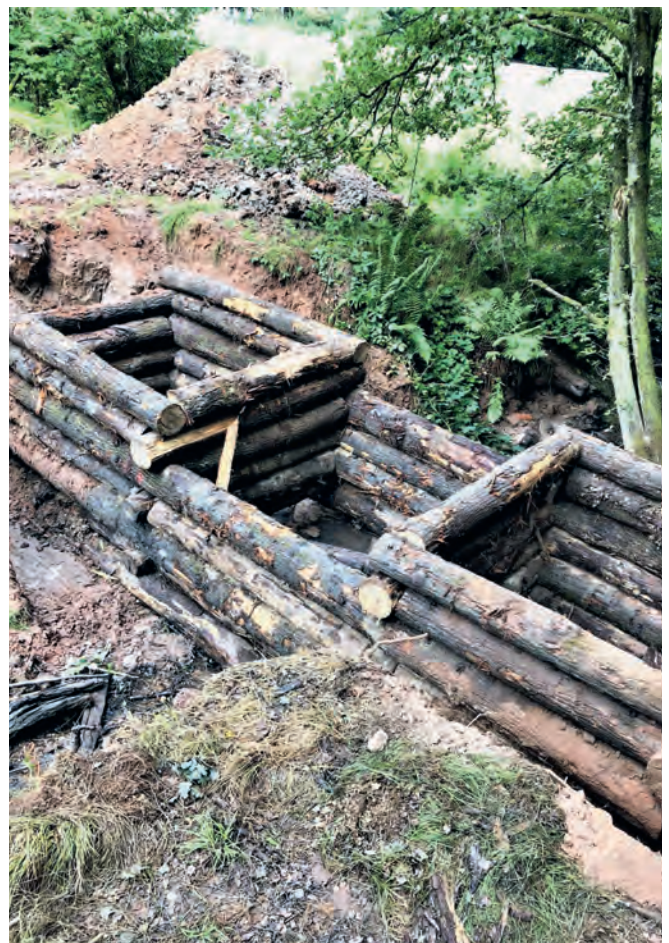
**Abbildung 30:** Anlegen der Sperre 4 als doppelte Holzkastensperre  
**Figure 30 :** Mise en place du barrage 4 sous forme de barrage double en caissons de bois

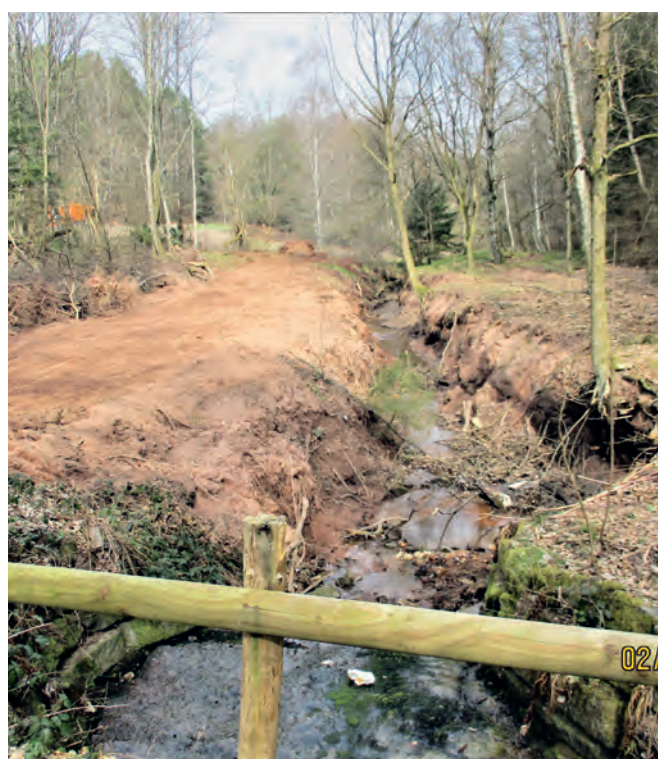
Ziel der Massnahme war es, die Beckensohle des Regenrückhaltebeckens vor möglichen Erosionsschäden zu schützen und die Einfließgeschwindigkeit zu verringern.

**Abbildung 31:** Rodung des Umfeldes  
**Figure 31 :** Défrichage des alentours

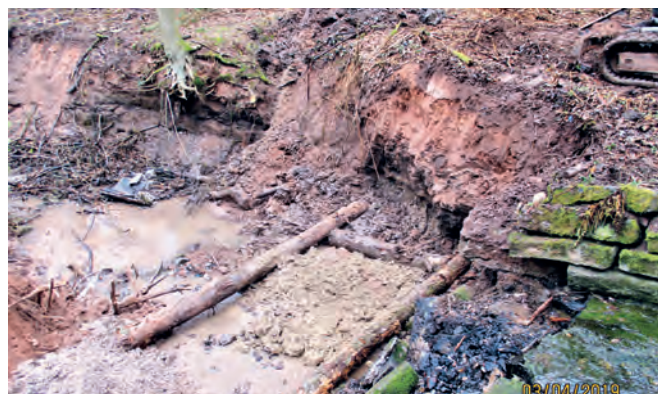
**Abbildung 32:** Befüllung der Sperre 1 mit Lehm  
**Figure 32 :** Remplissage du barrage 1 avec de l'argile

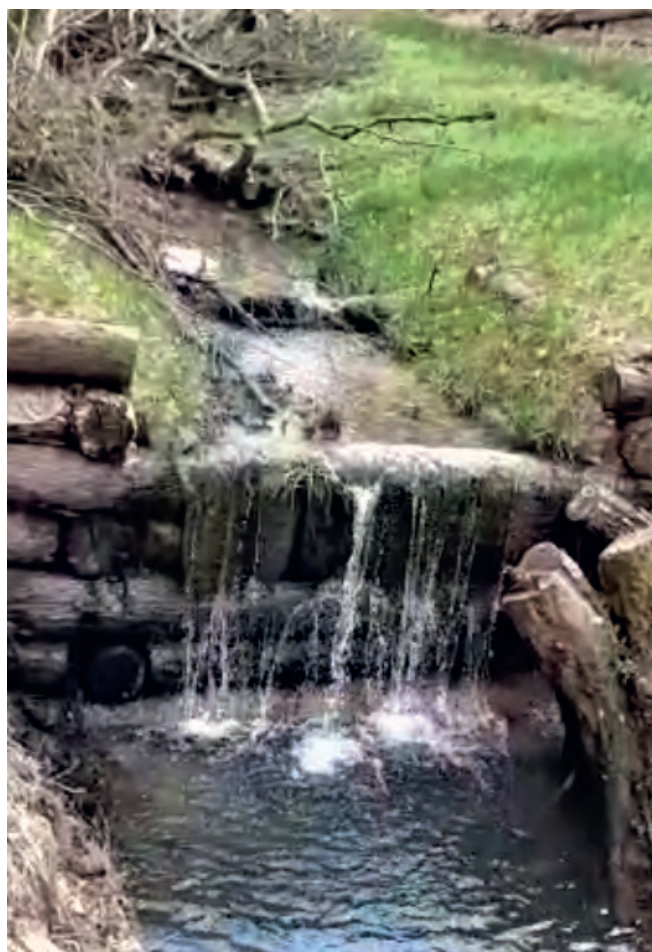
**Abbildung 33:** Fertige Holzkastensperre Sperre 3  
**Figure 33 :** Barrage de caissons en bois terminé Barrage 3

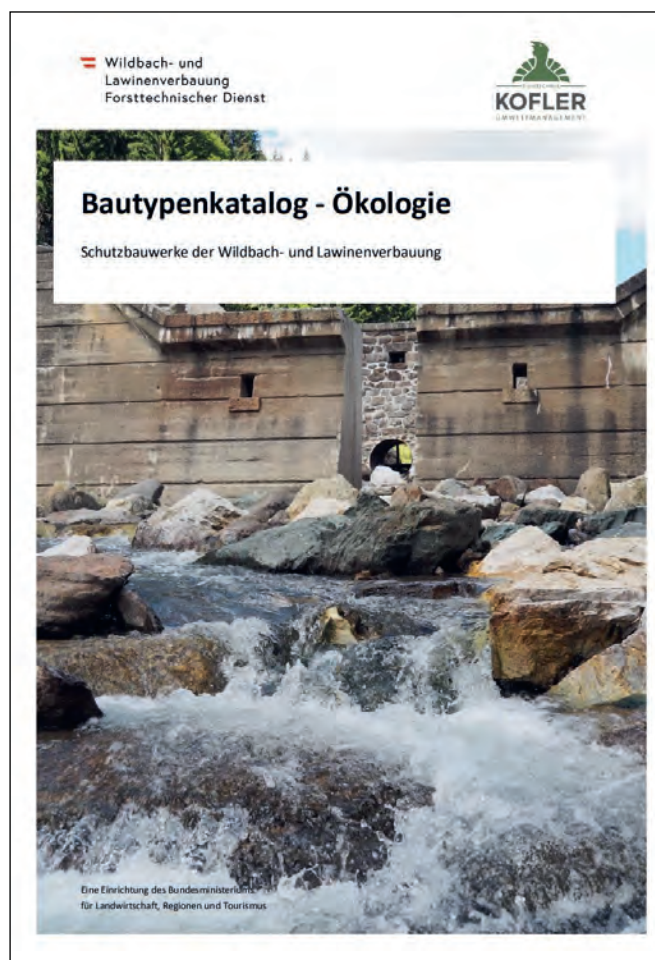
**Abbildung 1:** Titelblatt des Bautypenkataloges  
**Figure 1 :** Page de titre du catalogue des types de construction

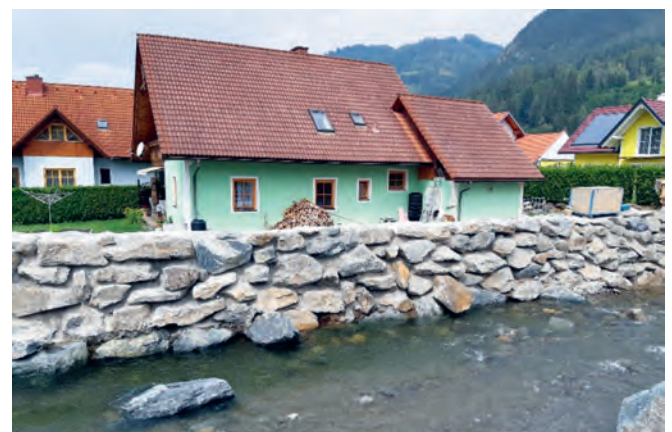
**Abbildung 3:** Zyklopenmauer mit Strukturierungsmassnahmen in der Wasserwechselzone  
**Figure 3 :** Mur cyclopéen avec mesures de structuration dans la zone soumise aux variations de débit

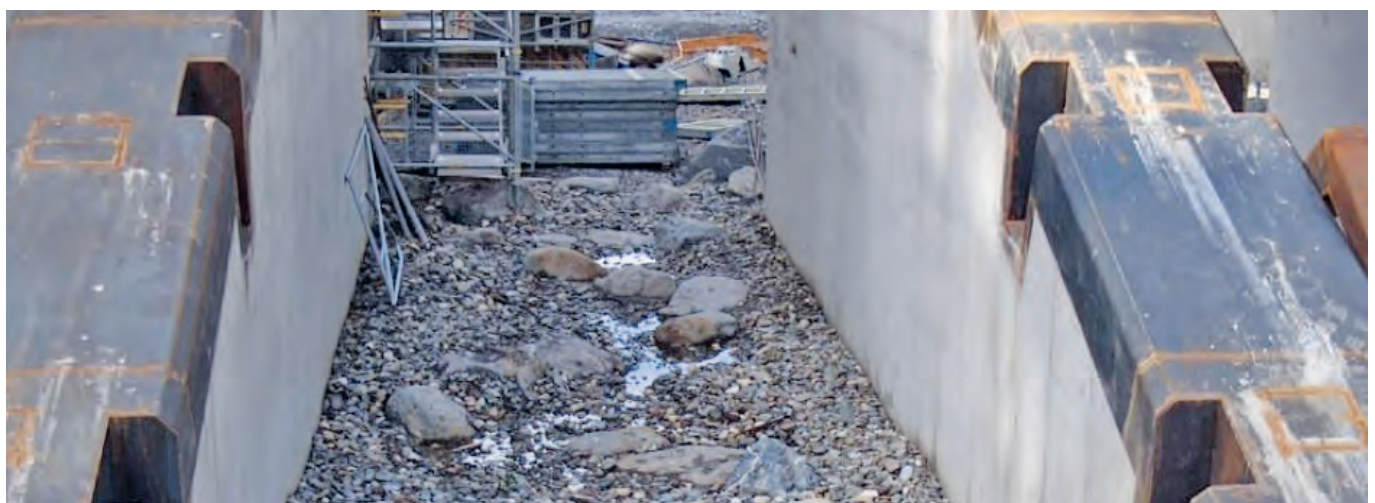
Abbildung 5: Ausgestaltete, strukturierte Sohle im Sperrenbereich während der Bauphase [Schöttlbach, Bezirk Murau, 2018/19]

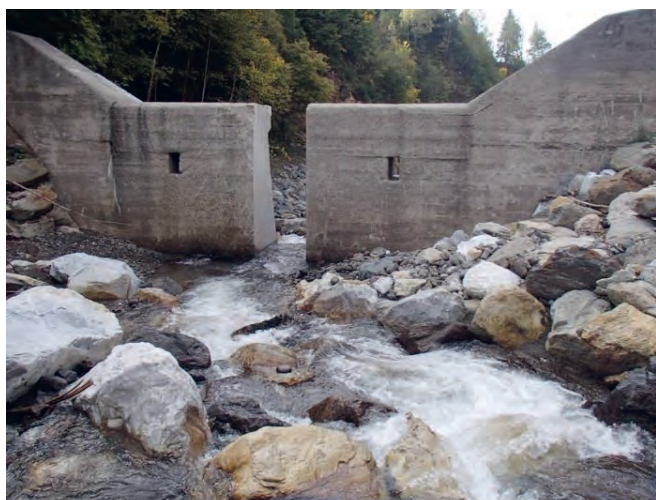
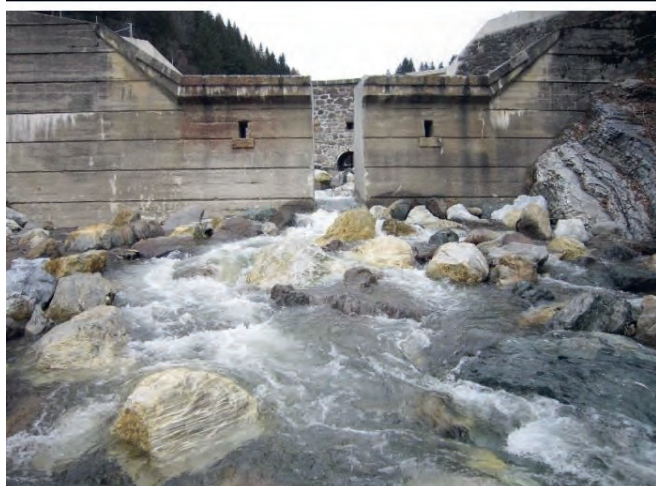
**Abbildung 6:** Umbau einer ehemals kronengeschlossenen kleindoligen Sperre in eine sohloffene Schlitzsperre [Schöttlbach, Bezirk Murau, 2019]

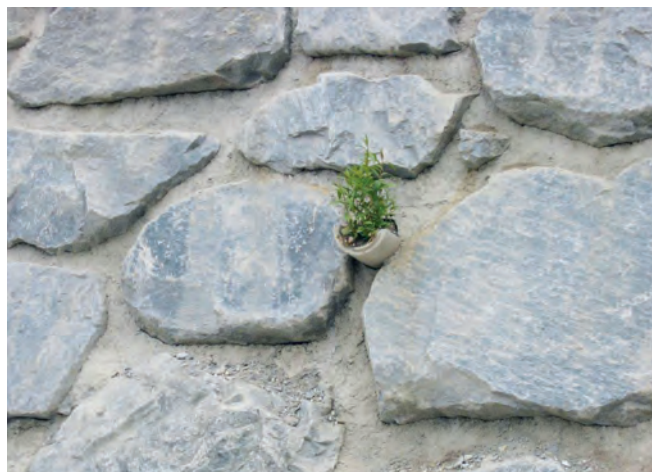
**Abbildung 1:** Detailansicht eines in einem Betonrohr verlegten Weidensteckholzes. Erfolgreicher Austrieb in der Vegetationsperiode nach Einbau.

Anschliessend wurde das mit dem Steckholz versehene Rohr in die Steinschichtung eingebaut. In dieser Weise wurden im oberen Bereich der Mauer etwa alle 10 Meter Steckhölzer in die Mauer eingebracht. Die Steckhölzer wurden eigens für diesen Zweck von bestimmten Weiden gewonnen, welche erfahrungsgemäss eine sehr hohe vegetative Vermehrbarkeit aufweisen. Es handelt sich dabei um Hybridweiden aus Purpurweide, Bruchweide und wahrscheinlich Lavendelweide. Etwa 15 Jahre später zeigt

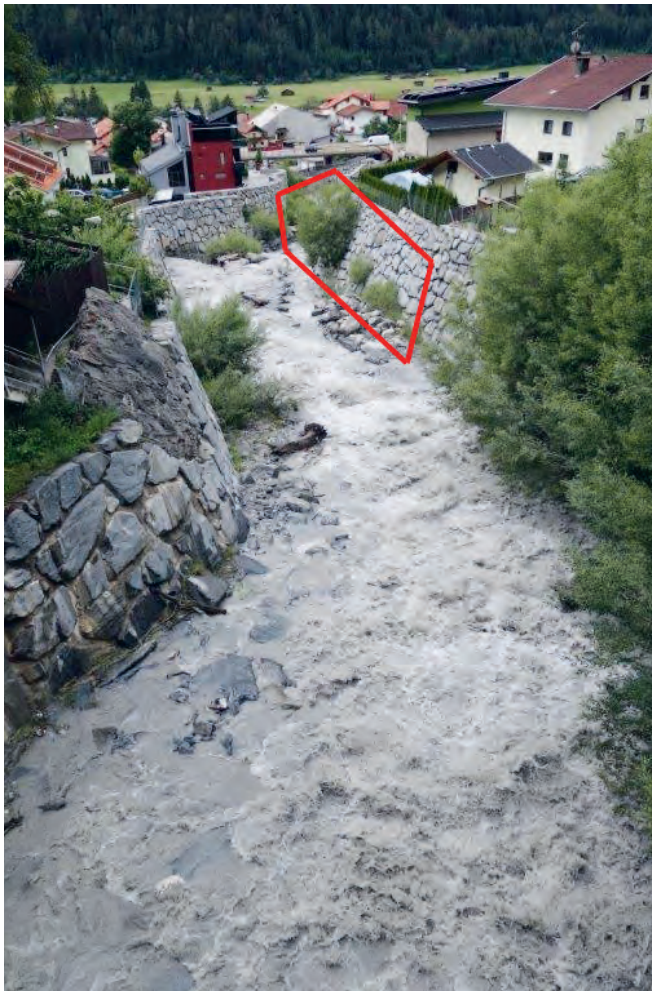
**Abbildung 2:** Verbauster Stubenbach im Orstgebiet von Pfunds. Die mit dieser Methode eingebauten Weiden sind rot markiert. Foto Sommer 2022.

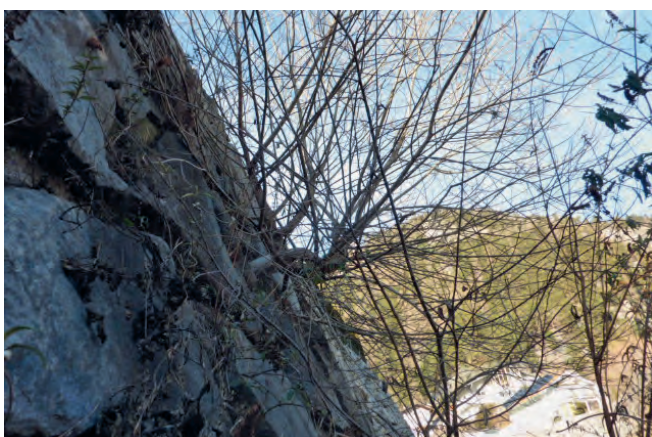
**Abbildung 3:** Grösste angewachsene Weide. Der Haupttrieb hat die Stärke des Betonrohres. Hier sollte ein Pflegeschnitt durchgeführt werden. Foto Winter 2023.

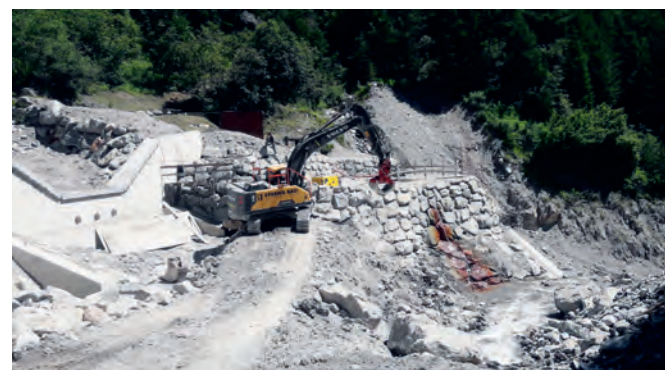
**Abbildung 4:** Errichtung der Grabsteinschichtung in Beton verlegt im Juli 2020. Wenige Tage nach der Errichtung färbt das Heilwasser die verlegten Steine bereits braun.

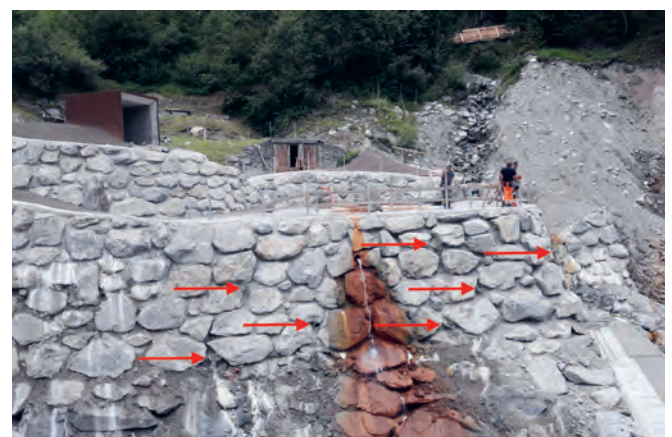
**Abbildung 5:** Die verlegten Weidensteckhölzer mit roten Pfeilen markiert.
