# **INGENIEURBIOLOGIE GÉNIE BIOLOGIQUE INGEGNERIA NATURALISTICA INSCHENIERA BIOLOGICA**

**WILDBACH –  
EIN BLICK ÜBER DIE GRENZEN**

Mareiter Bach bei Sterzing –  
Erfahrung und Ausblick zur  
Revitalisierung eines Wildbaches

Traditionelle Methoden des Alpenraums  
im Einsatz gegen Auswirkungen des Klimawandels

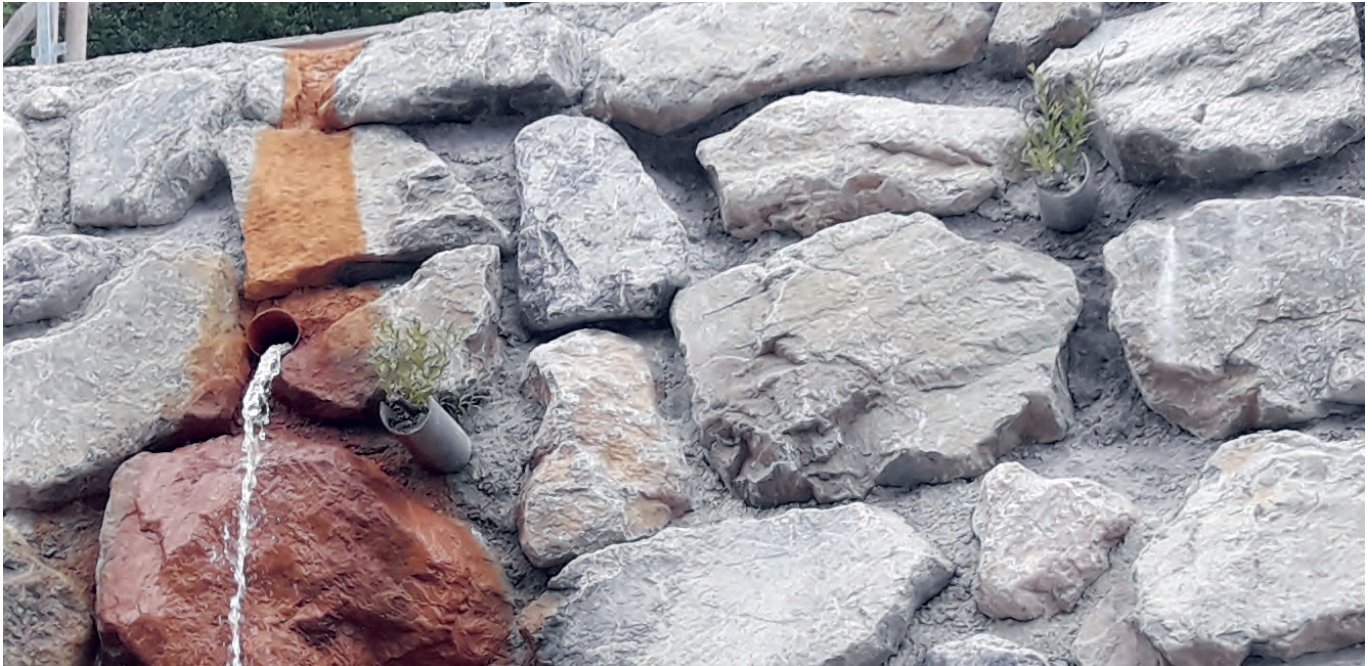
**Abbildung 6:** Die Weiden treiben kurze Zeit nach dem Versetzen der Rohre bereits aus.  
**Figure 6 :** Les saules bourgeonnent déjà peu de temps après la pose des tuyaux.

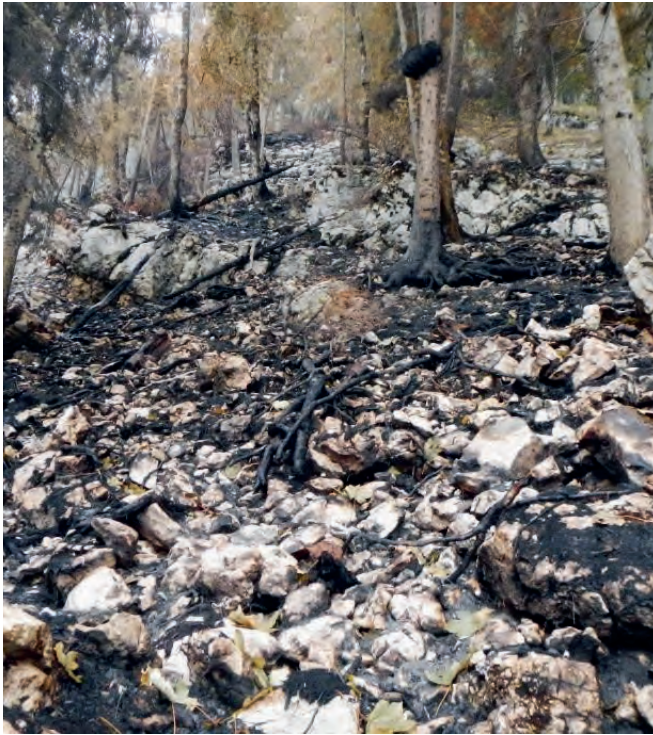
**Abbildung 2:** Zustand der Waldfläche unmittelbar nach der Beendigung der Löscharbeiten (2018)  
**Figure 2 :** État de la surface forestière immédiatement après la fin des travaux d'extinction (2018)

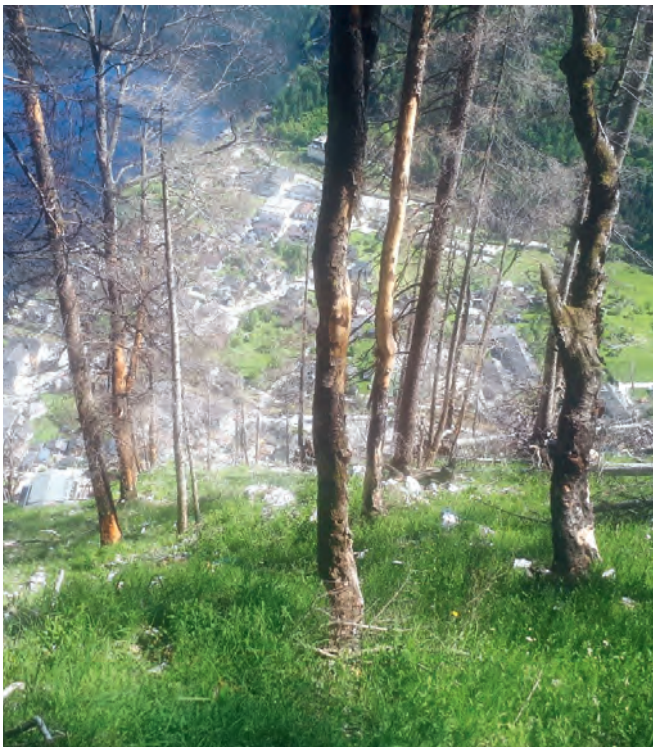
**Abbildung 3:** Zustand der Waldfläche bei den Vegetationsaufnahmen (2020)  
**Figure 3 :** État de la surface forestière lors des relevés de végétation (2020)

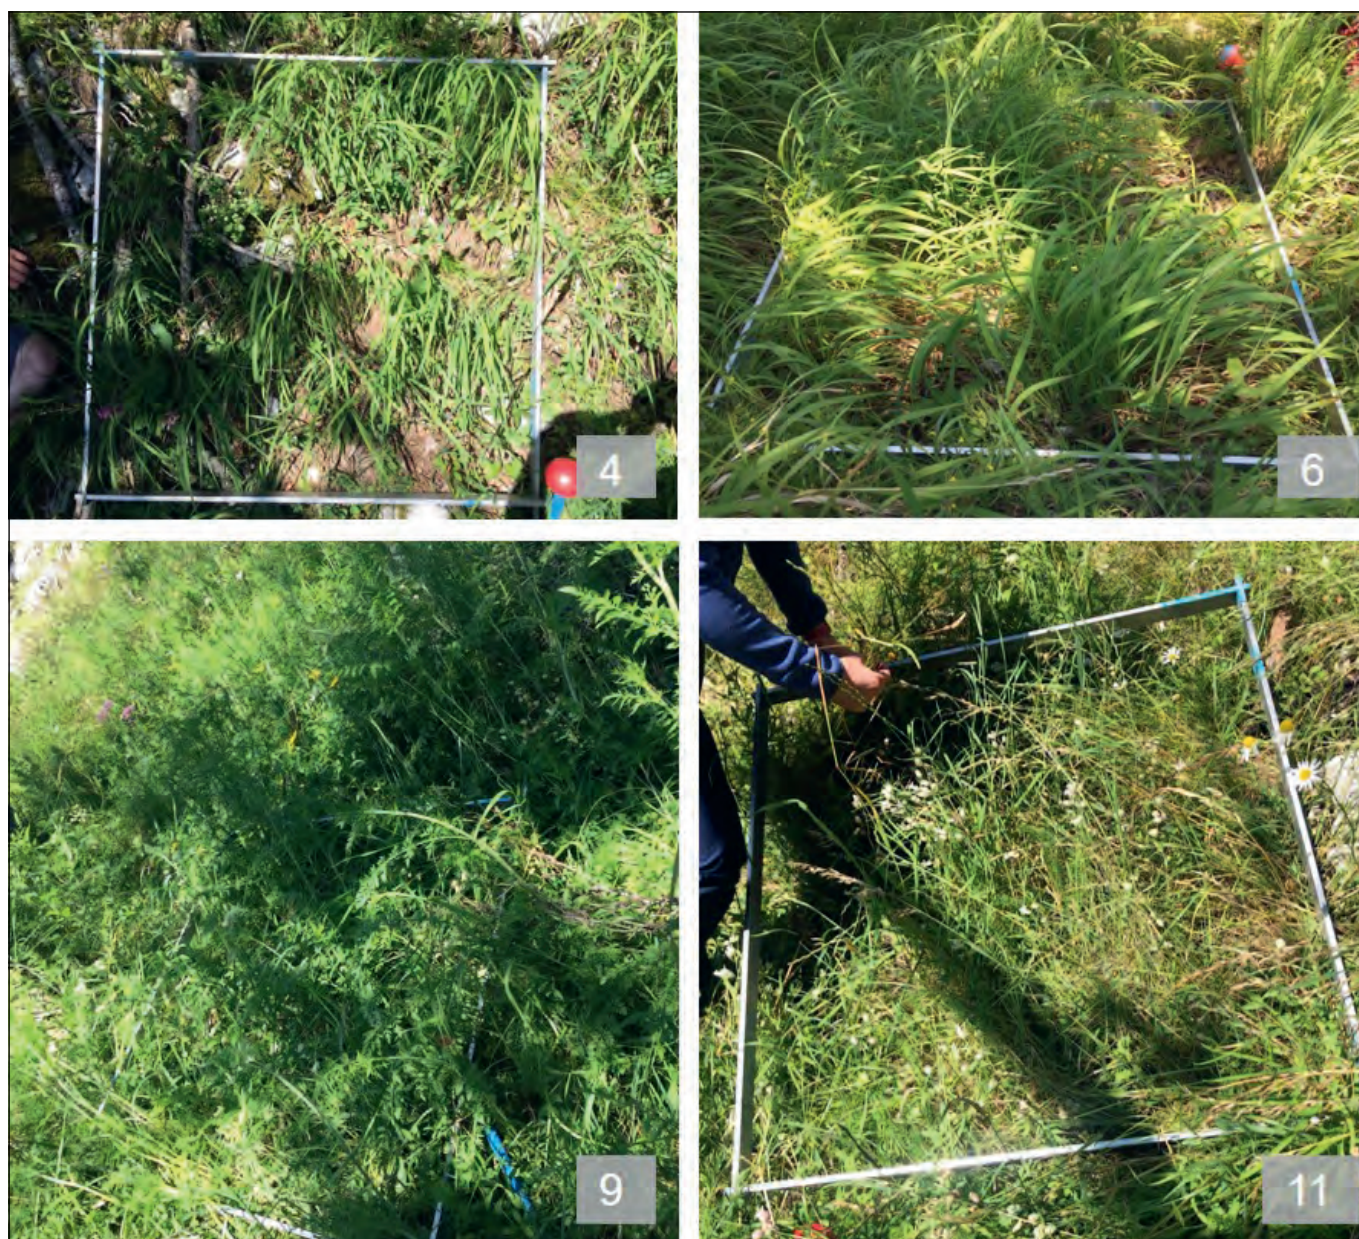
**Abbildung 4:** Vergleich der Beobachtungsflächen 4/6 [geringerer Anteil an Kräutern, Vitalität und Deckung] und den Beobachtungsflächen 9/11
